肱川阿蔵箇所での牽引式電気探査を用いた 堤防の浸透に対する弱部抽出事例

大洲河川国道事務所 工務第一課 河川工務係員 田内 敬祐
大洲河川国道事務所 工務第一課長 三國 宣仁

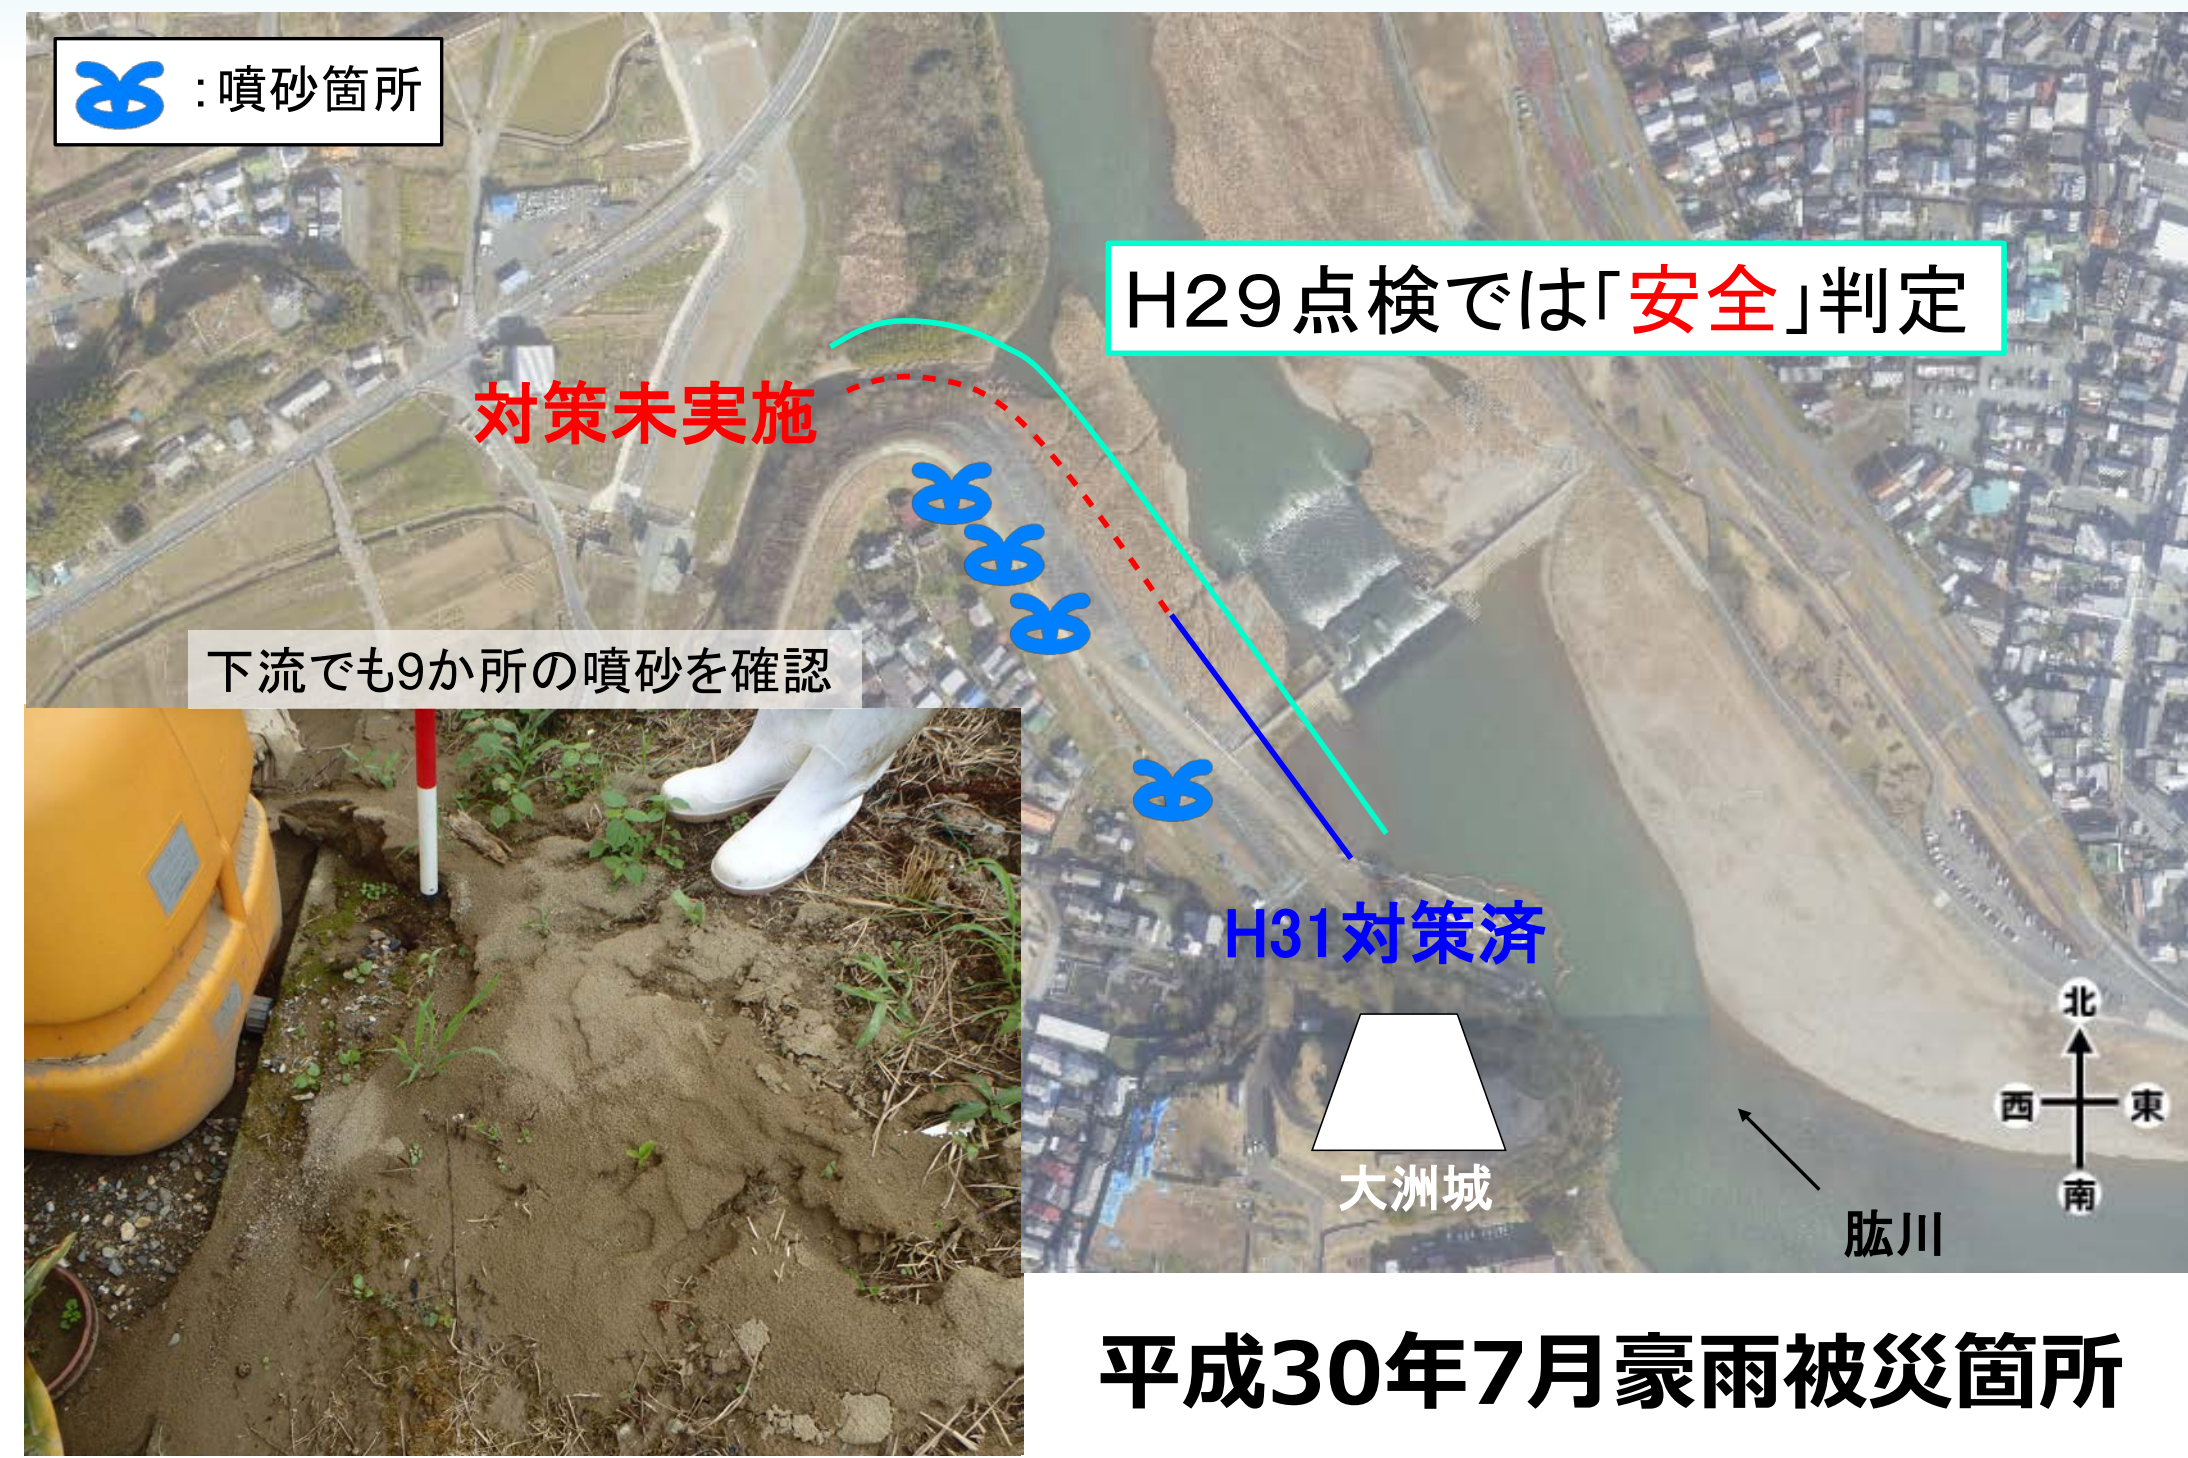
平成30年7月豪雨被災箇所

○平成30年7月豪雨において、一級河川肱川の阿蔵箇所ではパイピング現象が発生し、裏法の陥没や、堤内地で激しい噴砂などの被害が確認された。

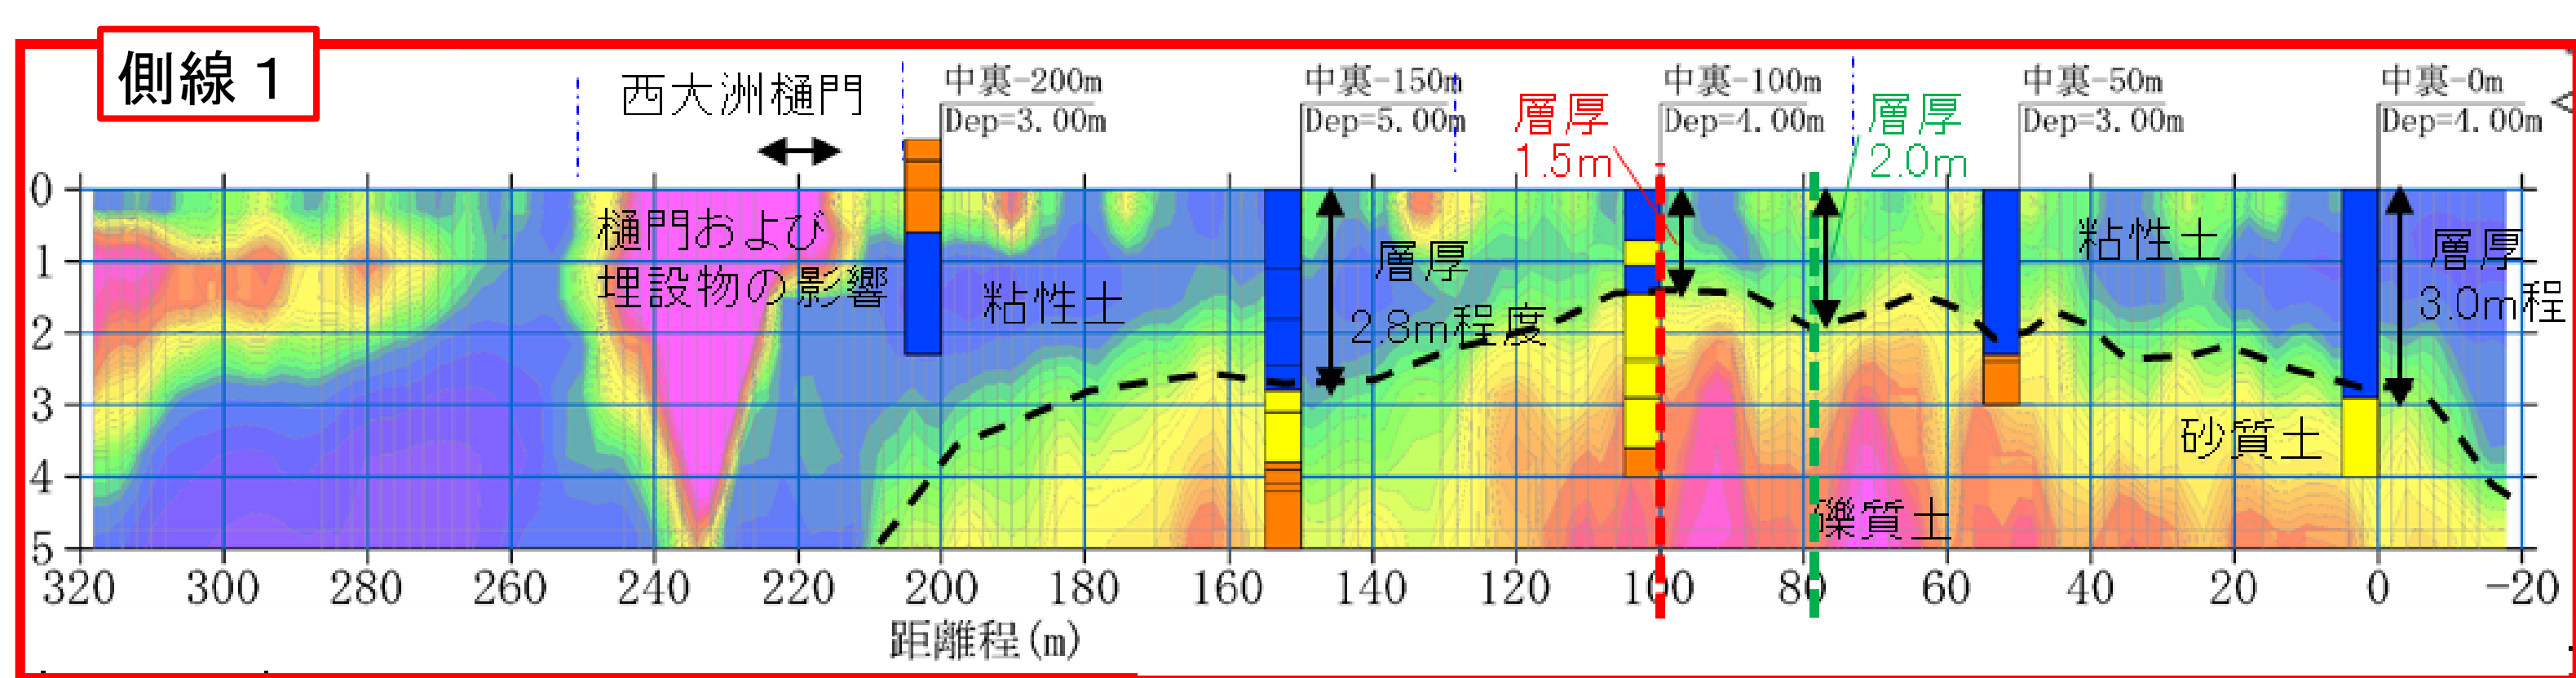
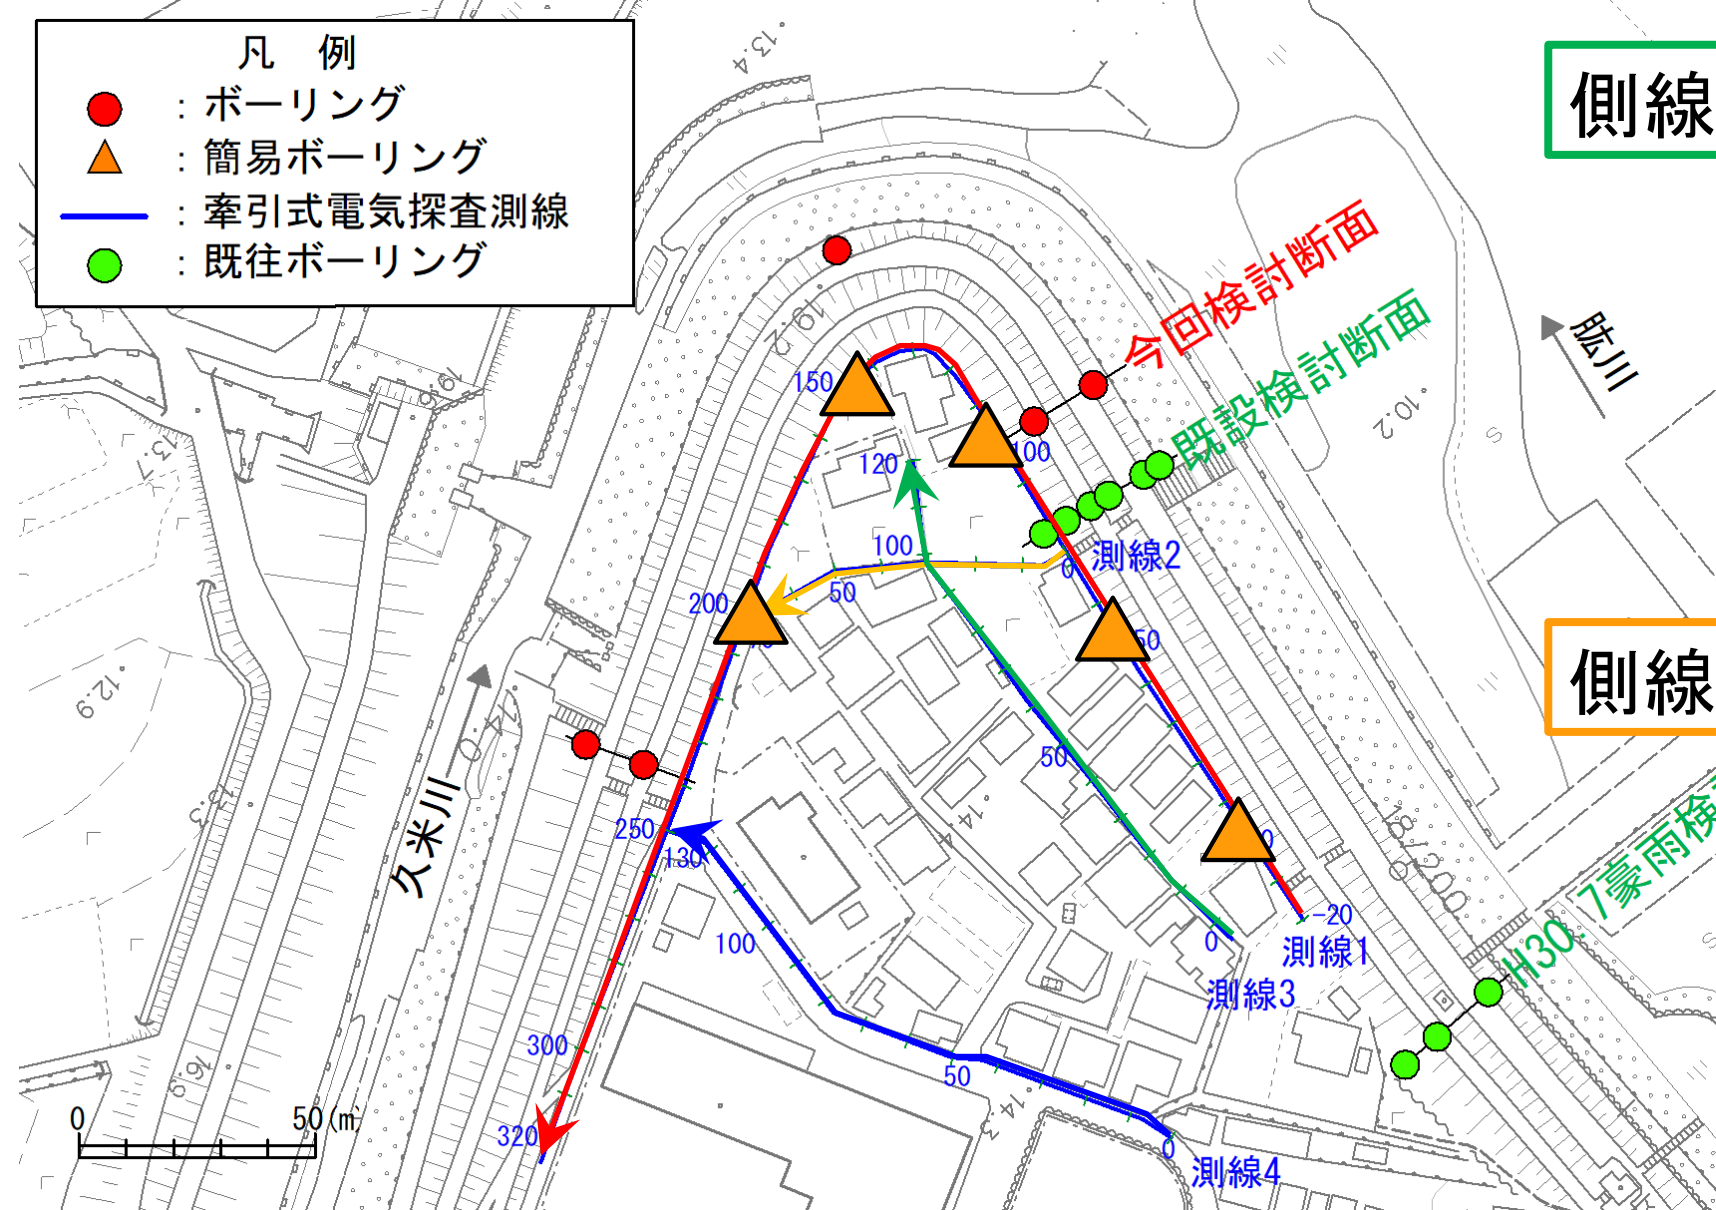
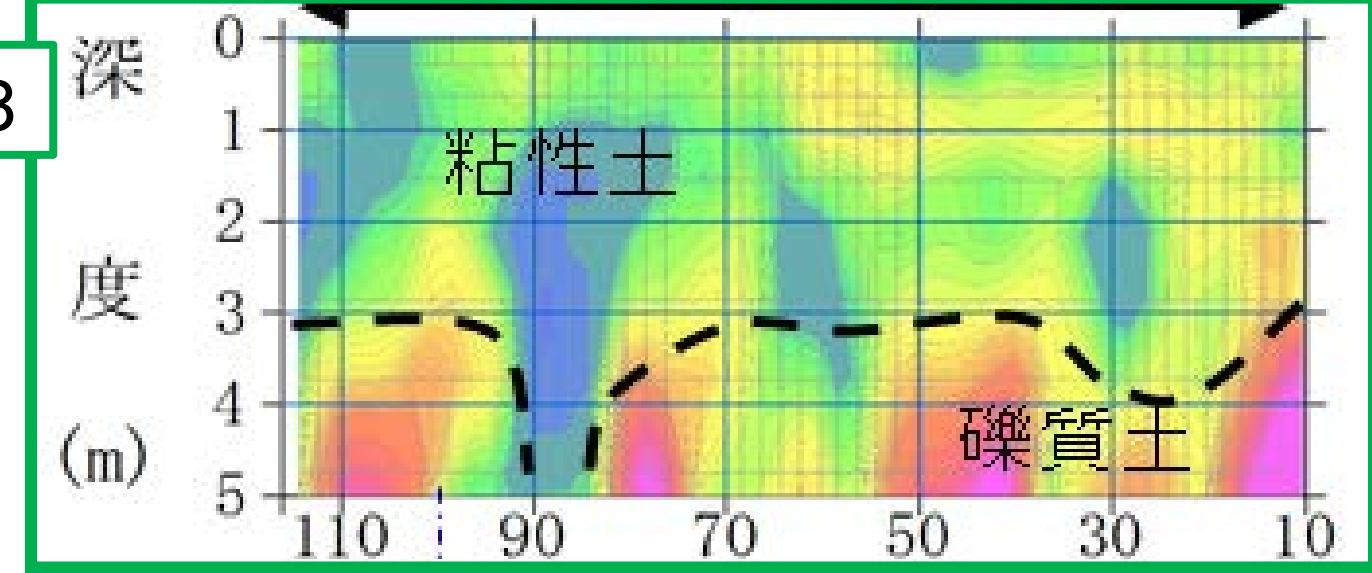
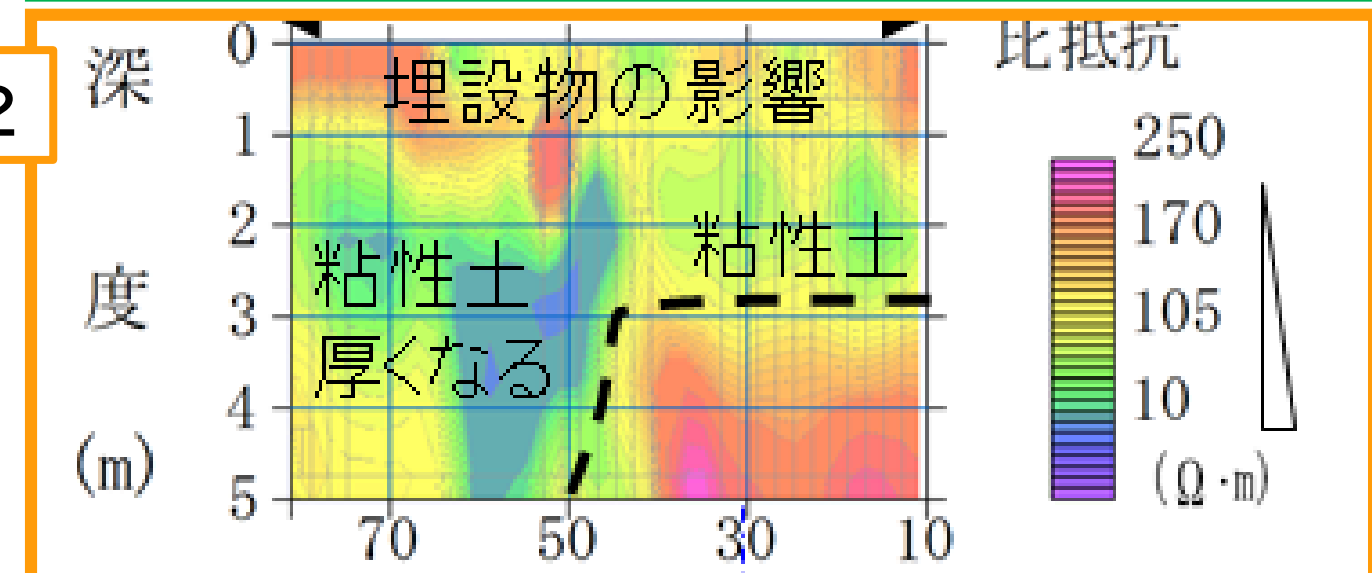
調査位置平面図および牽引式電気探査結果図

○牽引式電気探査を用いて堤防縦断方向の調査を行ったことで、**被覆土の層厚変化を連続的に把握**することができた。

○被覆土の層厚はわずか200mの区間内でも**1.5~3m程度で変化**することを確認した。

○また、堤防横断方向の調査により、行き止まり構造とまではいかないが、**堤内地側にしたがって被覆土層の層厚が厚くなる**状況も把握できた。

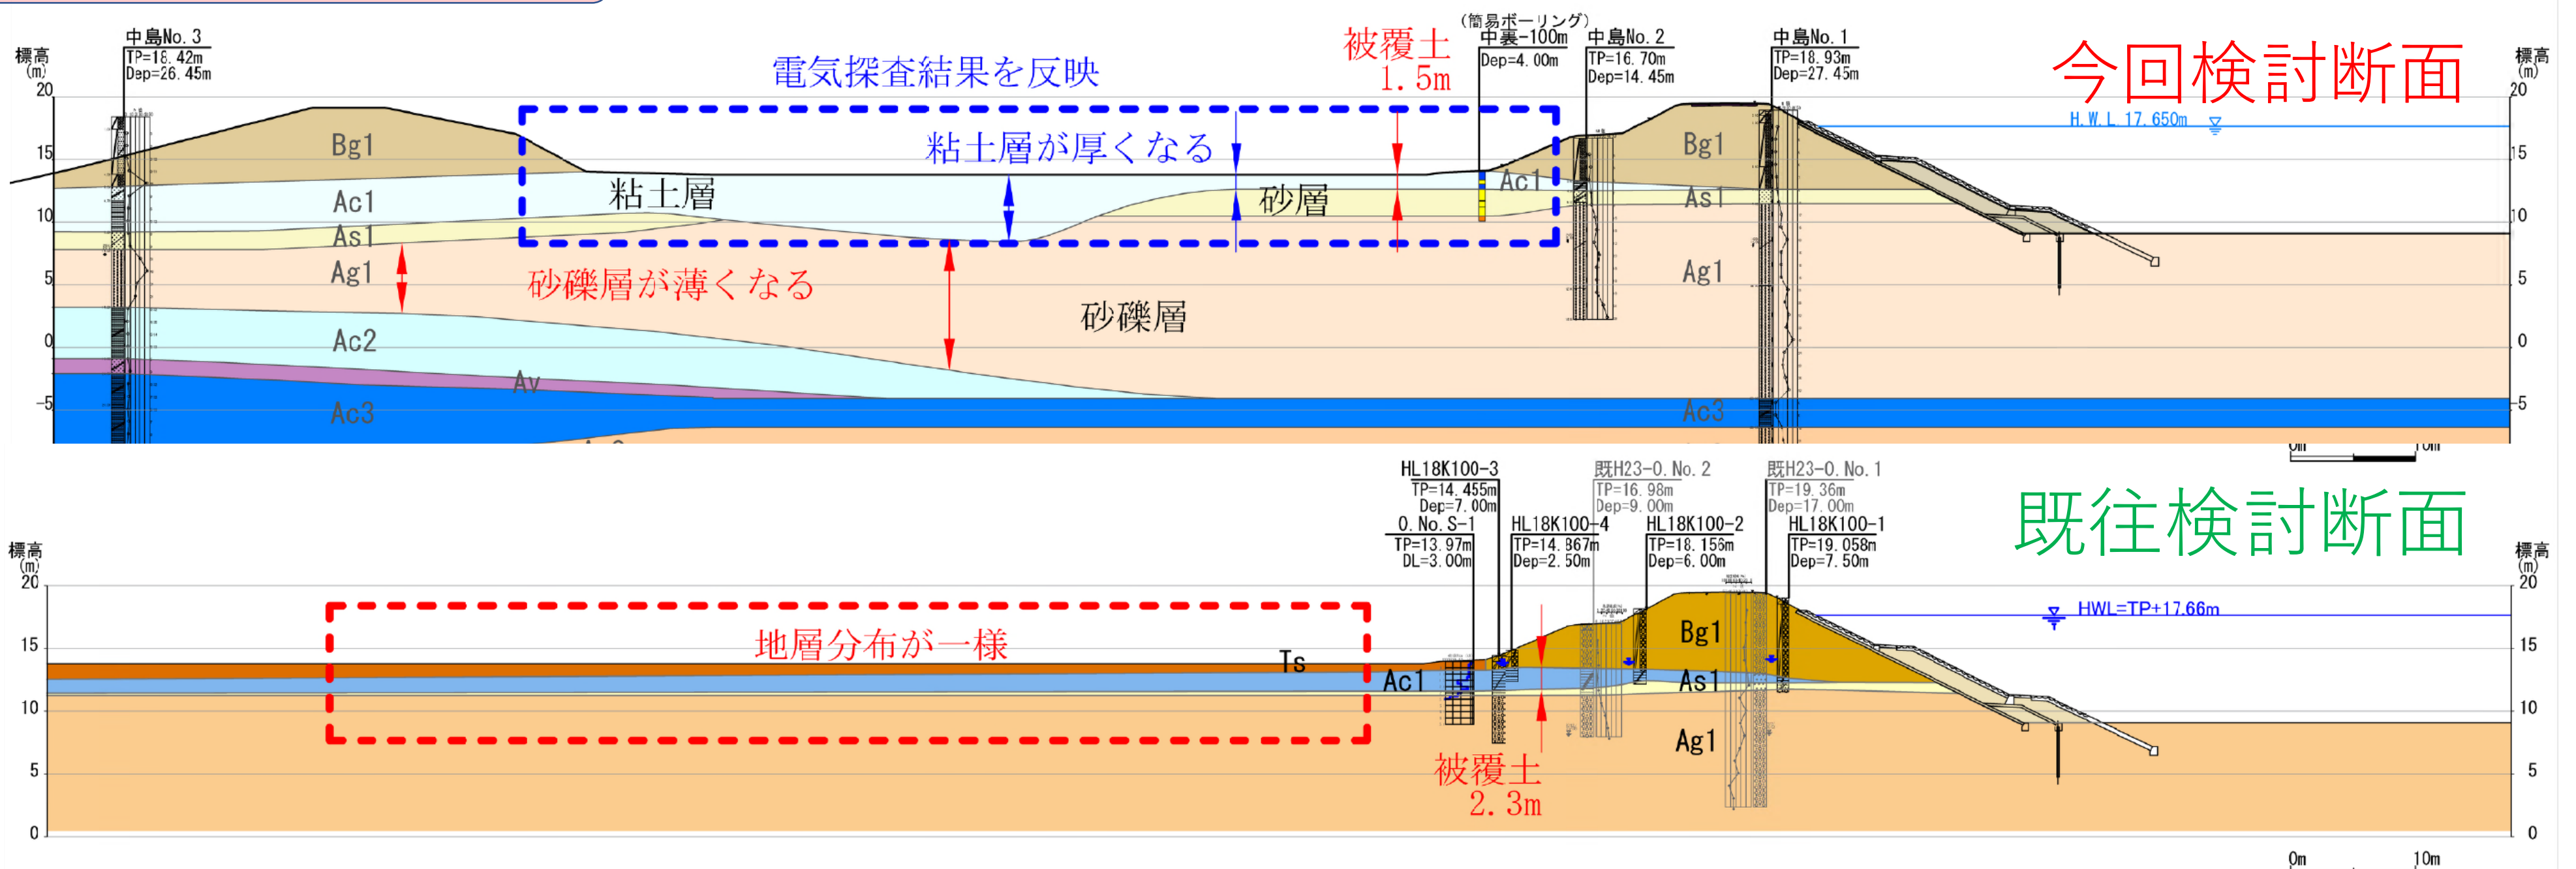
電気探査結果を反映した検討断面図（上）および既往検討断面図（下）

○既往検討断面では $G/W=1.03 > 1$ となりパイピング破壊が生じない結果となっているが、今回検討断面では、既往断面に比べ**被覆土が薄いうえに、背後地の被覆土が厚く、高透水層の砂礫も薄く漸移**するため $G/W=0.80 < 1$ となり、パイピング破壊が生じる解析結果が得られ、実現象と整合的な結果となっている。

○従来の代表断面の設定方法では、**浸透に対して最も危険な箇所を抽出できていない可能性がある。**

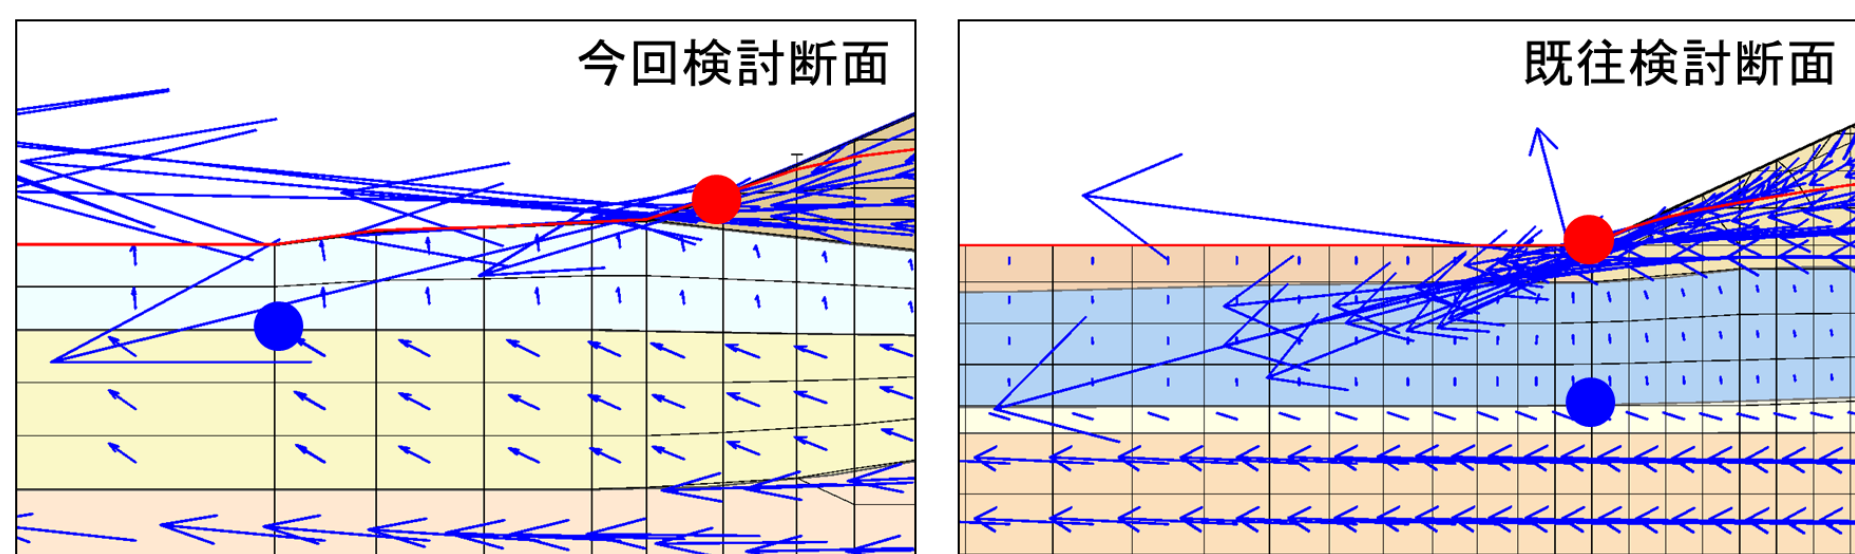
評価項目		今回検討断面 18k093	既往検討断面 18k100	判定基準	
局所動水勾配	鉛直(iv)	-	-	0.23	OK
	水平(ih)	0.34	OK	0.43	OK
盤ぶくれ指数 (G/W)		0.80	NG	1.03	OK
すべり破壊 (Fs)	裏のり	1.73	OK	1.71	OK
	表のり	1.26	OK	1.10	OK
