# 熊本地震により被災した大切畑大橋の復旧について

岩下 光司朗<sup>1</sup>・増尾 明彦<sup>2</sup>・橋爪 隆介<sup>3</sup>

<sup>1</sup>〜<sup>3</sup>九州地方整備局 熊本復興事務所 工務第二課 (〒869-1404 熊本県阿蘇郡南阿蘇村大字河陽3574番地)

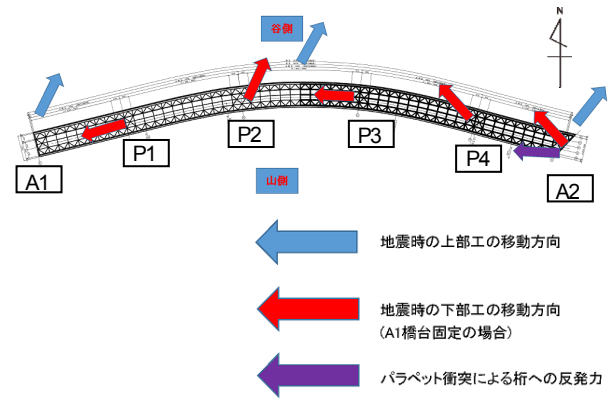
図-4 上下部工の各々の移動方向

上下部工の各々の移動方向を図-4に示す。

下部工の移動量については、大座標系により座標管理した被災前のデータがなく、被災前後での移動量を正確に計測できないため、地震による移動が最も小さいと推定されたA1橋台を基準として、相対移動量で計測した。結果として、P1橋脚が28cm～32cm、P3橋脚が25cm～45cm、P4橋脚が50cm、A2橋台が29cm～52cmといずれも地盤変動に合わせてA1橋台側に詰まるように移動していた。一方で、P2橋脚は、A1橋台から反対方向の北東側へ21cm～25cm移動していた。

また、上部工は、P2橋脚上を除く支承の破断により水平方向の力に抵抗できなくなった主桁が支承から脱落したことで、最大で約1.1m北東側へ移動した。

図-4より、上部工は、同じ北東方向に移動しているが、下部工の移動方向は、同じではないことが確認できる。また、前述 (3) のようにP2橋脚付近に被害が集中した要因は、前述 (2) のように上下部工の動きに関連していると推測される。つまり、P2橋脚の支承のみが破断せず、上下部が支承を介して連結されたまま移動したことで、P2橋脚付近に大きな応力が作用し、主桁や脚部に損傷等が集中したものと推測される。

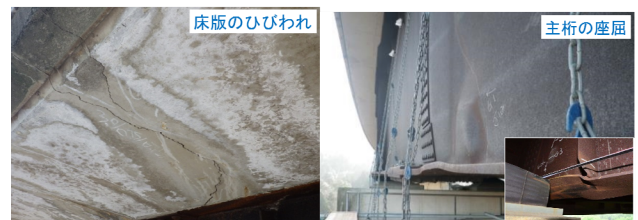
写真-1 大切畑大橋の被災状況

- [i] 基礎工（場所打ち杭）に最大幅10mmのひび割れ
- [ii] P2橋脚柱部（中空断面）に貫通ひび割れ
- [iii] 床版にP1-P2間で最大幅1.5mm、P2-P3間で最大幅3.0mmひび割れ（写真-1参照）
- [iv] P1-P2間の主桁腹板で最大74mm、下フランジで最大52mmの面外変形を伴う座屈（写真-1参照）

(左：P2橋脚付近の床版ひび割れ、右：P1-P2間の座屈)

P1～P2間の座屈した主桁については、構造上重要な部材であり、迅速かつ安全な復旧が求められた。また、座屈した主桁は、耐荷力が大きく喪失していると考えられるが、損傷箇所の部分的な耐荷力の低下の程度を正確に把握することは困難であり、どのように復旧設計を行うかが課題であった。

工法については、橋梁の性能を地震前の状態まで回復させることを目的として検討した。まず、座屈した主桁を撤去しパイパス材で代替させながら主桁を交換する工法を検討した。しかし、座屈桁が現存し落橋等していない点から何らかの残留応力が座屈桁に生じていると考えられるが、その応力が不明であること、ならびに座屈桁を切断後、死荷重によるひずみが他の部材に集中し、変形を生じることが懸念された。そこで、座屈桁を撤去せずに復旧させる方法を検討することとし、災害復旧への迅速性、経済性、施工性、及び安全性の観点から総合的に判断した結果、座屈桁を撤去せずに、横に主桁を追加する工法を採用した（写真-2、写真-3参照）。加えて、追加主桁近傍に対傾構及び横桁を追加して補強を行うこととした。図-5に本橋における座屈箇所の復旧方法（追加主桁及び追加補強材）の概要を示す。

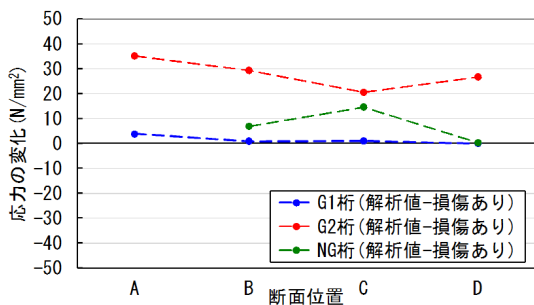
図-7 P2橋脚部ジャッキダウン時の解析値（損傷あり）

図-7の結果より、損傷断面を抵抗断面としない場合は、座屈桁（G1桁）に応力の変化がほとんど現れないことが分かる。

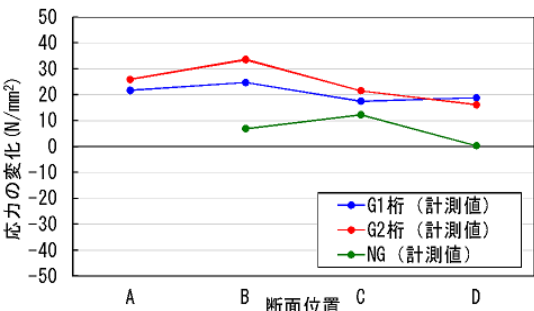
図-9 P2橋脚部ジャッキダウン時のモニタリング結果

図-9の結果より、追加主桁（NG）に応力が伝達していることを確認できた。さらに、損傷したG1、G2桁でも応力の変化が見られることを確認できた。

- 1) モニタリング結果より、座屈桁（G1桁）の応力を補うように追加主桁に応力が発生していること
- 2) 解析値と計測値との比較により、「損傷無し」（G1、G2桁の損傷を考慮しない場合）の解析値とモニタリング結果の発生応力の傾向が近似しており、G1桁は座屈しているものの幾分の耐荷力を有すること

以上により、損傷桁も幾分の応力を負担しているが、追加主桁の設置により応力が分担されたため、損傷桁の負担が軽減されたと考えられる。
