平成19年(2007年)新潟県中越沖地震に関する
緊急調査団の調査結果について(速報)平成19年7月17日
河川局防災課災害対策室

国土交通省緊急調査団の調査結果について

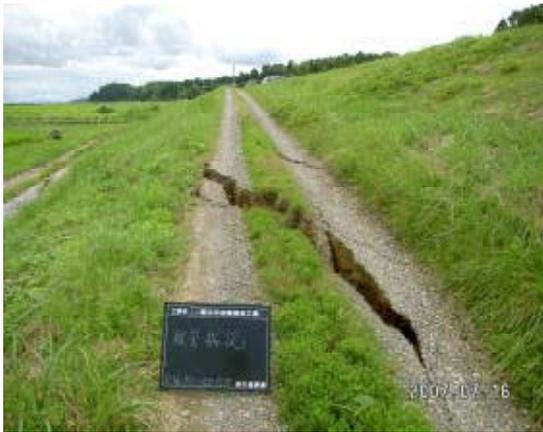
- ・河川の被災形態としては、堤防天端等のクラックや沈下が多い。一部区間（信濃川本川左岸（長岡市町軽井）、鯖石川左岸（柏崎市橋場町））において液状化現象が見られたことが特徴。
- ・地方公共団体管理区間については、被害調査途上の段階であり、今回把握したもの以外にも被害がある模様。早急に全容把握の必要あり。
- ・海岸堤防の被災（堤防の沈下等）も確認した。

堤防川裏小段のクラック
信濃川本川左岸（長岡市町軽井）

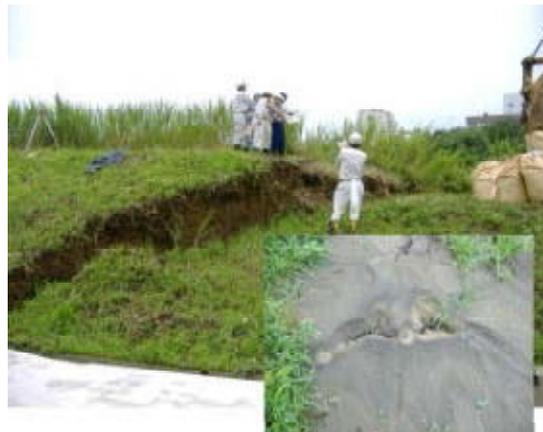
堤防の沈下と液状化による噴砂跡
鯖石川左岸（柏崎市橋場町）

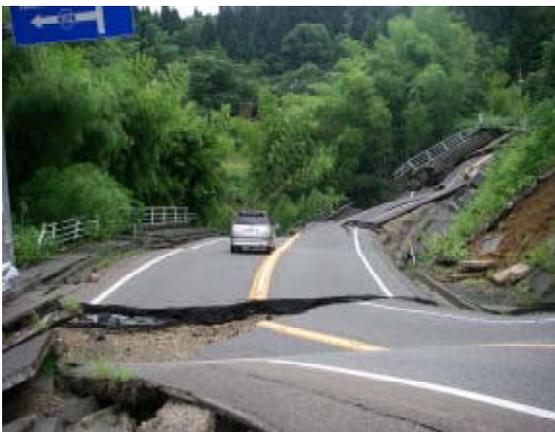
国道8号長岡市大積千本町

- ・被害状況は、斜面崩落や路面の陥没や亀裂がほとんどである。
- ・復旧に当たっては、小規模な被災箇所については、すでに通行を確保しているところもあるが、国道8号（長岡市大積千本町）については、本復旧に向け、今後、十分な地質調査が必要であるほか、大規模な被災箇所については、復旧工事中における安全性の確保が課題である。

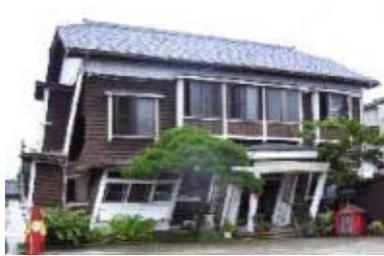
残留変形が大きい木造建築物

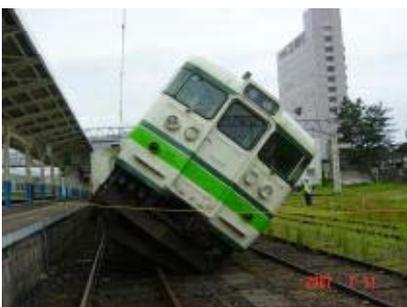
- ・柏崎駅において、列車の脱線状況、レールの変状等を確認した。
- ・青海川駅において、斜面からの土砂の流入状況、海側ホームの崩壊等を確認した。
- ・刈羽駅、荒浜駅において、ホームの変状、レールの変状等を確認した。

柏崎駅の列車脱線

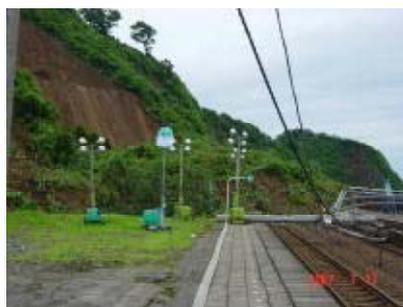
青海川駅付近の土砂流入

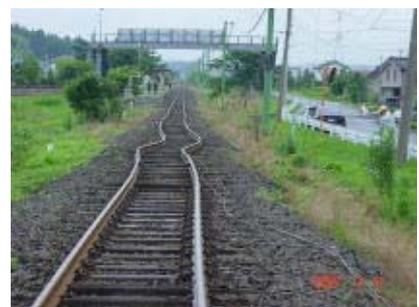
荒浜駅付近のレールの変状

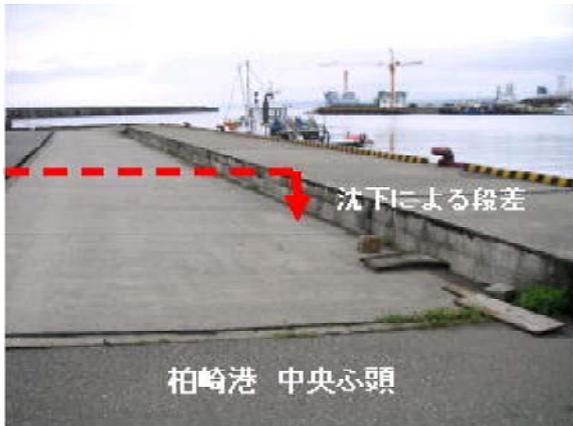
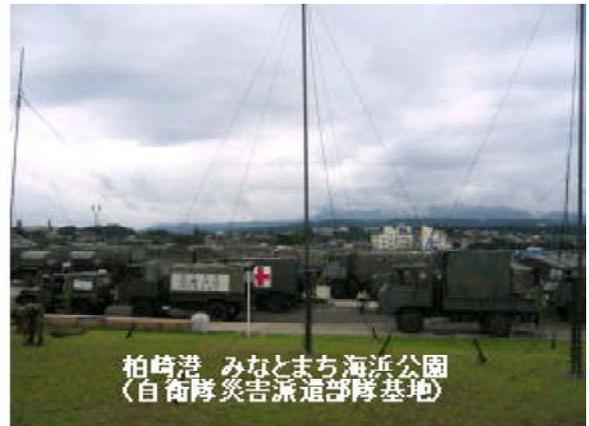
- ・震源地に近い柏崎港では、ふ頭施設等が被災したものの、ふ頭施設は一部を除き供用されていた。
- ・今回の被災は、地震による大きな加速度を受け、岸壁背後が液状化し、泥水圧が岸壁に作用して海側へせり出し、エプロン部が沈下し、段差が発生したものと推察される。
- ・なお、柏崎港には海上保安庁と海上自衛隊の艦船が着岸し、また、海浜公園は自衛隊の災害派遣部隊の基地として利用されるなど、被災地の支援港としての役割を果たしている。国土交通省港湾局は港湾管理者の新潟県に対して、できる限り支援を行う。
