改善箇所説明図①

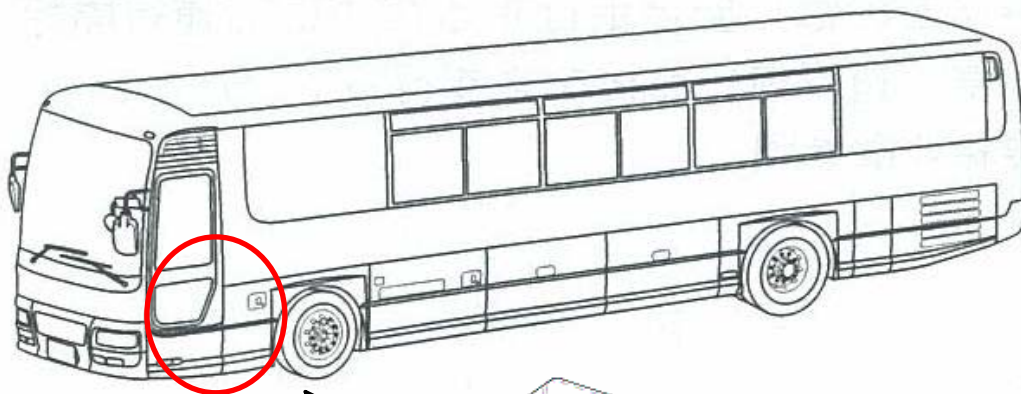
<改善前>	<改善後>

基準不適合発生箇所

燃料タンクの支持金具を固定するボルトの締付けトルクが大きいものがあるため、タンク底部に過大な応力が発生する可能性がある。そのため、そのまま使用を続けるとタンクに亀裂が発生し、燃料が漏れるおそれがある。

改善の内容：全車両、燃料タンクを新品に交換するとともに、支持金具を対策品と交換し、ボルトを適正トルクで締付ける。

識別：燃料給油リッドの内側に黄色ペイントを塗布する。
