改善箇所説明図

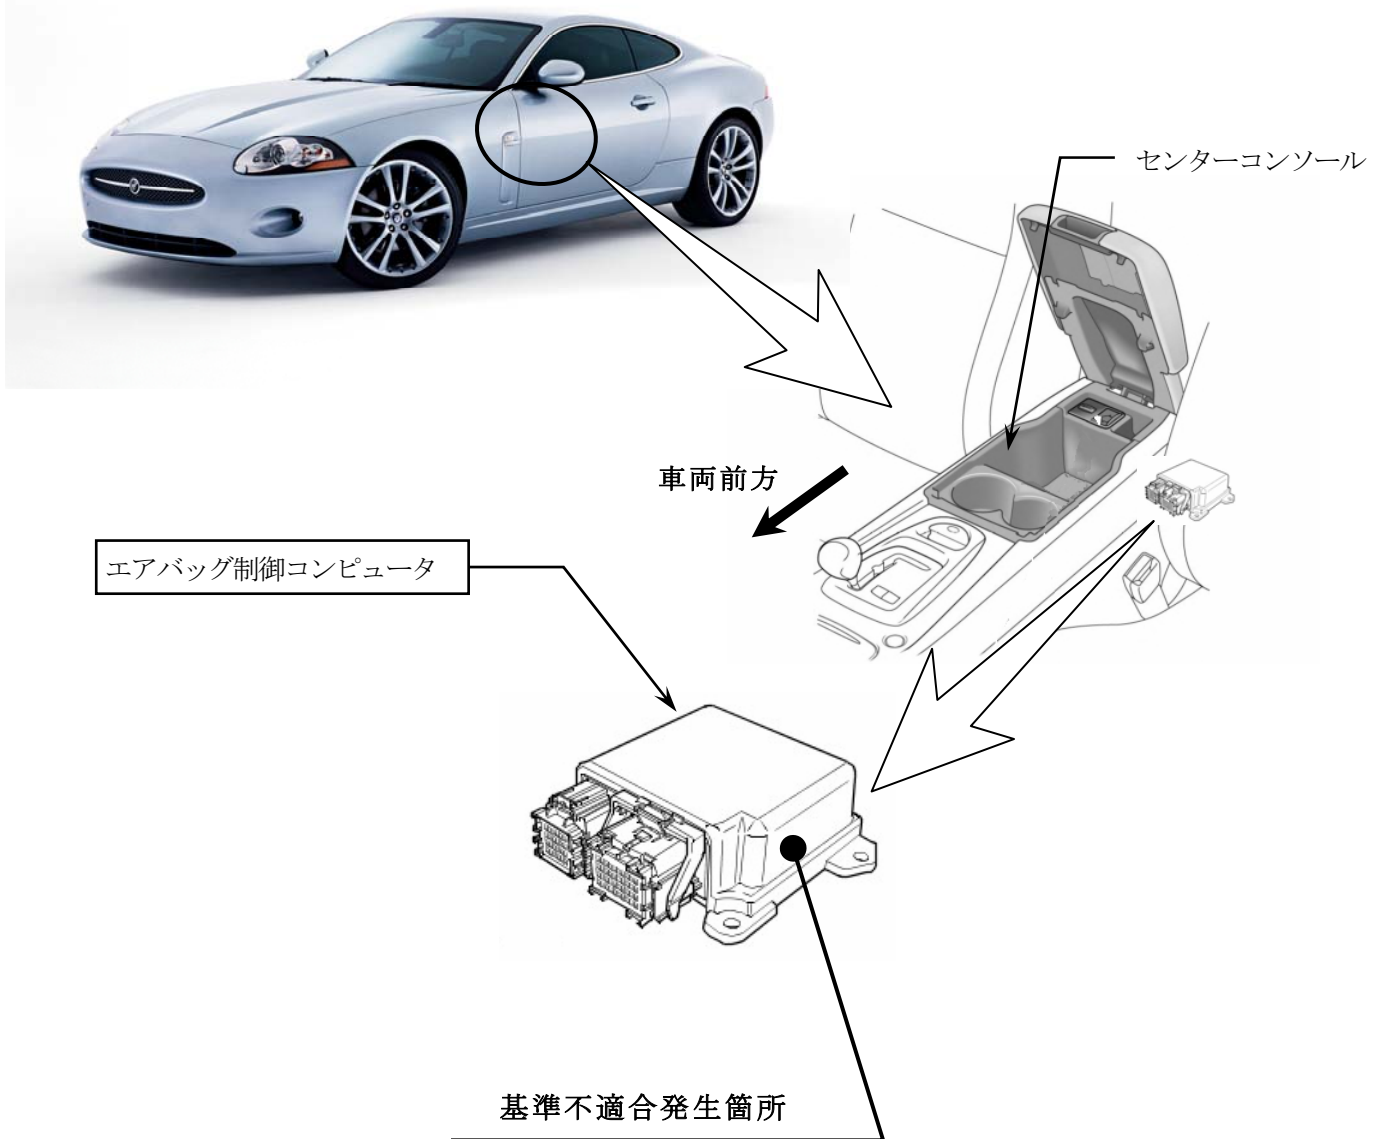
右ハンドル車両のエアバッグ制御コンピュータにおいて、製造時に左ハンドル用のプログラム設定が行なわれたため、助手席に同乗者がいない場合、右側（運転者席側）の側面衝突時に運転者席側サイドエアバッグが展開しない。

全車両、当該エアバッグ制御コンピュータのプログラムを正しい設定に書き換える。

トランク内左側、ライトバルブサービスパネル内のボデーパネルに黄ペイントを塗布する。
