改善箇所説明図①

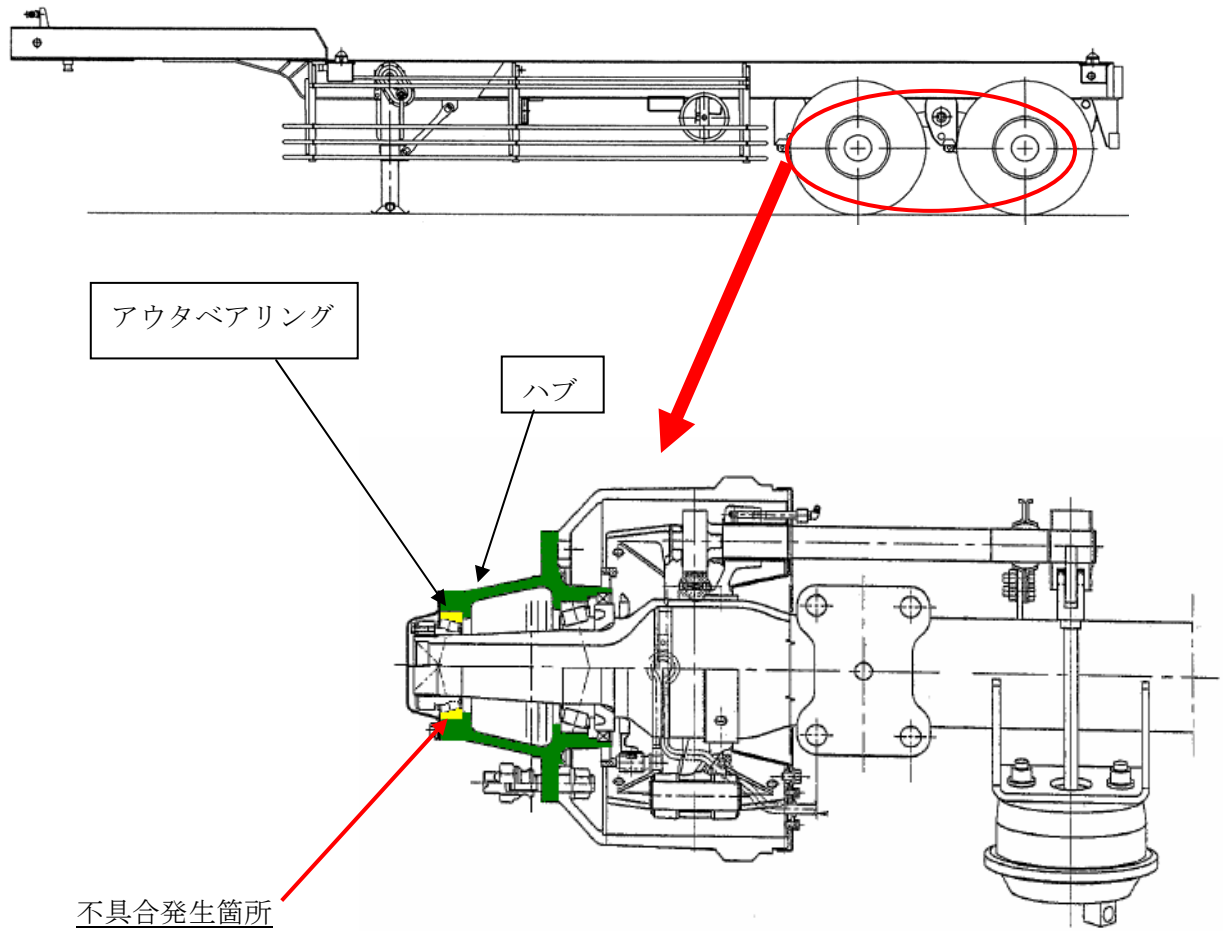
ホイールハブにおいて、アウトベアリングの保持力が不足しているため、圧入面で滑りが生じ、ホイールハブが摩耗するものがある。そのため、そのままの状態で行くと、ホイールハブとアウトベアリングの隙間が大きくなり、最悪の場合、アウトベアリングが破損し、走行不能となるおそれがある。

ホイールハブを対策品と交換する。
