改善箇所説明図 ①

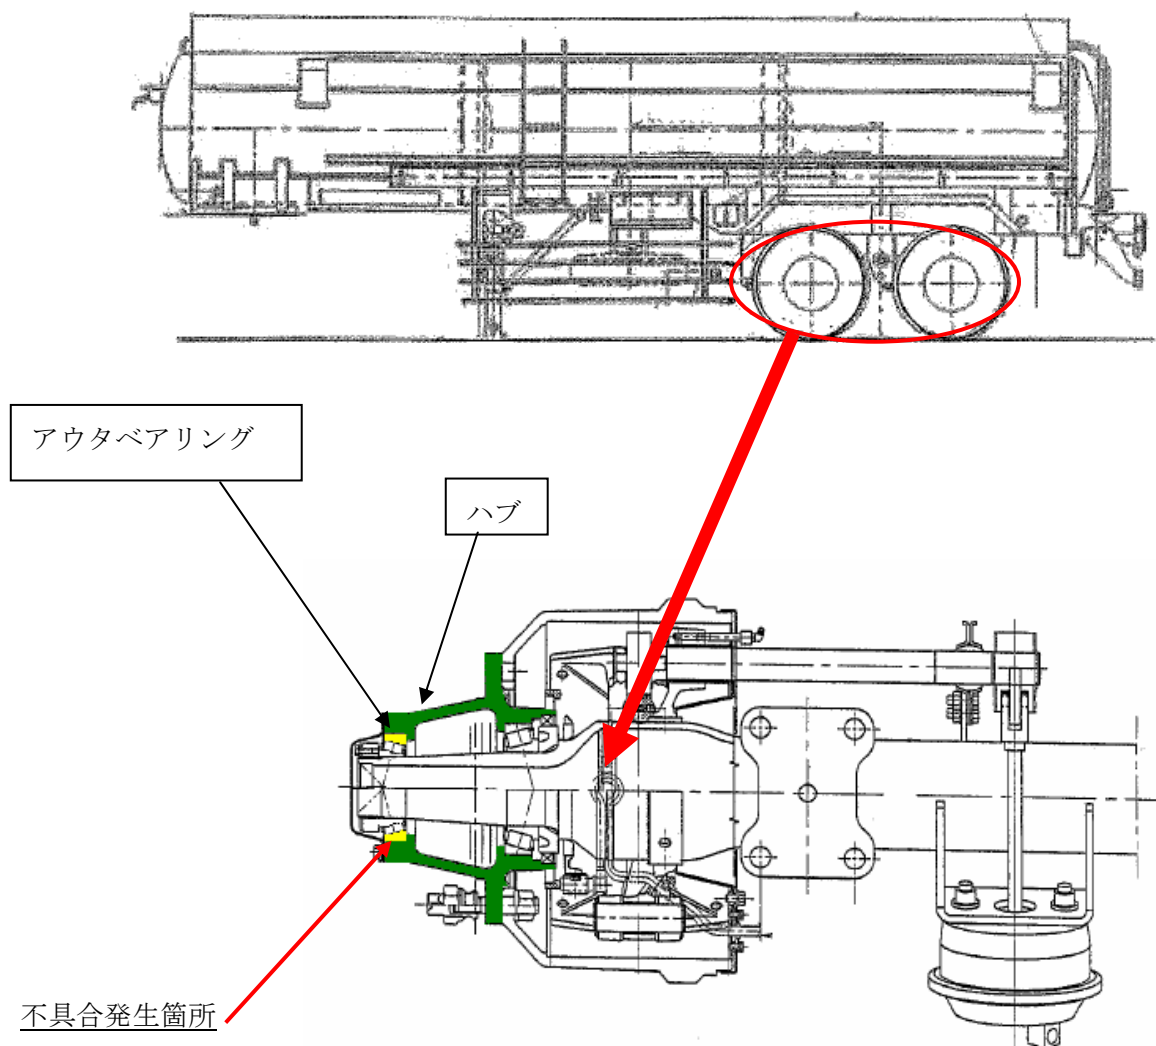
ホイールハブにおいて、アウトバベアリングの保持力が不足しているため、圧入面で滑りが生じ、ホイールハブが摩耗するものがある。そのため、そのままの状態で行くと、ホイールハブとアウトバベアリングの隙間が大きくなり、最悪の場合、アウトバベアリングが破損し、走行不能となるおそれがある。

ホイールハブを対策品と交換する。
