改善箇所説明図①

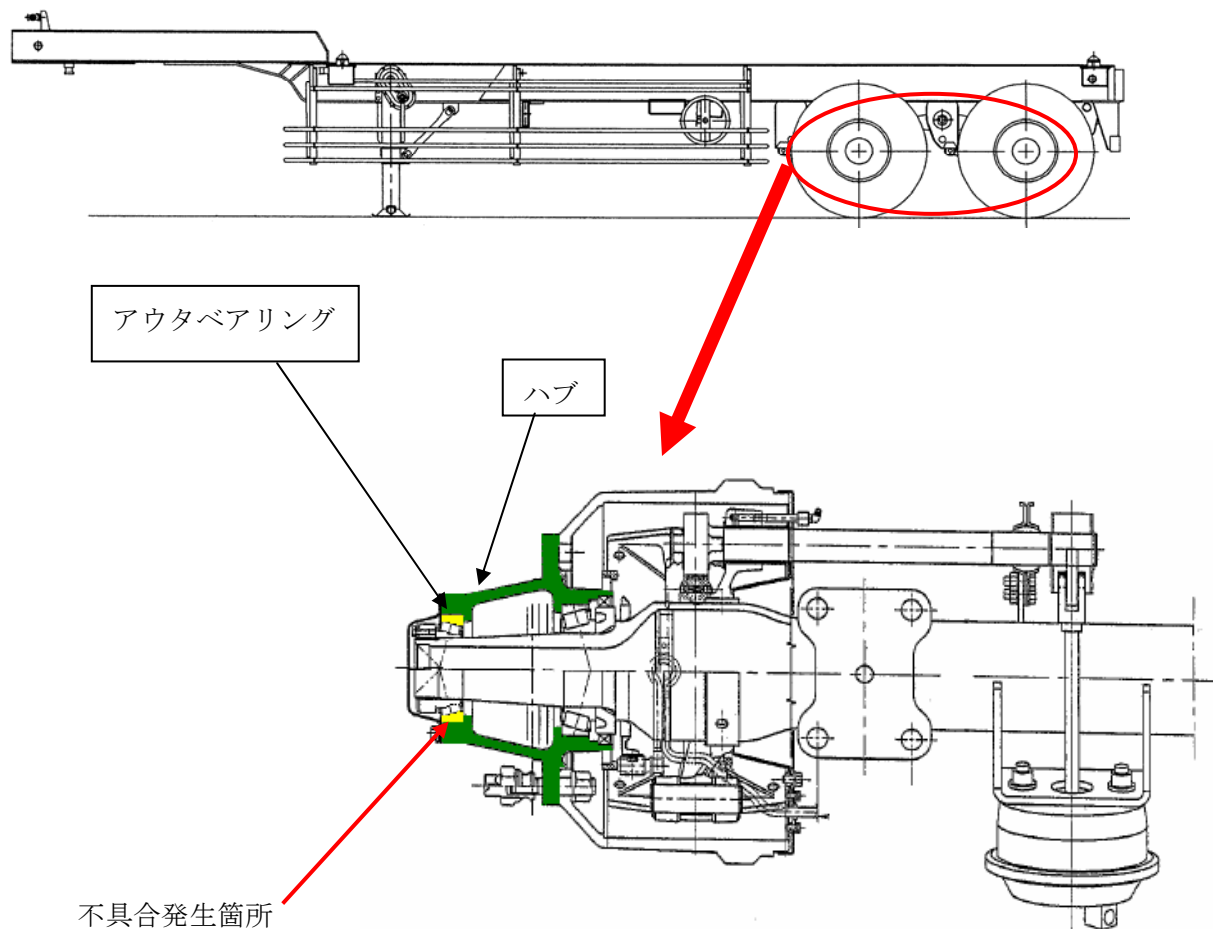
ホイールハブにおいて、アウトバアリングの保持力が不足しているため、圧入面で滑りが生じ、ホイールハブが摩耗するものがある。そのため、そのままの状態で行くと、ホイールハブとアウトバアリングの隙間が大きくなり、最悪の場合、アウトバアリングが破損し、走行不能となるおそれがある。

ホイールハブを対策品と交換する。
