## 広島市で発生した職員死亡事故について

## 1 事故概要

(1) 発生日時 平成17年8月10日(水曜日)午後2時30分頃

(2) 発生場所 広島市西区己斐中三丁目4-37地先付近

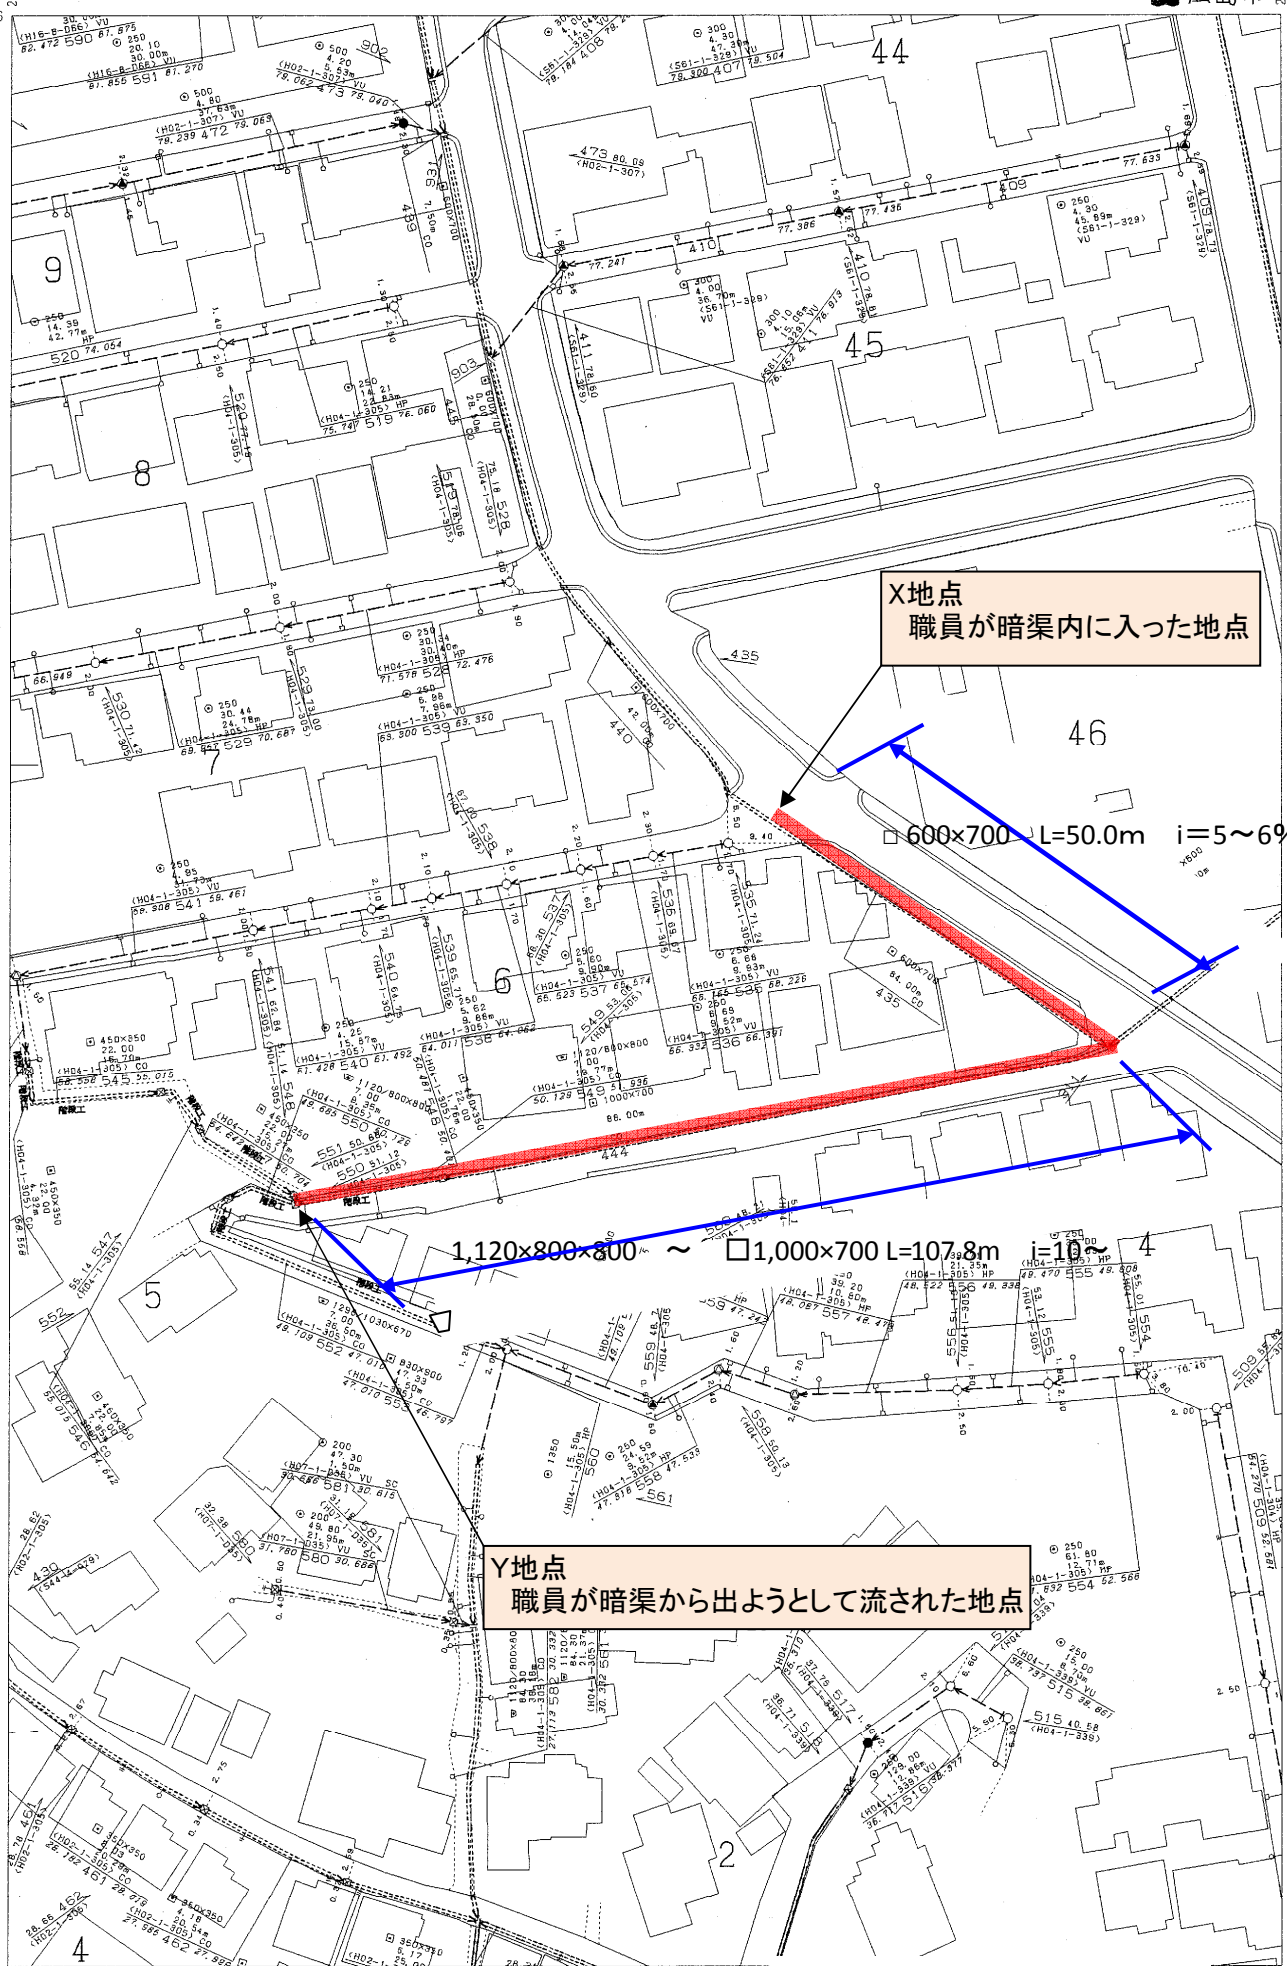
# 図-2 下水道施設平面

事故が発生した暗渠は、団地造成時雨水幹線として設置されたもので、X地点からY地点に至る区間は勾配が5～12%という急勾配である。このため、事故時の水深は40 cm 程度であったが、相当の流速で水流が強く地上に這い上がることができなかったものと考えられる。

X地点  
職員が暗渠内に入った地点

□600×700 L=50.0m i=5~6%

1,120×800×800 ~ □1,000×700 L=107.8m i=10~

Y地点  
職員が暗渠から出ようとして流された地点

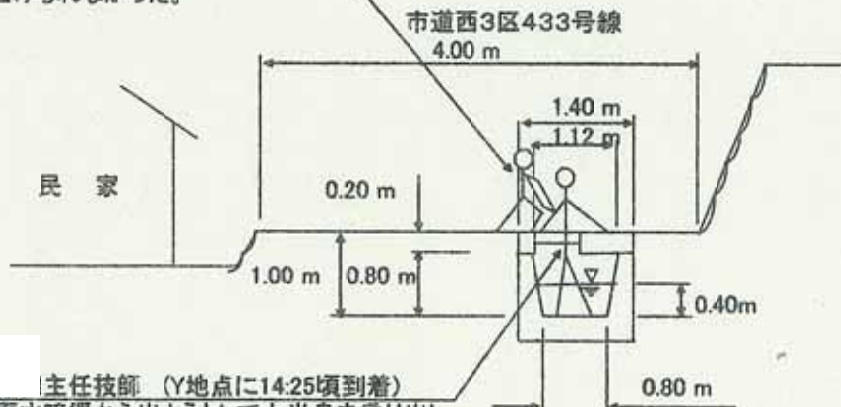
## ④-Y1-Y1'断面

主任技師が足元をすくわれたのを見て、急いで体を掴み引き上げようとしたが、水流は強く、引き上げられなかった。

主任技師 (Y地点に14:25頃到着)

雨水暗渠から出ようとして上半身を乗り出した時、突然深さ40cm程の水流に襲われ、足元をすくわれた形になり、しばらく踏ん張っていたが踏ん張りきれず流されていった。

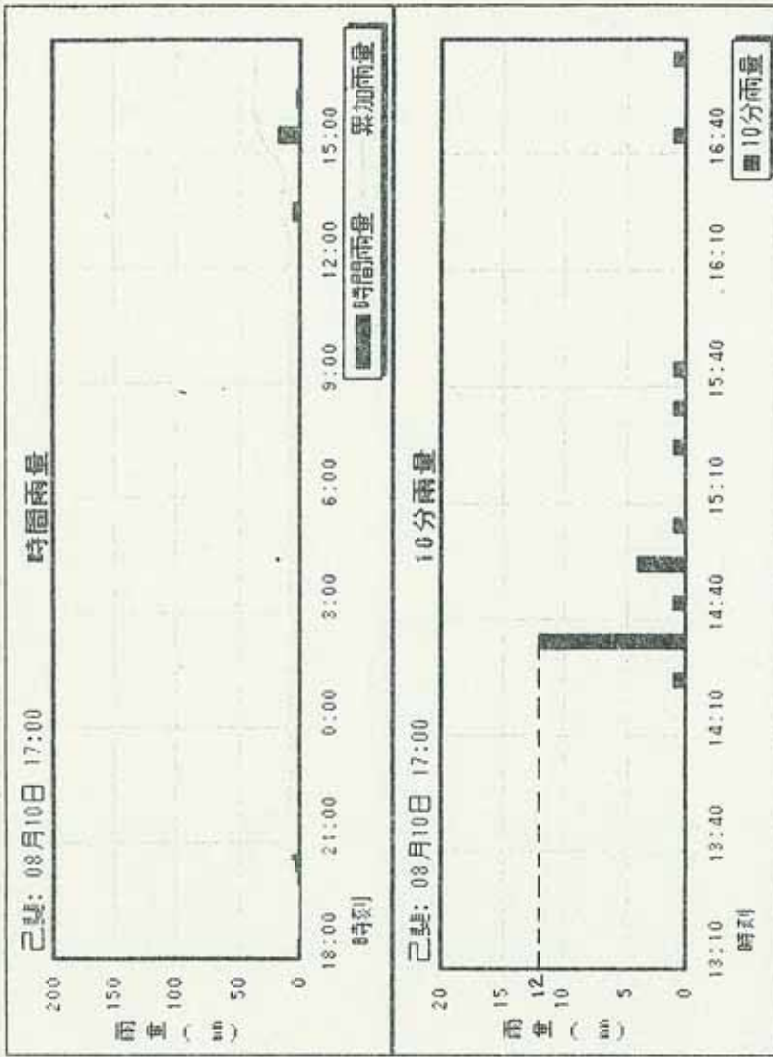
# 図 - 4 事故時雨量記録

調査開始後10分ほどして(14:10分頃)Y地点まで残り60mとなったところで、雨が降り始めた。このため、被災職員は地上職員と話し合い、Y地点でグレーチングを開けライトを点灯して誘導するように指示したが、その直後の14:15分頃より激しい雷雨となった。(参照:図-4事故時雨量記録 14:10~14:20分の10分間雨量12mmという激しい降雨を記録)

- 現地到着
- 暗渠に入る
- 雨不停し始める
- 猛烈な豪雨となる
- 鉄砲水発生
- 流石出る

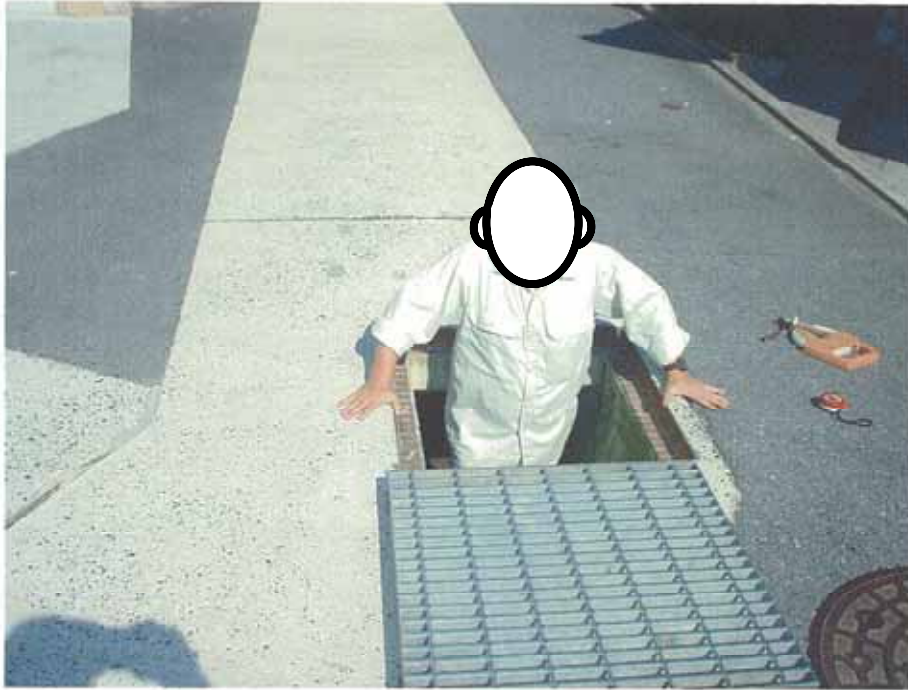
### Y地点から上流側を見る

主任技師は、14:00頃よりX地点から調査を始め、14:25頃この地点に到着。この間14:10頃から雨が降り始め、14:15頃より激しい雷雨になっていた。地上職員は、グレーチング蓋を開け、ライトを点けて誘導していた。

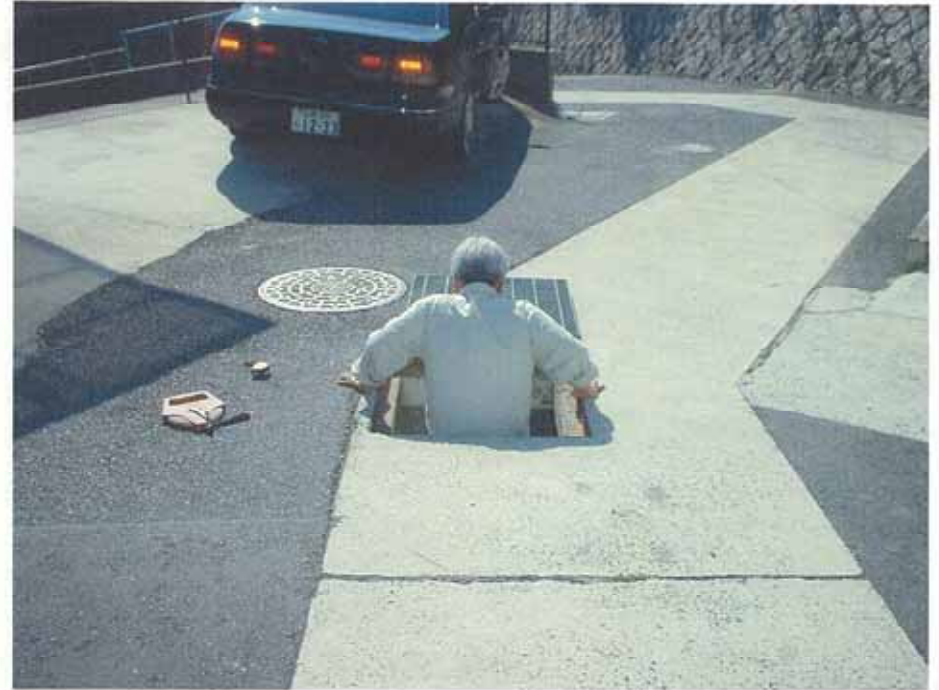
### Y地点から下流側を見る

到着した主任技師は、両手を地面について上半身を乗り出そうとした瞬間に40cm程の水流に足元をすくわれ、踏ん張りきれず流されていった。地上職員は、とっさに主任技師の体を掴み、引き上げようとしたが、流れは強く止めることはできなかった。
