愛知県豊田市の屋内プールにおける天井落下事故について（豊田市報道発表資料）

豊田スタジアム屋内プール天井落下事故調査報告概要

豊田スタジアム屋内プール天井落下事故調査委員会

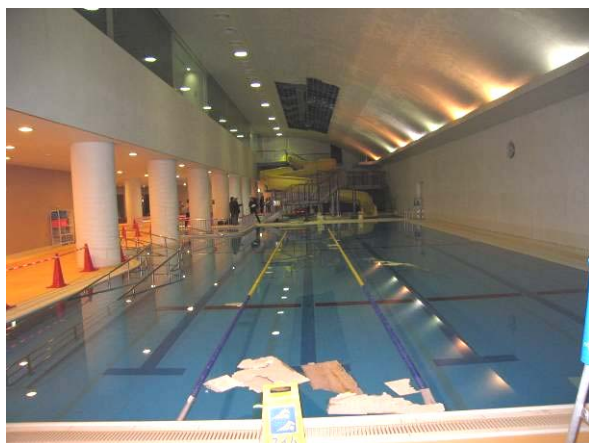
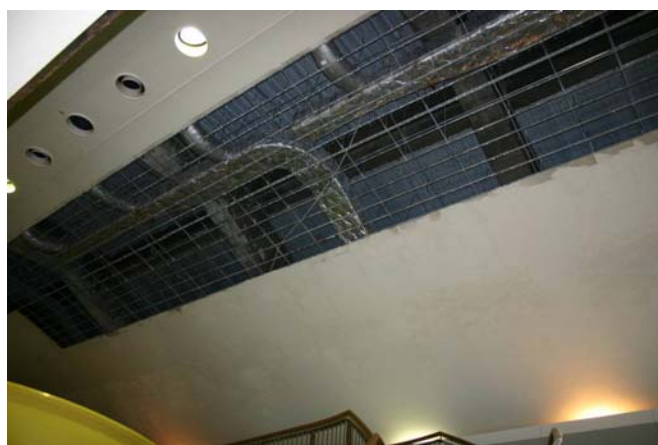
発 生 日 時 : 平成20年1月6日(日) 午前8時55分ごろ
発 生 場 所 : 愛知県豊田市千石町7丁目38番地 他
豊田スタジアムスポーツプラザ屋内プール
被 害 者 : なし
事 故 状 況 : 地下2階にある屋内プールにおいて、営業開始前、天井の軽量鉄骨下地を残し、厚さ約6mmのケイ酸カルシウム板と厚さ約12mmのロックウール吸音板の複層板が約20m×約4mにわたり落下。
