改善箇所説明図

基準不適合箇所

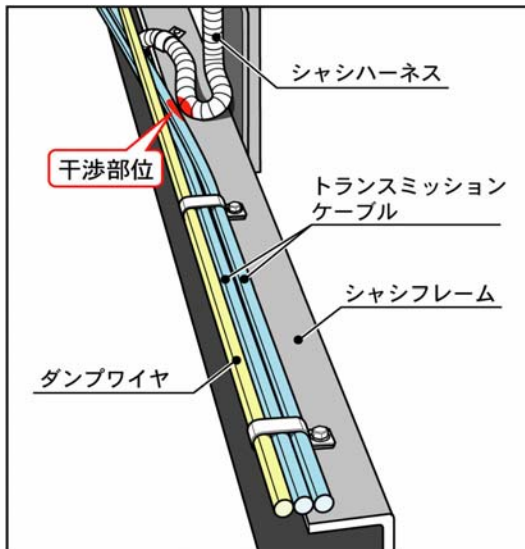
現状(上図A矢視)

ダンプ架装された車両において、ダンプワイヤ配索時にトランスミッションケーブルの移設を行ったため、トランスミッションケーブルとシャシハーネスとの隙間が不足しているものがある。そのため、走行振動により、トランスミッションケーブルとシャシハーネスが干渉し、最悪の場合、シャシハーネスが損傷・短絡して火災に至るおそれがある。

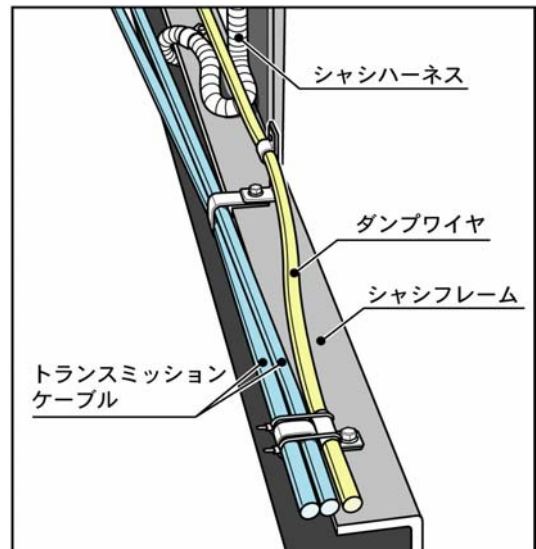
改善措置後(上図A矢視)

全車両、トランスミッションケーブルとシャシハーネスの隙間を点検し、隙間の少ないものはトランスミッションケーブル及びダンプワイヤの配索方法を変更する。また、シャシハーネスに損傷があるものは、シャシハーネスを補修する。
