## 改善箇所説明図

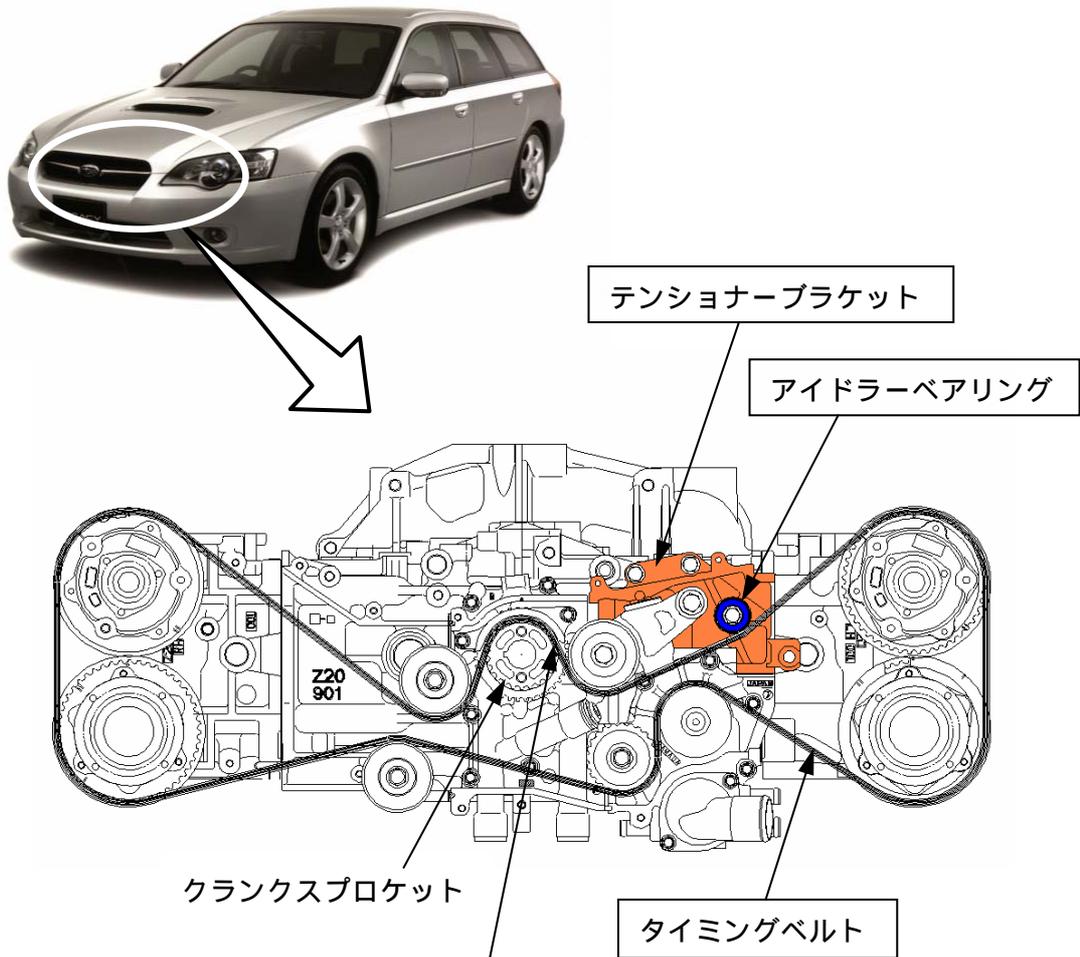
ターボ付きの手动5速ミッション車において、エンジンのタイミングベルトの張力調整装置(テンショナー)の取付部の剛性が低いため、当該ベルトの振動が大きくなる場合がある。そのため、ベルトとクランクプロケットの噛み合いが不均一になり、ベルトが損傷し、そのまま使用を続けるとエンジンが停止して再始動できなくなるおそれがある。

全車両、タイミングベルトを新品に交換するとともに、テンショナーブラケットとアイドラーベアリングを対策品と交換する。

タイミングベルトカバー上部に白ペイントを塗布する。
