改善箇所説明図②

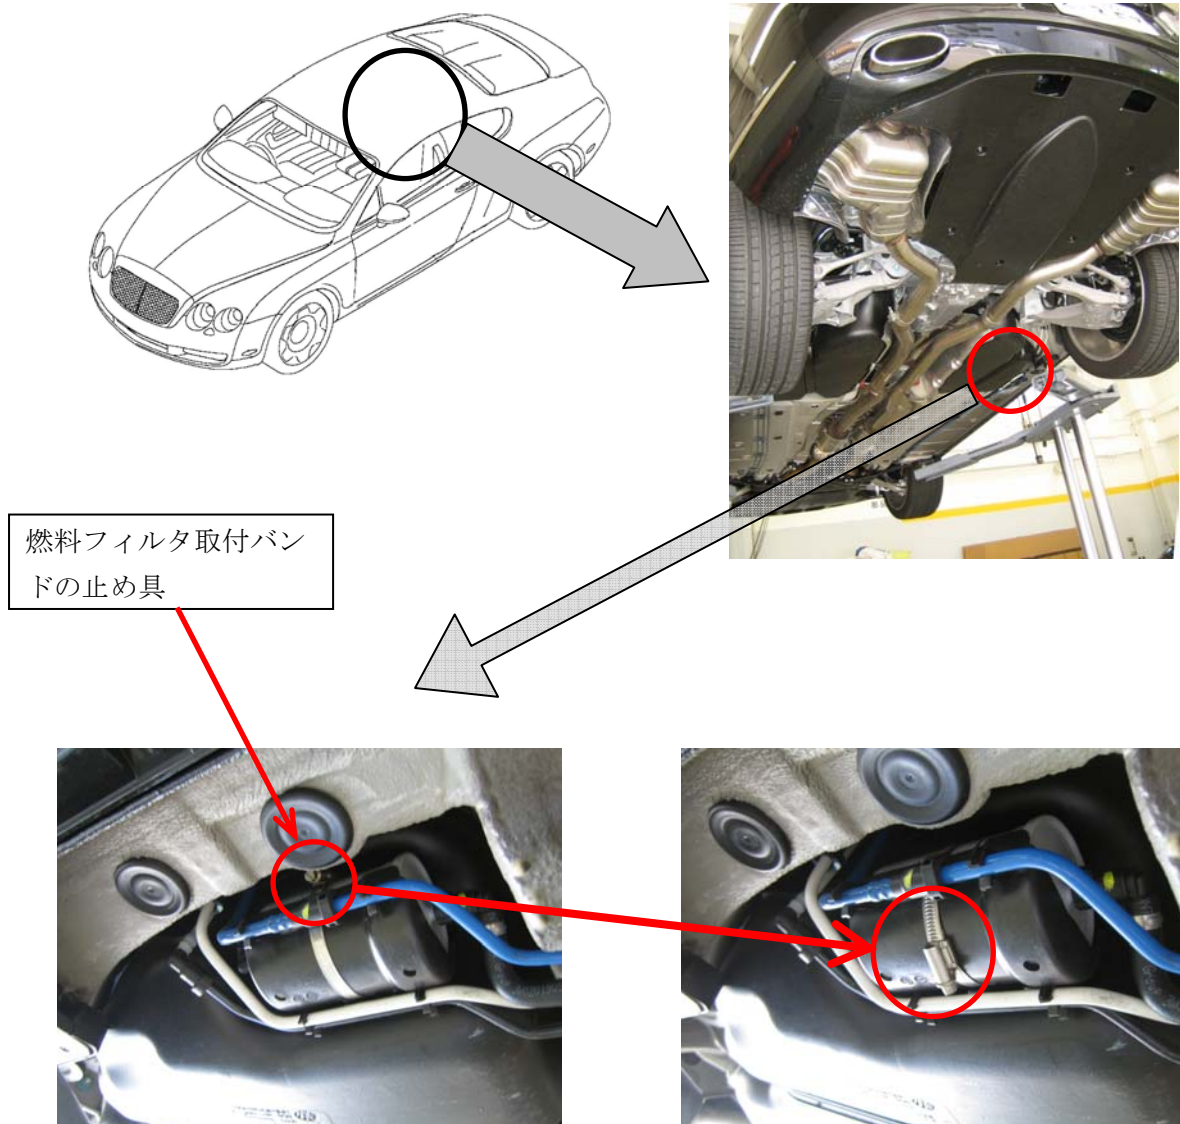
燃料フィルタ取付バンドの止め具

改良された燃料フィルタが取り付けられているが取付バンドの止め具の位置が不適切なもの

改良された燃料フィルタが取り付けられ取付バンドの止め具の位置を改善したもの

改良された燃料フィルタが取り付けられた車両において、燃料フィルタの取付バンドの止め具の位置に不適切なものがあるため、フィルタの表面処理に損傷を与え、道路凍結防止剤による腐食が発生することがある。そのため、そのまま使用を続けると燃料が漏れるおそれがある。

全車両、取付バンドの位置を確認し、不適切なものは取付位置を改善するとともに、燃料フィルタを新品と交換する。
