ヒヤリハット事例（個表）

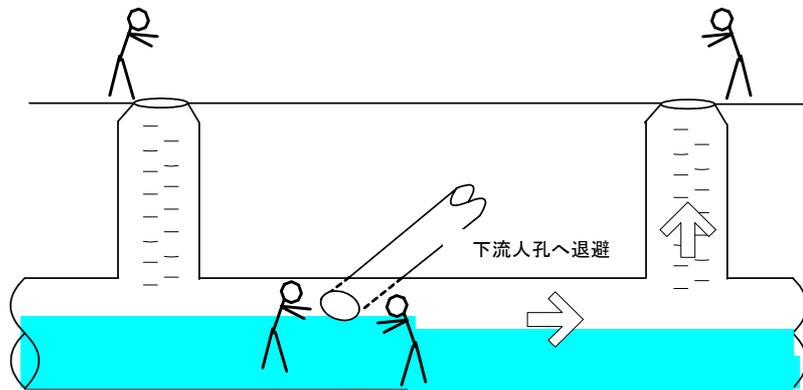
【事例 6】

- (1) 本管に接続する取付管の管口仕上を行っている際に夕立があり、水量が増水した。
- (2) 上流人孔へ向かうことが出来なかったため、下流人孔から退避した。

- (1) 地上に作業員を配し、雨が降ってきた時点で管内作業員に伝達したこと。
- (2) 雨の降り方が激しかったことから、地上作業員は、管内作業員に上流人孔に戻らず、下流人孔に行くように管内で作業者に指示したこと。

管内にて作業をする場合は、上下流人孔に作業員を配備した。

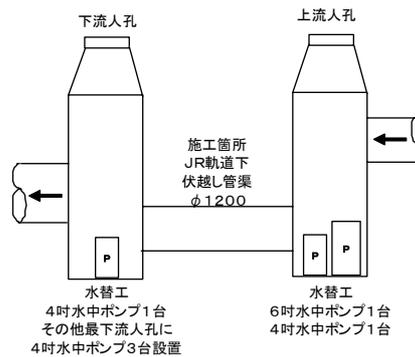
【事例 14】

- (1) 清掃対象管渠は河川への放流渠で、当日の作業は伏越し管渠内を清掃するものであった。
- (2) 伏越し管渠内の水替が完了後、エアラインマスクを装着の上、伏越し人孔（下流側）に入坑した。
- (3) 土砂の体積状況等を確認していたところ、雷雨が発生し 10～15 分ぐらいに大量の雨水が流下してきた。

- (1) 伏越し管渠の上下流人孔に監視員を配置しており、異常の有無について確認を行っていたこと。
- (2) 管渠内作業員にも雷雨の発生が速やかに連絡され、早めに退避の指示が発せられたこと。
- (3) 管渠内作業員は、退避の指示を受け、すぐに退避したこと。
- (4) 流量の増加に伴い、管渠内作業員においても、ビニール、ペットボトル、草木等の流下物、あるいは、管渠内に吹く風の変化により危険を察知したこと。

- (1) 監視員の配置の徹底。
- (2) 監視員の役割・重要性の再認識教育。
- (3) 監視員と管渠内作業員との連絡方法の再確認。
- (4) 作業責任者及び監視員は、異常を感じた時には作業を中断、中止の決定を早めにする。
- (5) 異常気象時は、会社・担当官公庁との連絡を密にし、注意報・警報の発令有無を確認する。
