改善箇所説明図

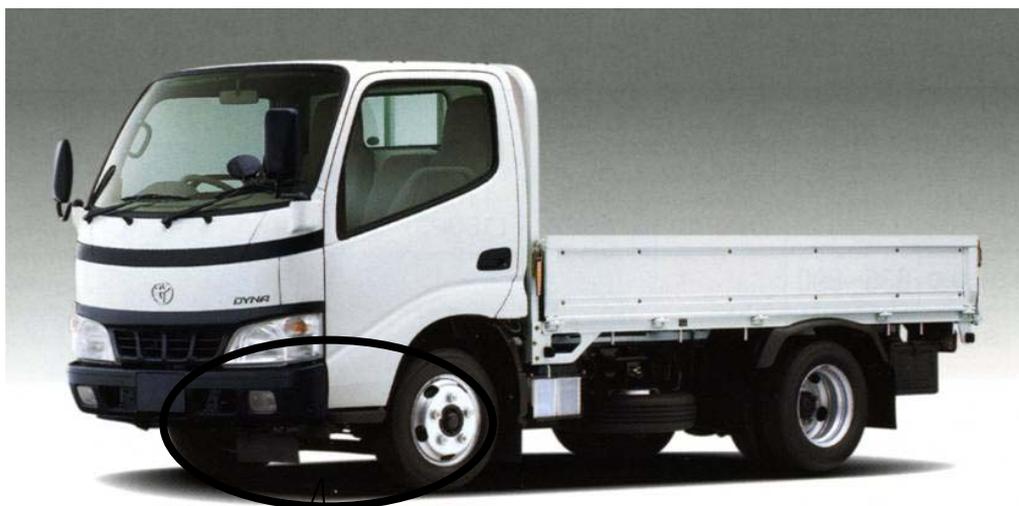
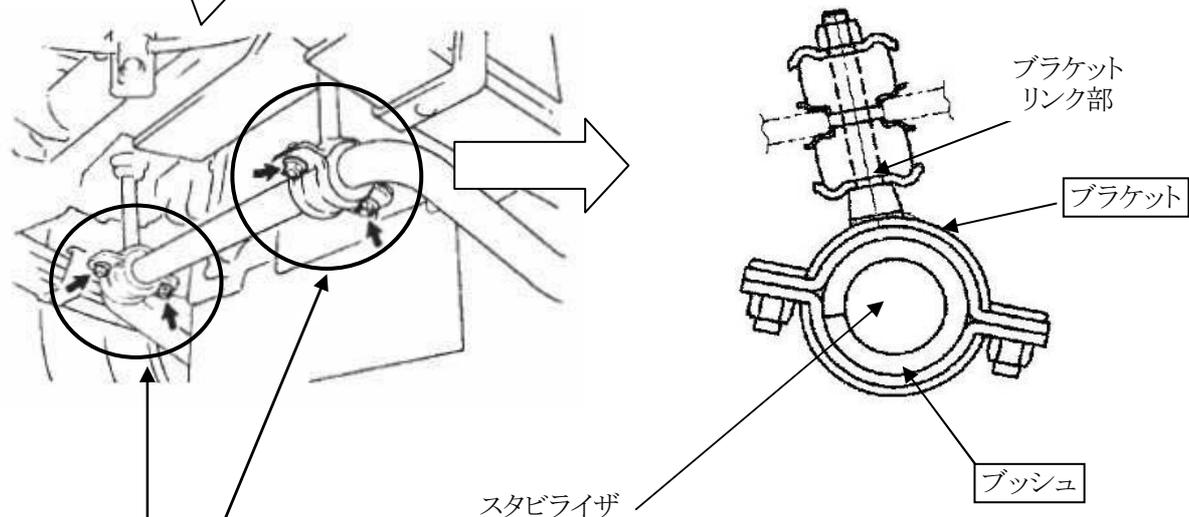
注; は交換部品を示す。

スタビライザを車台に固定するリンク機構のブッシュの寸法が不適切なため、フロントサスペンションが上下する際にブッシュ部の摺動が悪いものがある。そのため、当該リンク機構に過大な応力が発生して折損することがあり、最悪の場合、二カ所のリンク機構が折損してスタビライザが落下するおそれがある。

全車両、当該ブッシュを対策品と交換するとともに、ブラケットを対策品または新品に交換する。
