改善箇所説明図

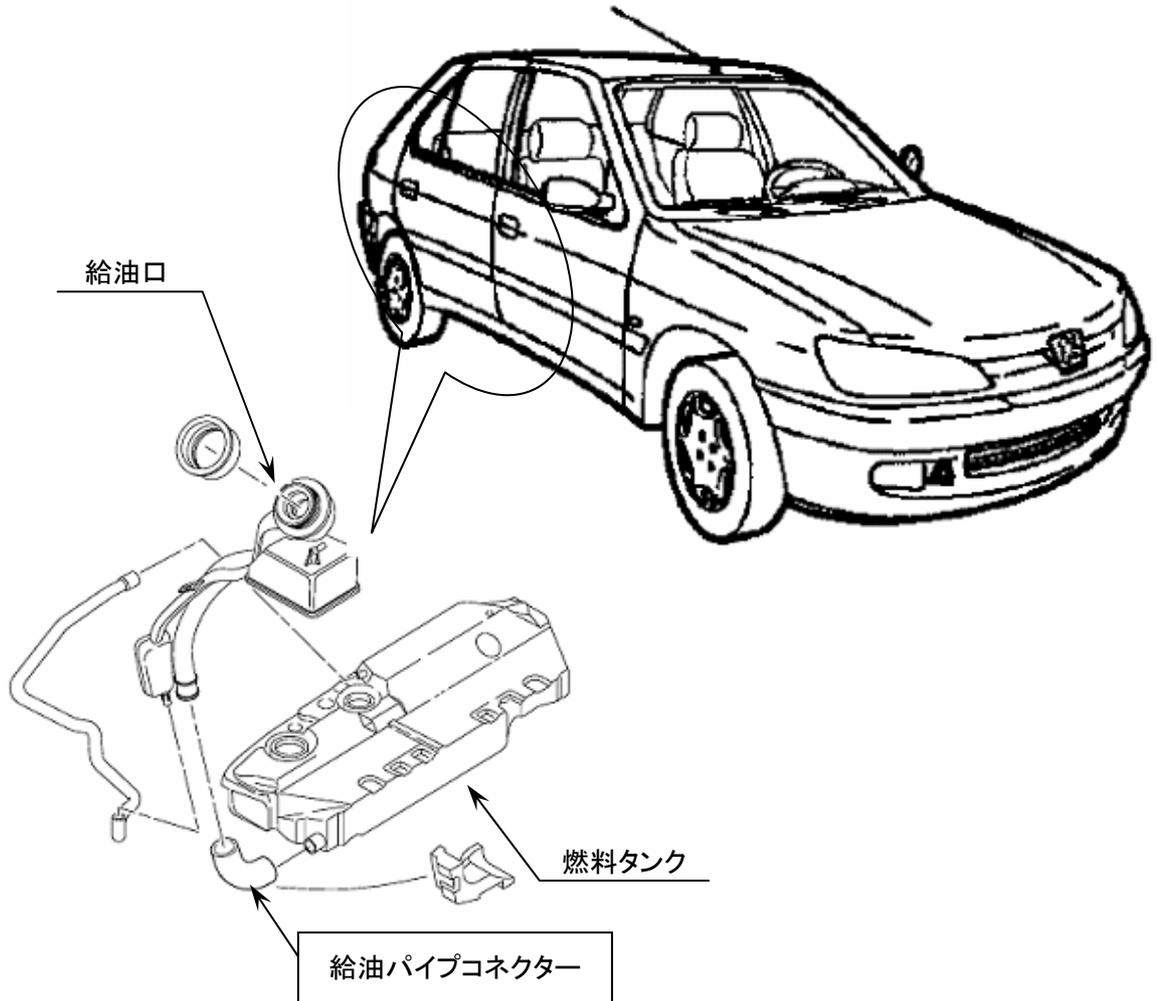
不具合発生箇所

燃料装置の給油パイプコネクターの成形方法が不適切なため、このままで使用を続けると、当該コネクター一部の成形時の継ぎ目部に亀裂が生じることがあり、最悪の場合、当該部位より燃料が漏れるおそれがある。

部品の上下に成形時の継ぎ目のあるものは未対策品。シームレスのものは対策品である。

全車両、当該コネクター一部を点検し、該当するものは対策品と交換する。
