改善箇所説明図

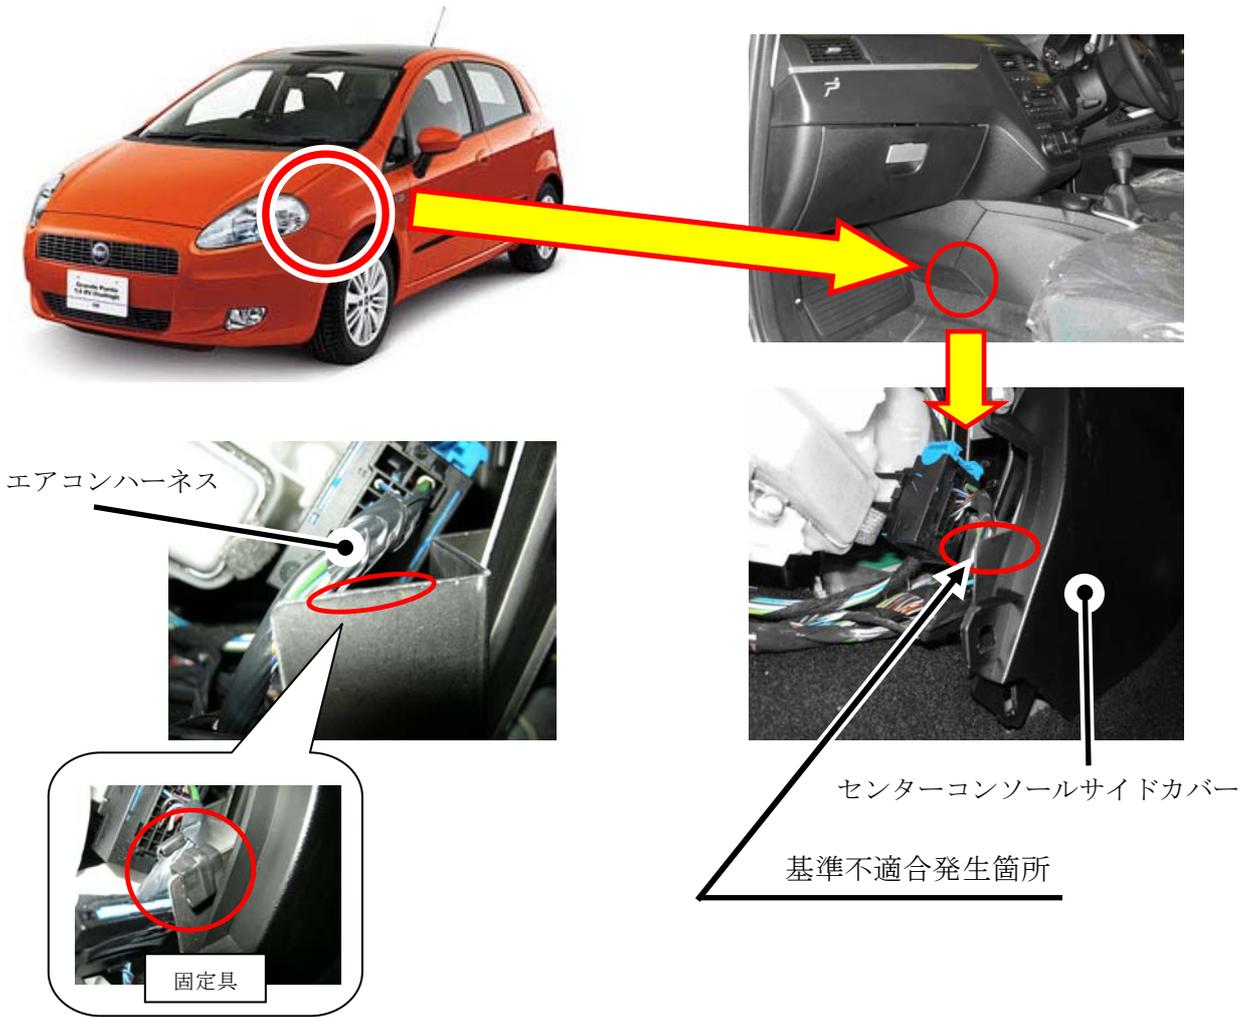
発生箇所

デフロスタ（前面ガラスの水滴等の曇りを除去するための装置）の電気配線の取り回しが不適切なため、当該配線がセンターコンソールのサイドカバー（金属プレート）と接触するものがある。そのため、そのままの状態で使用を続けると当該配線が損傷・短絡し、最悪の場合、デフロスタが作動しなくなるおそれがある。

改善の内容：全車両、固定具を取り付ける。また当該配線を点検し、損傷のあるものは補修する。

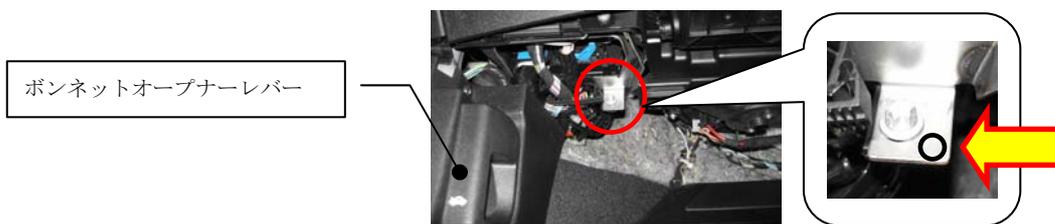
識別：インストルメントパネルブラケットに白色のマーキングをする（下図参照）。
