改善箇所説明図 ②

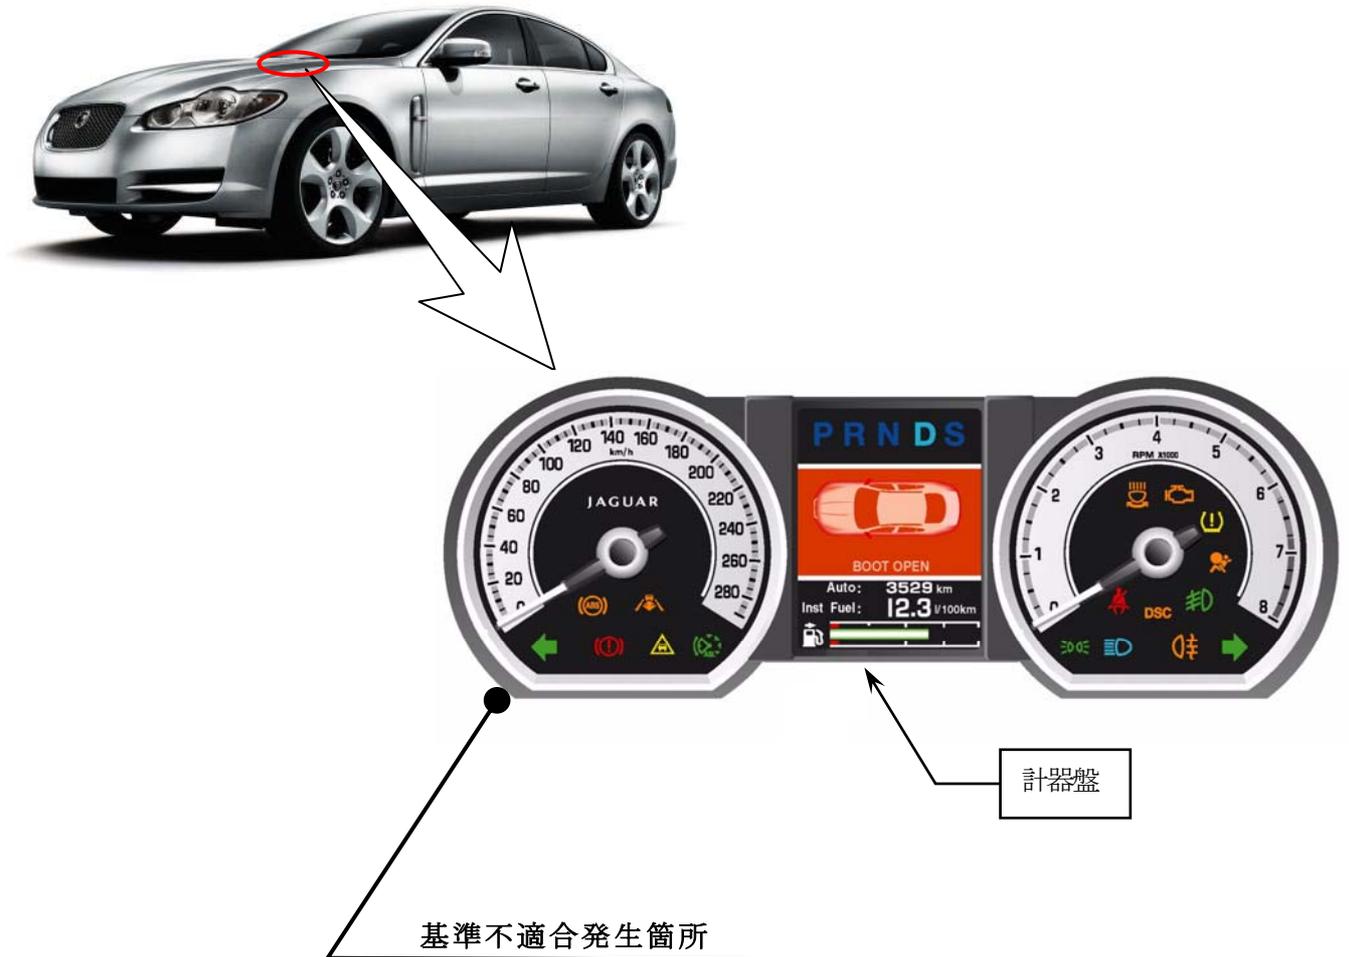
運転者席の座席ベルトの非装着時警報装置において、計器盤の警報音量設定プログラムが不適切なため、スピーカが損傷し、警報音が発生しなくなるおそれがある。

全車両、警報音量設定プログラムを対策したものに更新する。また、警報音が発生しない場合は計器盤を交換する。

右リヤドアラッチ取付けボルトに白ペイントを塗布する。
