3 脱線要因の推定

3.2 脱線した車両に関する調査結果

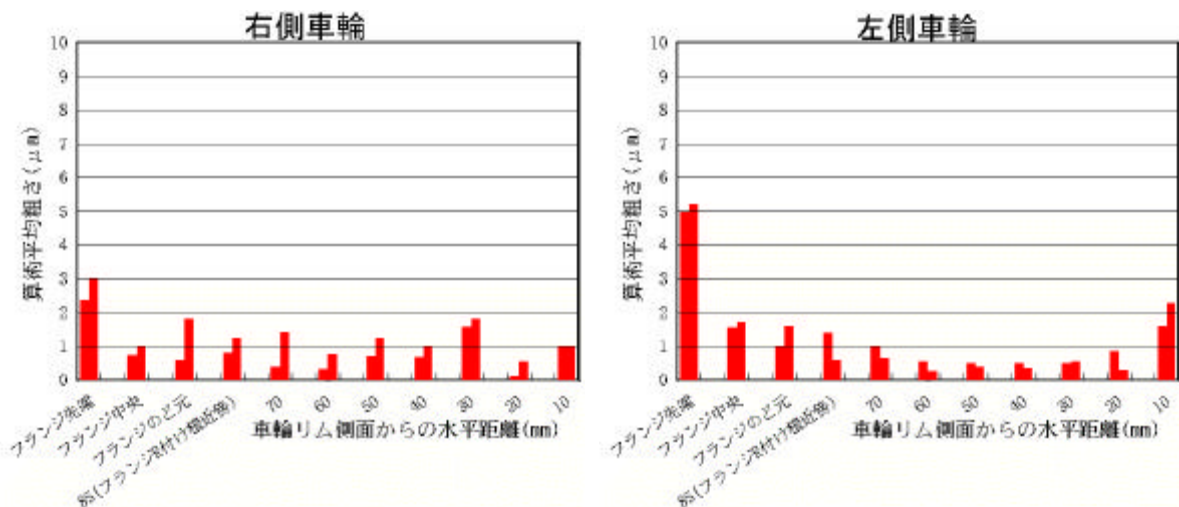
図 3.2-1 車輪の表面粗さの測定結果（算術平均粗さ）

表面粗さ計により測定した結果、第1軸の車輪の表面粗さは、以下のとおりであった。

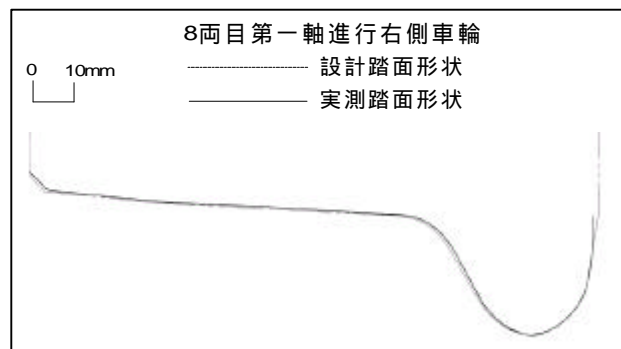
図 3 . 2 - 2 8 両目第 1 軸右側車輪の踏面形状

車輪踏面描写器により測定した結果、いずれの車輪も設計踏面に近い形状であった。

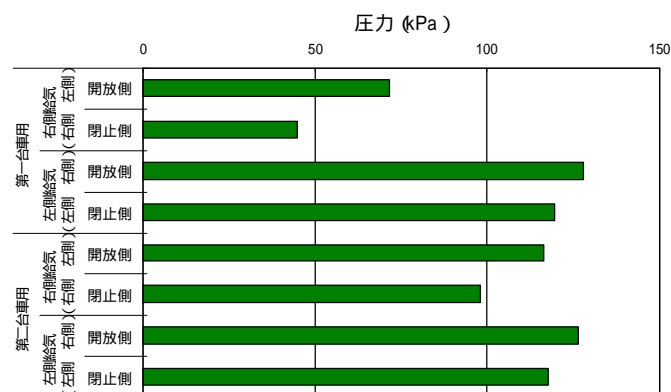
図 3 . 2 - 3 差圧弁単体試験結果

第 1 台車及び第 2 台車の空気ばね差圧弁の動作圧力を単体で測定したところ、第 1 台車の右側の空気ばねの圧力を高めた条件において、差圧弁が開放する圧力及び閉止する圧力の測定値が、製造上の規定値を下回った（図 3 . 2 - 3）。これは、差圧弁を試験する際、弁を水中に沈め、気泡を確認する方法によったため、微少な空気漏れにより気泡が発生したものを測定値として記録したことによると考えられる。

当該差圧弁や空気ばね等を脱線した車両の台車に組み込み、機能試験を行ったところ、この差圧弁についても規定値内で動作することが確認されたことから、空気漏れは極めて微少であり、差圧弁の実用上の動作に影響を与えるものではなかったと考えられる。

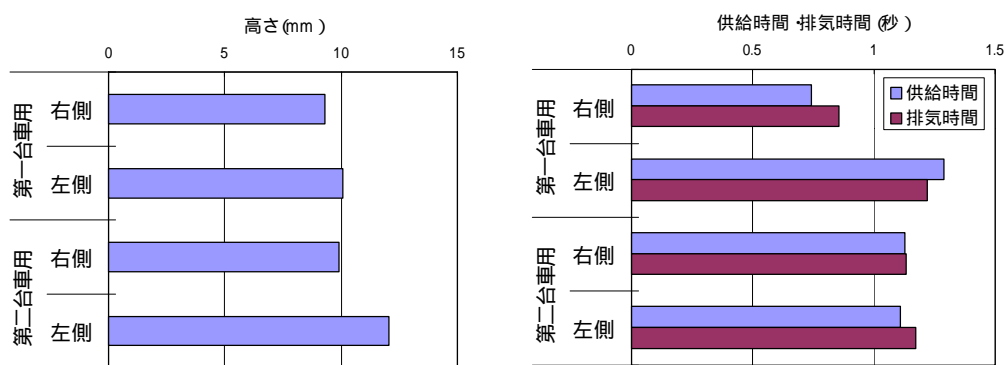
図 3.2-4 高さ調整弁単体試験結果

第1台車及び第2台車の空気ばねの高さ調整弁の動作（高さ及び給排気時間）を単体で測定した（図3.2-4）。第1台車の左側の高さ調整弁の軸は、事故の衝撃により曲がりが生じていることから、代替品を用いて測定を行った。

測定の結果、第2台車の左側の高さ調整弁の高さが製造上の規定値より高い値となったが、供給時間、排気時間が規定値内であったことなどを勘案すると、脱線の発生に与える影響は小さかったと考えられる。

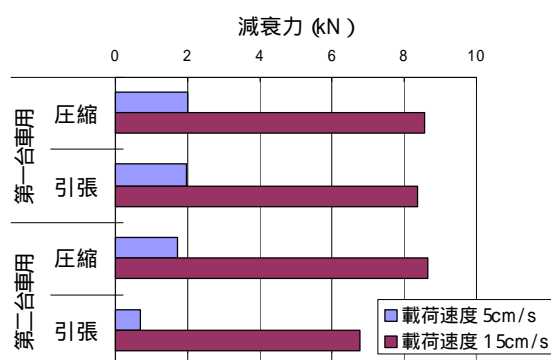
図 3.2-5 左右動ダンパ単体試験結果

第1台車及び第2台車の左右動ダンパについて、圧縮と引張の減衰力を測定した（図3.2-5）。その結果、第2台車のダンパの引張時の減衰力が製造上の規定値を下回ったが、脱線に与える影響は小さかったと考えられる。

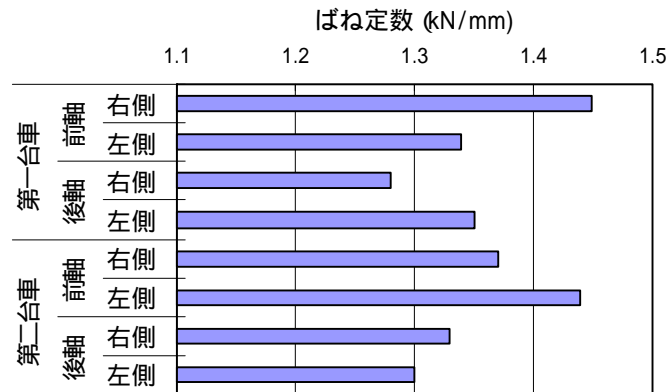
図 3.2-6 軸ばね単体試験結果（ばね定数）

脱線した車両に備わっている 8 つの軸ばねについて、規定荷重を加えたときの高さやばね定数等について測定を行った（図 3.2-6）。その結果、第 2 台車第 2 軸の左側の軸ばねの規定荷重高さが 228.9mm（製造上の規定値 231.8mm ± 2mm）と規定値の範囲を 0.9mm 下回っていた。また、ばね定数については、製造上の規定値の範囲は定められていないが、設計上の計算値 1.39kN/mm に対し、測定値は 1.28 ~ 1.45kN/mm であった。

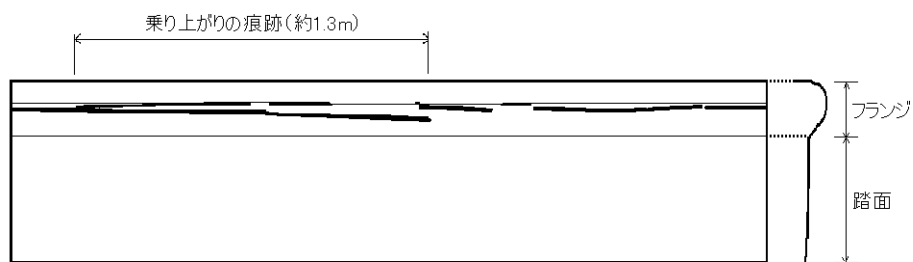
図 3.2-7 車輪の主な痕跡の状況

車輪がレール上に乗り上がっていく状況を確認するため、脱線した車両の第 1 軸外軌側車輪の踏面及びフランジに残された痕跡を調査した。車輪の踏面には、脱線した後にバラスト上を走行したため生じたと考えられる傷が多数見られたが、乗り上がりに関連すると考えられる痕跡は、以下のとおりであった。

- フランジの中間付近からフランジ先端部にかけて、車輪がレールに乗り上がっていく際に生じたと考えられる痕跡が、全長約 1.3m（車輪の約半周）にわたり残されている。なお、フランジの中間付近から踏面よりの部分は、レールと頻繁に接触していた箇所と考えられ、表面が光沢を帯びているため痕跡を確認できる状況ではなかった。
- フランジ先端部付近には、ほぼ全周にわたり痕跡が残されている。これは、車輪がレールに乗り上がった後、フランジにてレール頭頂面上を走行した際に生じたものと考えられる。
