4 事故の被害状況に関する考察

4.1 乗客の被害と車体の損傷

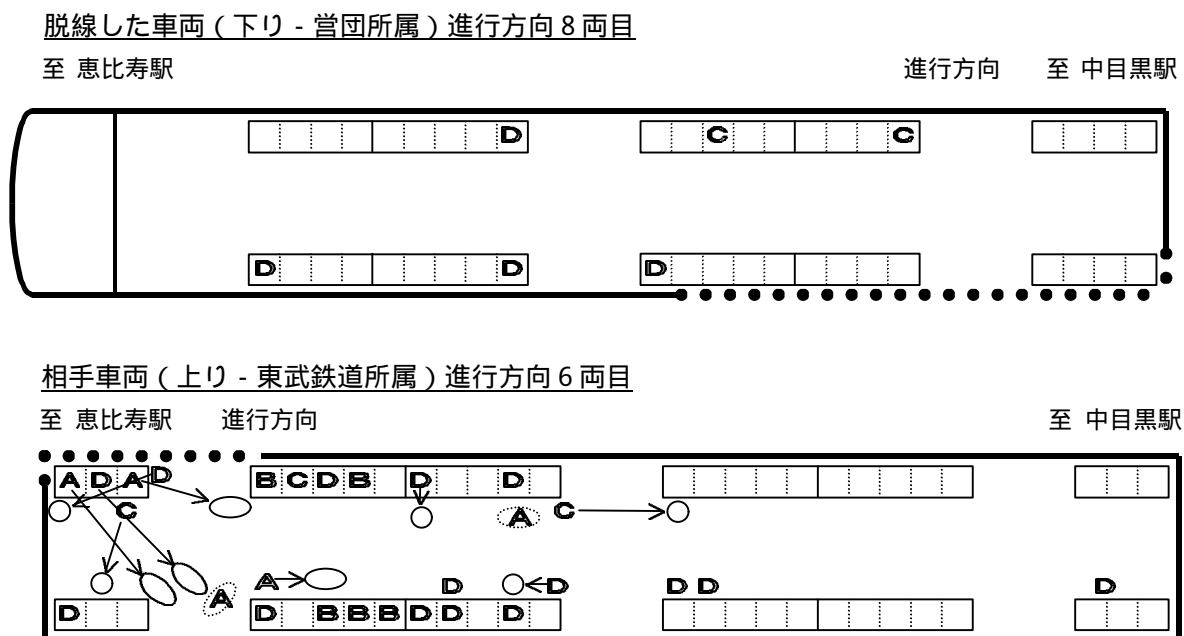
図 4.1-1 乗車位置概要図

今回の事故で被害に遭われた方々の乗車位置等についてまとめたものが図 4.1-1 である。今回の事故では、車両同士の衝撃により車両の側面の部材が両者とも大きく損傷脱落し、相手方車両に相互に入り込んだそれらの部材が被害を大きくしたものと考えられる。

この図は、被害者（死亡：A、負傷：B（1ヶ月以上）、C（2週間以上）、D（軽傷））の乗車位置及び事故後の位置（印）を示す。乗車位置が不明の者は、事故後の位置のみ示した（点線の印）。なお、これらの位置が不明の者は記載していない。

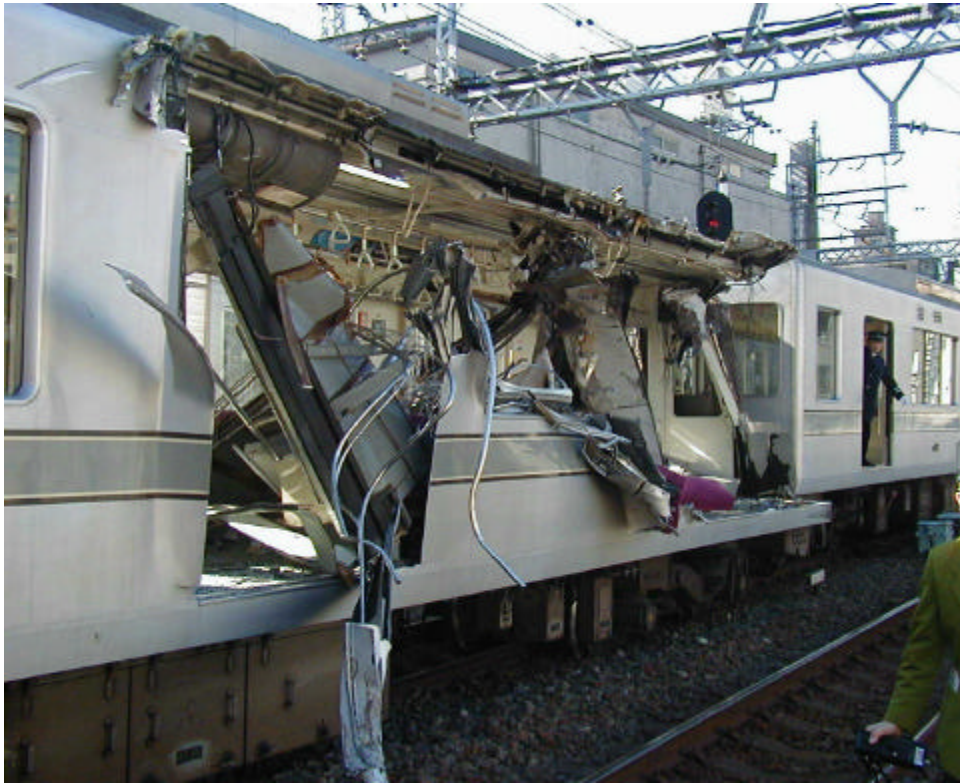
営団所属車両（8両目）

- 進行方向右側の前面の約 1/3 が破壊されている。前面右側の窓下部から 300mm 前後の外板が切断され、窓上部及び貫通扉の上部は車体内側に倒れ込んでいる。前面のその部分と屋根の接合は分離している。外板は側面から約 300mm の幅で台枠上端で切断されている。
- 側面は前面から前寄り出入口まで台枠上で切断されている。この部分は東武 6 両目の車内に入り込んだ。前寄り出入口後部の戸袋下部から中央出入口後部の窓上部の上端までの側面は、概ね三角形の形で切断されている。
- 屋根は前面より約 2m までは側面から約 400mm の位置で側面にほぼ平行に上部に少しめくれるように切断されている。前面より約 2m の位置で、100mm 程度さらに内側に食い込み、そこから中央出入口後部雨どい位置までほぼ直線で切断されている。

営団 8 両目の前面及び屋根は東武 6 両目の長桁部分との衝撃で破壊され、営団 8 両目の側面の前寄り出入口後部戸袋付近までの側面は東武 6 両目の端ばりと側ばりの接合部との衝撃で破壊され、これらは東武 6 両目に入り込んだ。両車体の側面は互いに相手車両に入り込むように破壊が進んだ。この時の営団 8 両目は脱線したことにより 100 数十 mm 程度低いため、営団所属車両の屋根は東武 6 両目の長桁付近でせん断されるように破壊された。営団 8 両目の側面から約 300mm の幅の妻板は、東武 6 両目の破壊された側面が入り込む際に切断された。

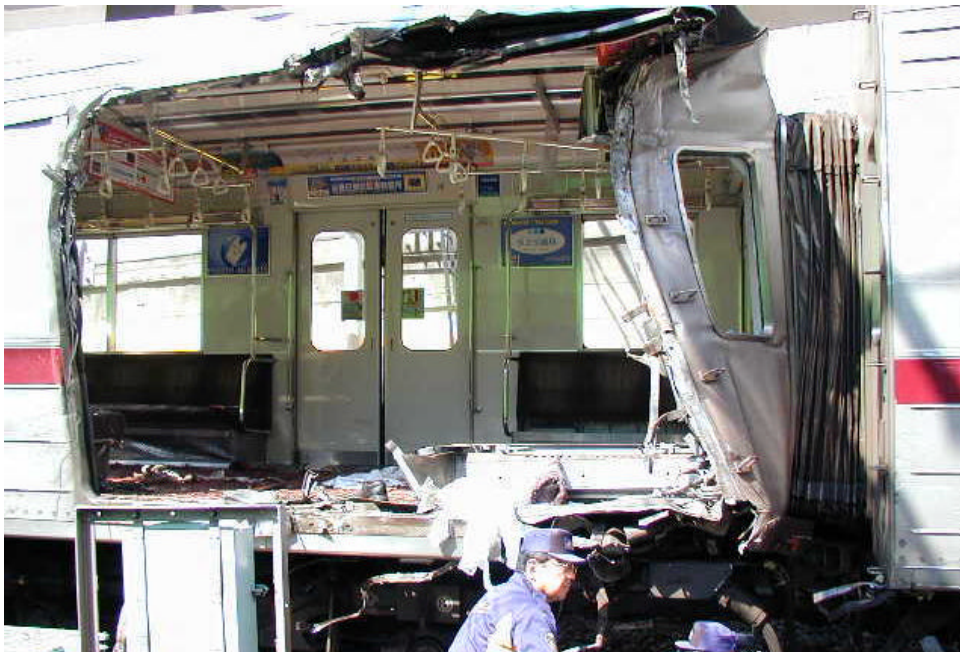
東武所属車両（6両目）

- 進行方向前右側の前面から前寄りの出入口までの側面が破壊され、営団 8 両目に入り込んだ。
- 前面は端から 200mm 程度の幅で衝撃をうけ、車内側に倒れ込んでいる。
- 端ばりの下 1/3 は側面から約 300mm の位置で破断されている。
- 側ばりの上 1/3 は前から約 900mm の位置で、下 2/3 は前から約 1.3m の位置で破断され、その部分は窓下部についたまま営団 8 両目に入り込んだ。
- 破断された側ばりの断面は押し広げられるように、下面のフランジが外側に曲がっている。

- 破断された側面は窓後縁の位置で座屈している。
- 中央出入口後部の窓下部外板及び後寄り出入口の後部戸袋上部と窓上部外板が座屈している。
- 屋根は概ね窓上部外板との接合部で破断されている。

営団 8 両目の前面は東武 6 両目の前面と衝撃した。この時、両車体は幅方向に 200mm 程度重なり、高さ方向には東武 6 両目の端ばり下端から数十 mm の高さまで営団 8 両目の台枠が重なる状況であった。この衝撃により、東武 6 両目の端ばり及び端ばりと側ばりの結合部が、さらに東武 6 両目の側ばりが破壊され、前寄り出入口までの側面部分が破壊された。

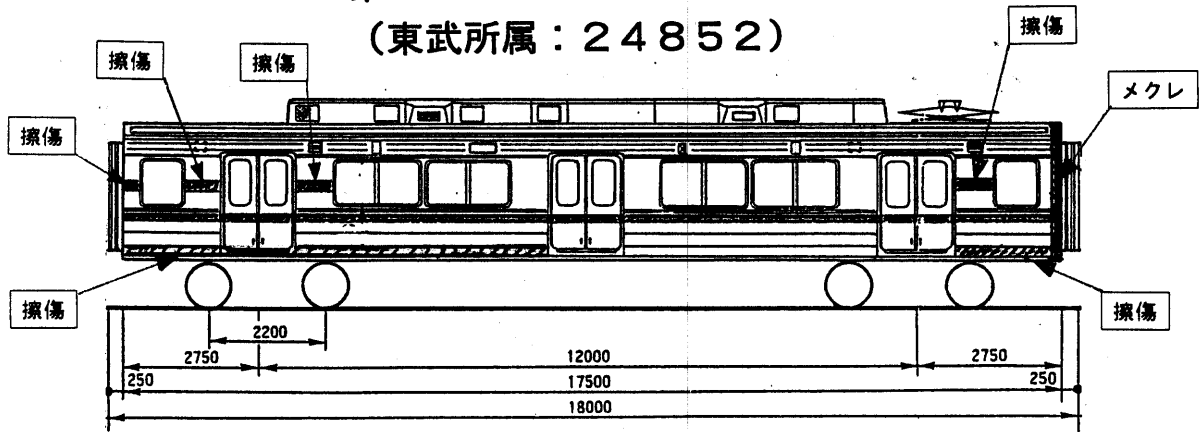
第B801T列車 5両目
(東武所属：24852)

- 進行方向前面右側に営団所属車両と正面から衝突したような 100mm ~ 200mm 程度の幅の打痕がある。前面外板は窓及び窓下部の位置で最大 100mm 程度へこんでいる。
- 側面の窓下部外板は車体隅の柱との接合部がはがされ、後方に 300mm 程度めくれている。
- 側面と側面下部に広範囲にわたり擦傷痕がある。後部出入口の後部の外板には窓中央高さに強く押しつけ擦られた痕跡がある。
- 後台車空気ばねのダイヤフラムには擦傷痕があり、空気ばね外筒、空気ばね横のワイヤかけ、その後部のスコッチ掛け、縦雨どいが衝撃により変形している。

営団 8 両目の前面は東武 5 両目の前面と衝撃、東武 5 両目の窓下部外板をめくるように営団 8 両目の側面が接触した。東武 5 両目の前面に営団所属車両の外板内側の断熱材が付着していることから、営団 8 両目の窓下部外板と前面との接合部はこのとき破壊し、窓下部外板がめくれたものと推定される。

営団 8 両目の側面は東武 5 両目の側面と接触した。また、営団所属車両の側ばりは、東武 6 両目の後台車の空気ばねダイヤフラム、空気ばね外筒などに接触していることから、東武 5 両目の側ばりの下面に 100mm 程度食い込んでいたと推定される。この時、営団 8 両目の前寄りの窓下部は破損していたと考えられる。

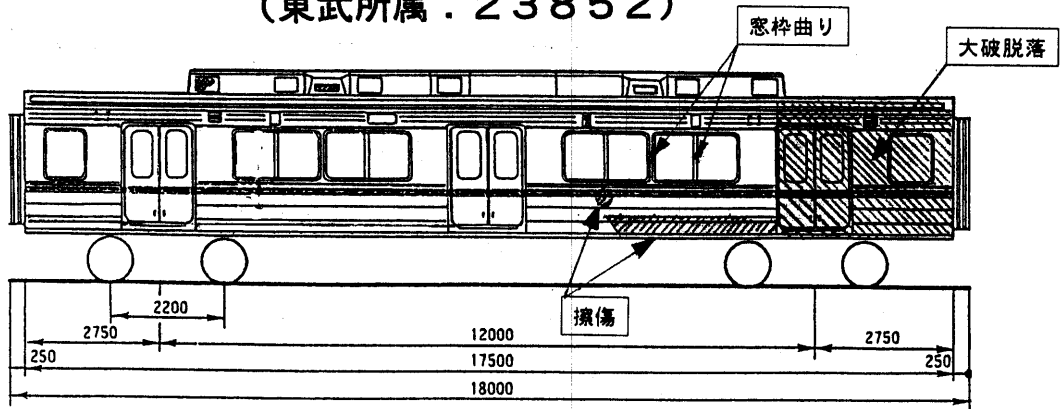
第B801T列車 6両目
(東武所属：23852)

東武所属車両 6 両目の乗客の被害の多くは、営団所属車両 8 両目の側面の構造が入り込むことによってもたらされたと考えられる。東武所属車両の中に営団所属車両の側面の構造が入り込む過程は 4.1.1 に示すように、営団所属車両と東武所属車両の前面及び側面の衝撃により、東武所属車両の端ばり及び側ばりが、そして前端から前寄り出入口までの側面が破壊され、そこに破壊された営団所属車両の側面の構造が入り込んでいったと推定される。またその衝撃は、脱線した営団所属車両が東武所属車両から離れる方向の動きを伴うものであったと考えられ、この横方向の動きが東武所属車両の台枠端部ひいては側面の破壊の程度を拡大した可能性が考えられる。

しかしながら、今後新たに車両を設計する場合を考えると、今回のような、いわゆるオフセット型の衝突をした場合においても、相手車両の部材が車内に入り込むことが極力防げるような車体構造について、設計上及び製造上の両面から研究を進めることは重要であると考えられる。

そのためには、薄板溶接構造物の衝撃破壊の解析手法や構造の安全性評価手法等の確立に努め、オフセット衝突時における車体の衝撃強度特性を把握することが重要であり、これらを通じて、乗客被害の軽減を考慮した車体構造の研究を図ることが必要である。
