下水道地震対策技術検討委員会報告書

能登半島地震・新潟県中越沖地震の総括と耐震対策の評価
および下水道の担うべき機能を継続的に確保する方法の考え方

平成 20 年 10 月

下水道地震対策技術検討委員会

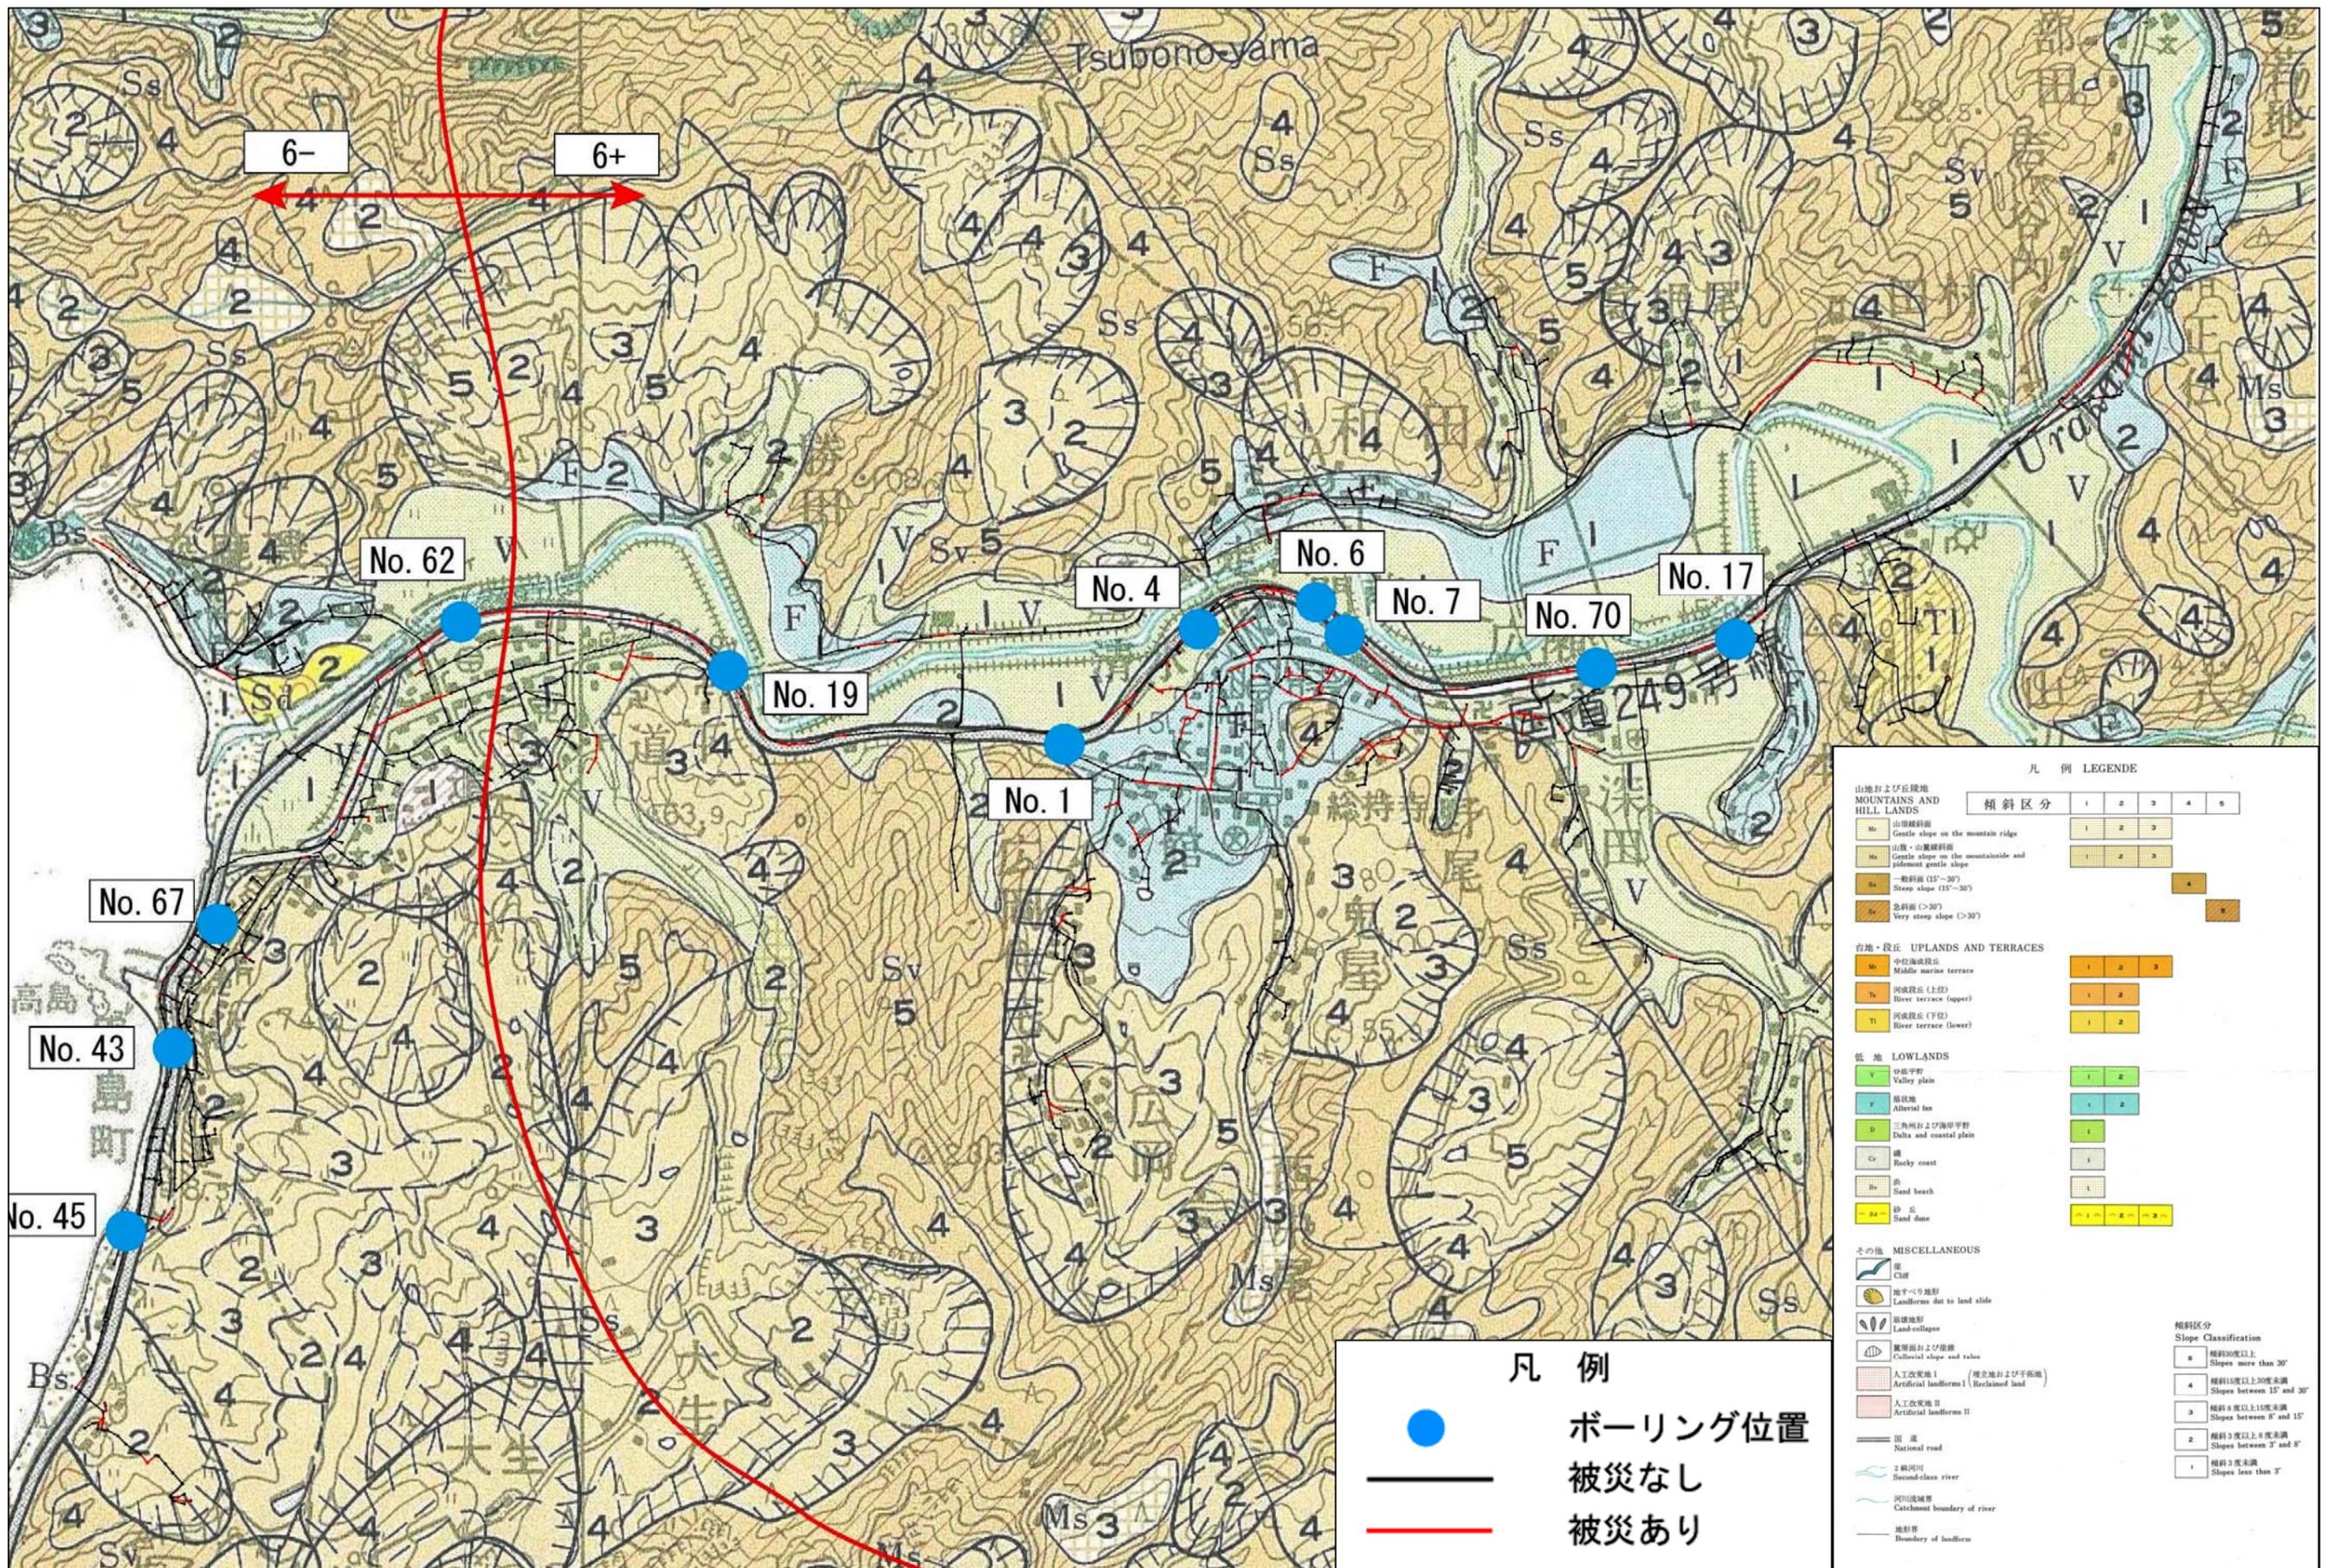
図 I-1 石川県輪島市門前処理区の地形分類、被災箇所、ボーリング位置、推計震度分布

平成 19 年 能登半島地震における門前処理区での管路施設の被災箇所、被災箇所付近のボーリング位置および推計震度分布（気象庁 HP より）を、門前処理区を含む地形分類図上に合わせて作図したものを図 I-1 に、代表的なボーリング柱状図を図 I-2～I-3 に示す。門前処理区は、八ヶ川に沿った細長い谷底地形上に形成されており、管路施設の埋設されている地形は海岸に沿った一部の地域が地形分類で「浜」であることを除くと、大部分が地形分類で「谷底平野」と「扇状地」で構成されている。埋戻し部での路面異常やマンホールの突出等大きな被害は「谷底平野」と「扇状地」に集中しており、海岸付近の「浜」での被害はほとんど見られない。ボーリング柱状図より、「谷底平野」と「扇状地」は、砂質シルトや砂混じり粘土、粘土質シルト等の卓越した軟弱な地盤で、地下水位は GL-0.6～-3.9m と地下水位が高い地域が存在した。一方、被害の少なかった「浜」では N 値 10 以上の比較的締まった砂質土層が卓越している。また、門前処理区では、埋戻し土には基本的に購入砂を使用していた。

以上のことから、粘性土が卓越して地下水位が高い「谷底平野」と「扇状地」で、砂により埋戻しを実施していた管路施設に被災が多かったといえる。

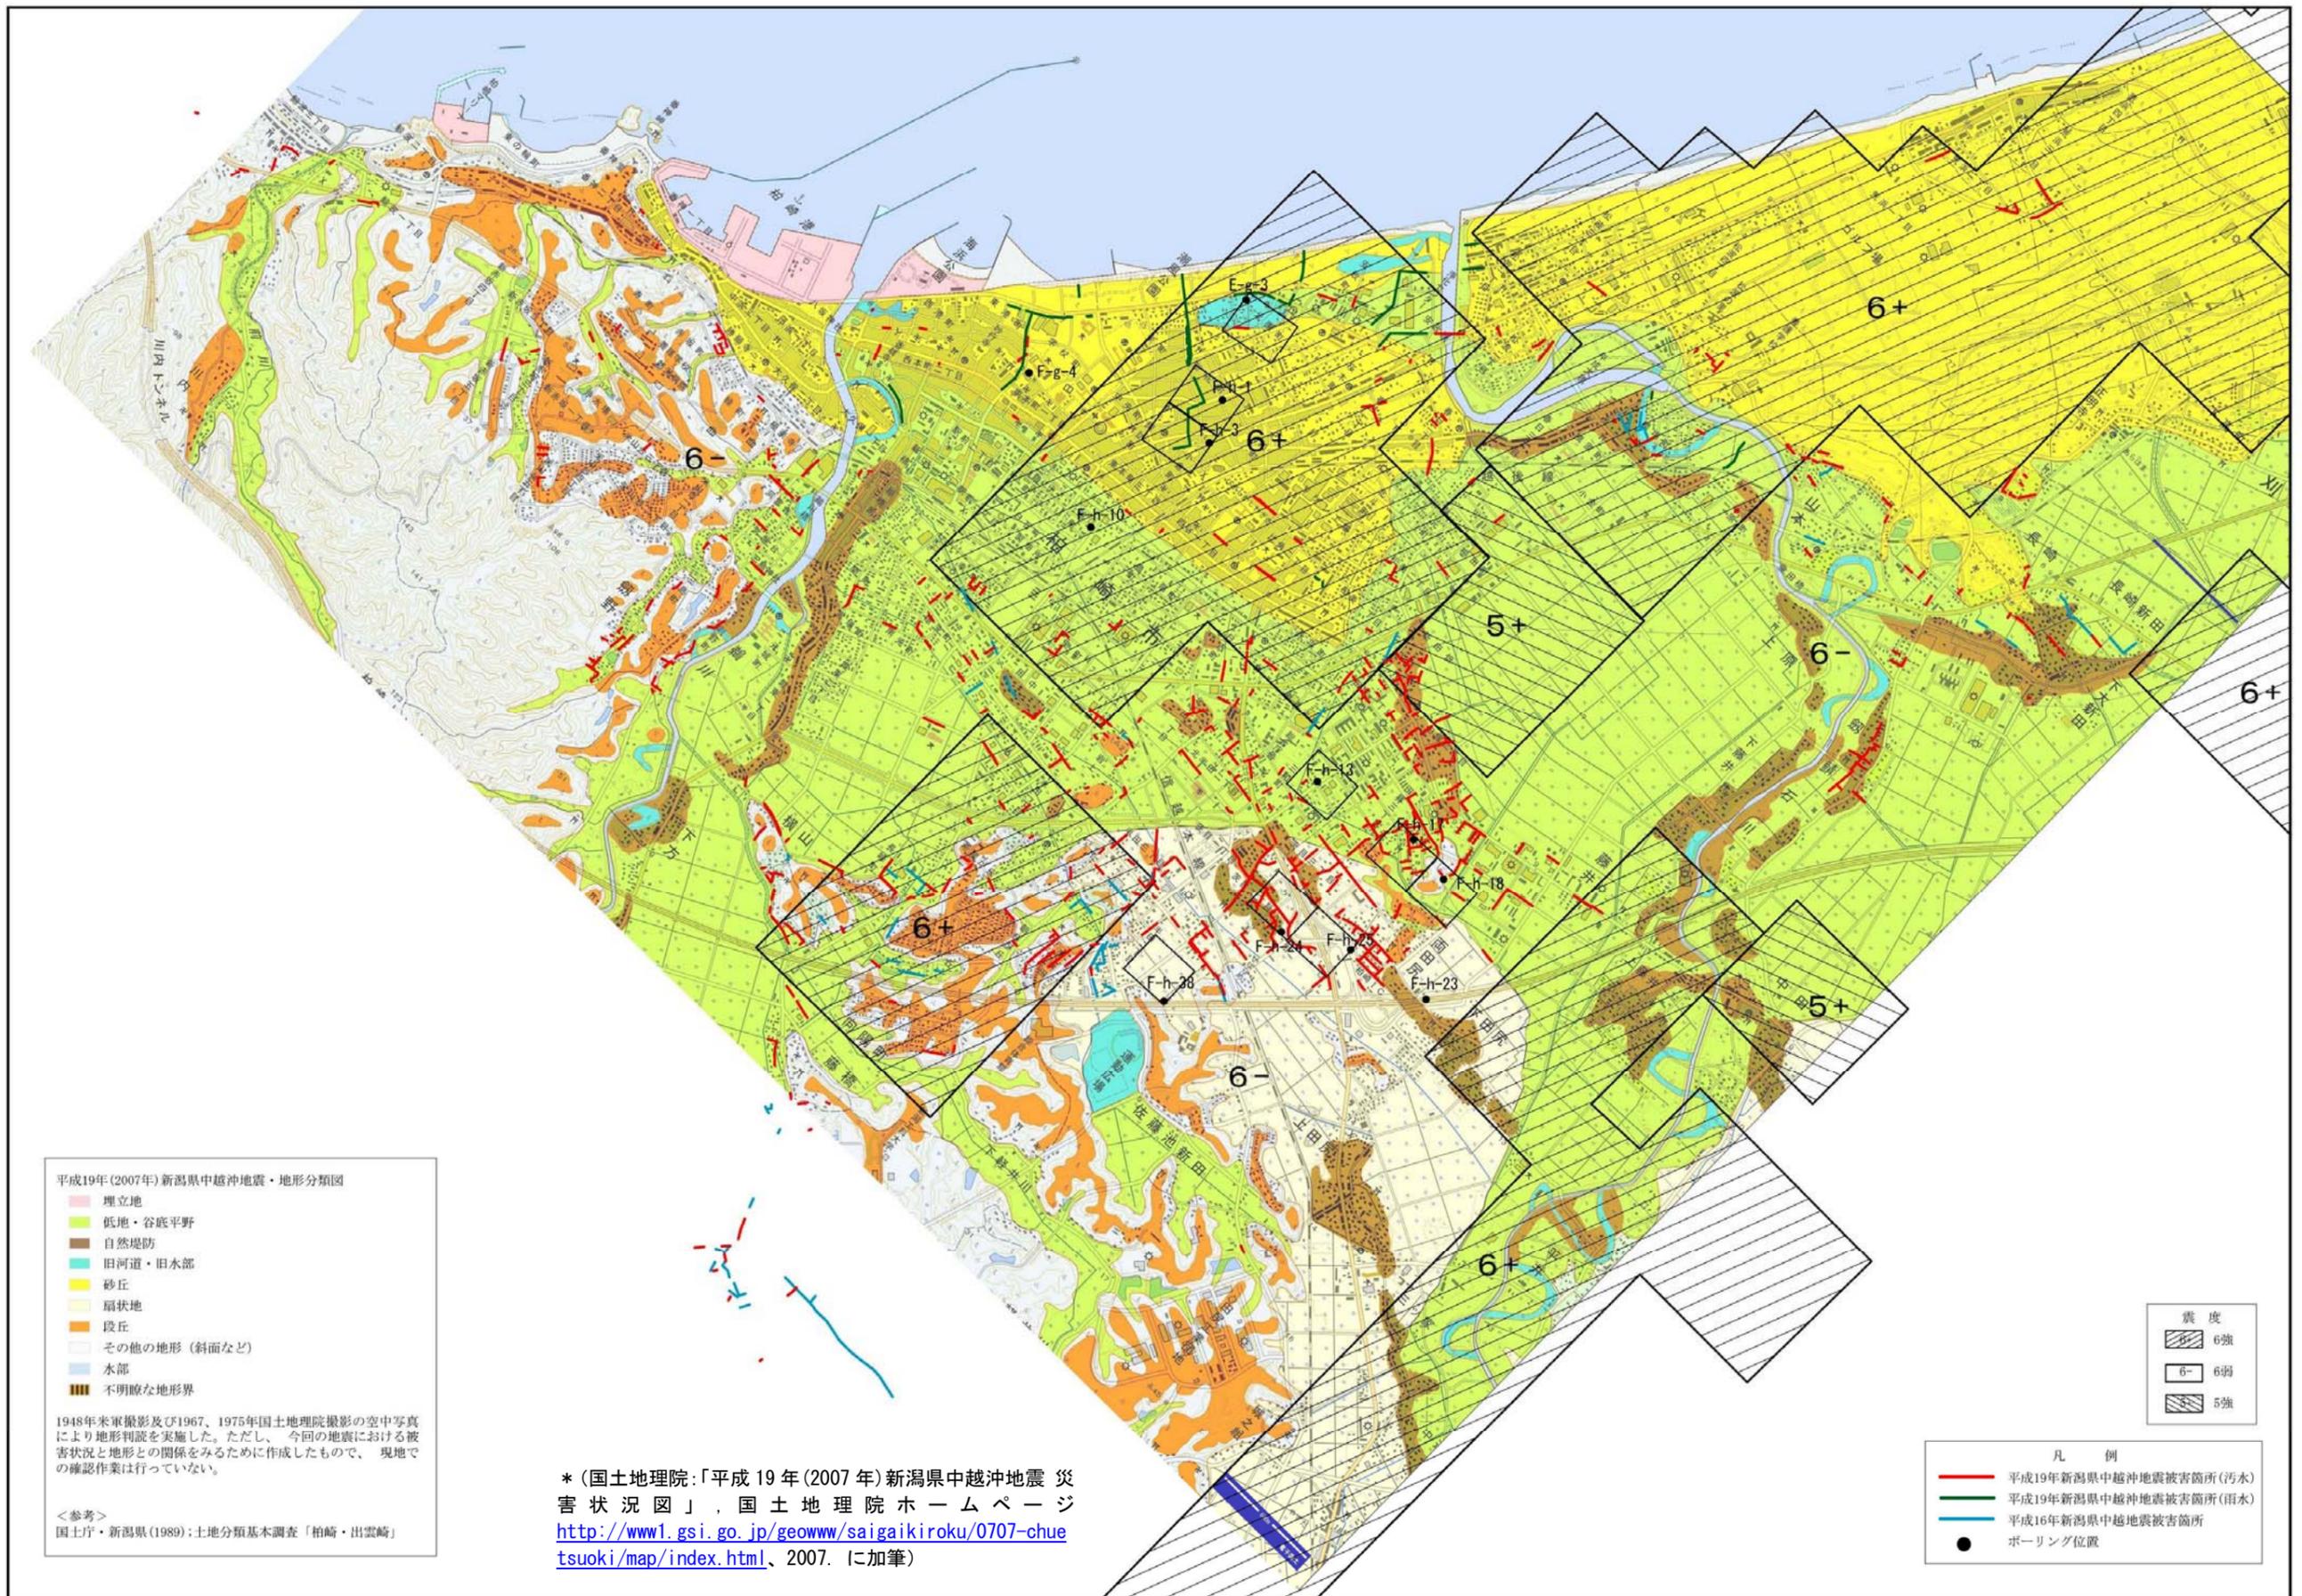
図 I - 4 旧柏崎市の微地形分類、被災箇所、ボーリング位置、推計震度分布

平成 19 年 新潟県中越沖地震における旧柏崎市での管路施設の被災箇所、被災箇所付近のボーリング位置および推計震度分布（気象庁 HP より）を、旧柏崎市のほとんどの地域を含む微地形分類図（国土地理院 HP より）上に合わせて作図したものを図 I-4 に、代表的なボーリング柱状図を図 I-5～I-7 に示す。旧柏崎市は、大別すると、海岸から内陸に向かって順番に、微地形分類で「砂丘」、「低地・谷底平野」、「扇状地」の 3 種類の微地形で構成されている。

管路施設の被害は、「扇状地」末端部、「低地・谷底平野」、「砂丘」周辺部、「自然堤防」周辺部、「旧河道」に多く見られ、海岸付近の「砂丘」においては比較的少なかった。管路施設の被害が大きかった「扇状地」末端部では、粘土等の粘性土層、または地表数 m が粘性土とその下の砂質土からなる土層が存在し、地下水位が GL+0.20～0.0m と高い状況である。この「扇状地」に隣接し、同様に被害が大きかった「低地・谷底平野」においても、粘土やシル

ト質粘土等の粘性土が卓越した軟弱な地盤で、地下水位は GL-0.50~-0.85m と高い状況である。一方、比較的被害の少なかった海岸付近の「砂丘」は、荒砂や中砂などの砂質土が卓越し、地下水位は GL-2.10~-5.50m と低い状況である。また、旧柏崎市では、埋め戻し土に基本的に購入砂を使用していた。

以上のことから、粘性土が卓越あるいは多く見られ、地下水位が高い「扇状地」末端付近と「低地・谷底平野」で、砂により埋戻しを実施していた管路施設に被災が多かったといえる。

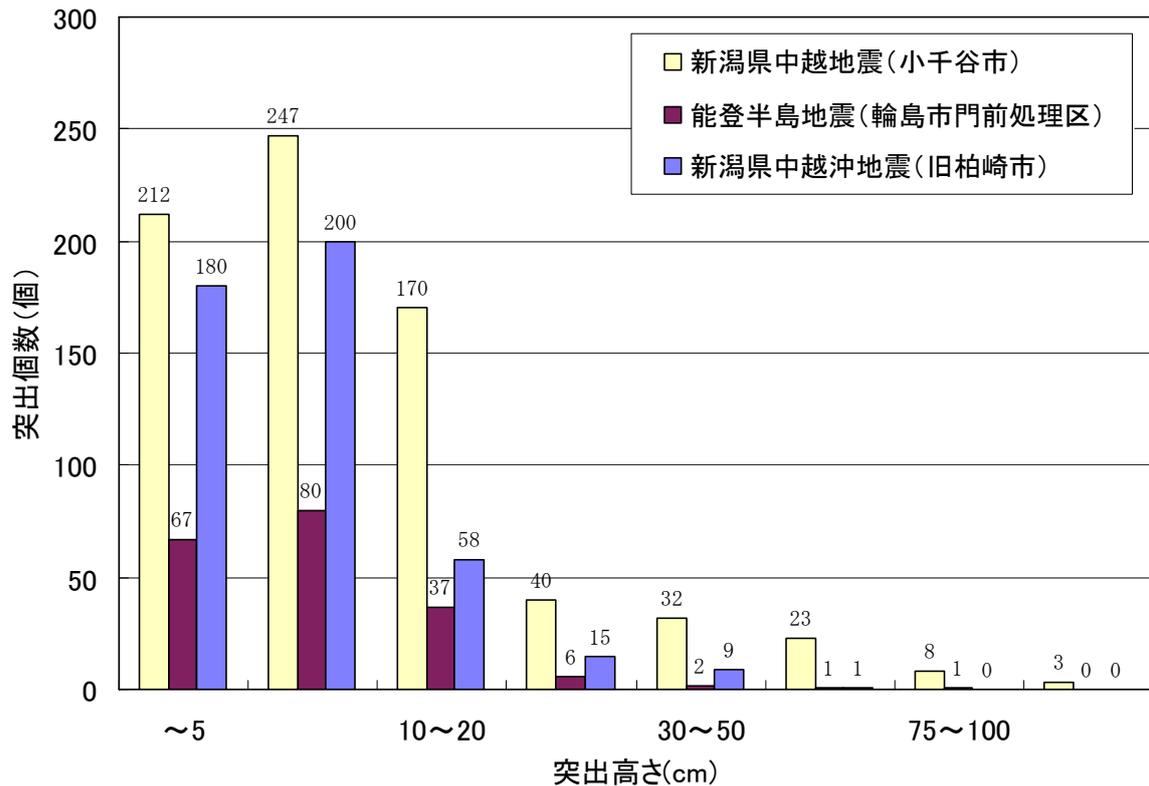
図 I-8 平成16年新潟県中越地震、平成19年能登半島地震、平成19年中越沖地震におけるマンホールの突出高さの分布

平成16年新潟県中越地震、平成19年能登半島地震、平成19年新潟県中越沖地震のいずれにおいても、マンホールの突出が確認された。突出したマンホールは、緊急車両の通行障害等、道路交通に影響を与える。ここでは、マンホール突出高さに着目し、管路施設の被害が道路交通機能に与えた影響について検討した。

これらの3地震において、表I-12に示した管路施設の被害が大きかった地区におけるマンホールの突出状況を、分布図として整理した結果を図I-8に示す。

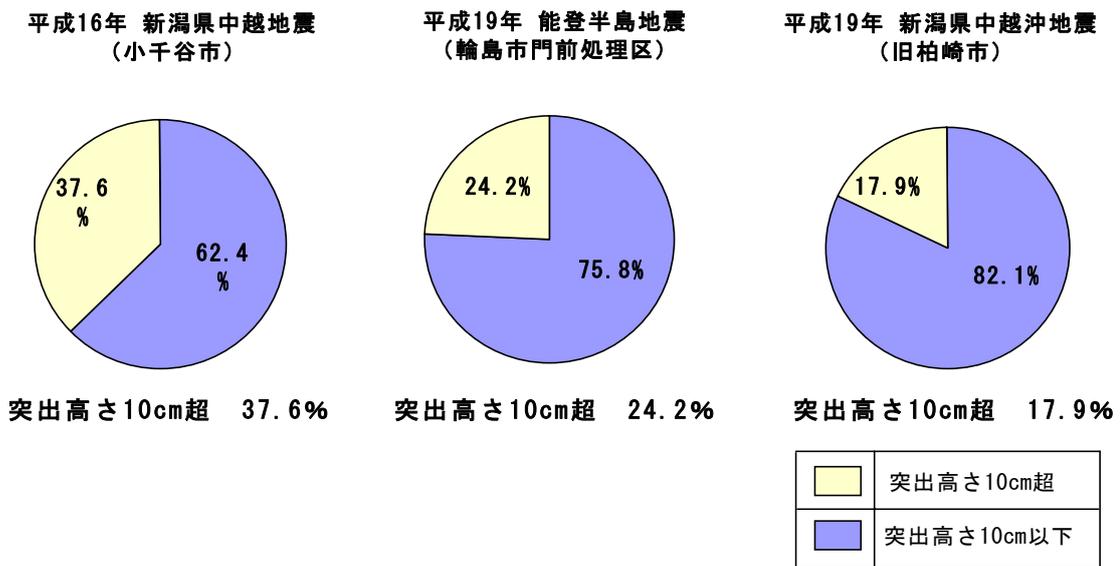
図 I—9 平成 16 年 新潟県中越地震、平成 19 年 能登半島地震、平成 19 年 中越沖地震におけるマンホール突出高さ 10cm 超の割合

図 I—9 は、突出したマンホールの中で、表 I—14 において緊急車両の通行が不可能とされている突出高 10cm 以上のマンホールの割合を示したもので、平成 16 年 新潟県中越地震が 37.6%、平成 19 年 能登半島地震が 24.2%、平成 19 年 新潟県中越沖地震が 17.9%となっている。

また、突出高が 10cm を越えるマンホール個数を整備面積 1ha 当たりで求めると、平成 16 年 新潟県中越地震と平成 19 年 能登半島地震では 0.3~0.4 (個/ha)、平成 19 年 新潟県中越沖地震では 0.04 (個/ha) となった。

以上のことから、平成 19 年 新潟県中越沖地震は、平成 16 年 新潟県中越地震や平成 19 年 能登半島地震に比べ、通行障害となるようなマンホールの突出は少なかったと考えられる。

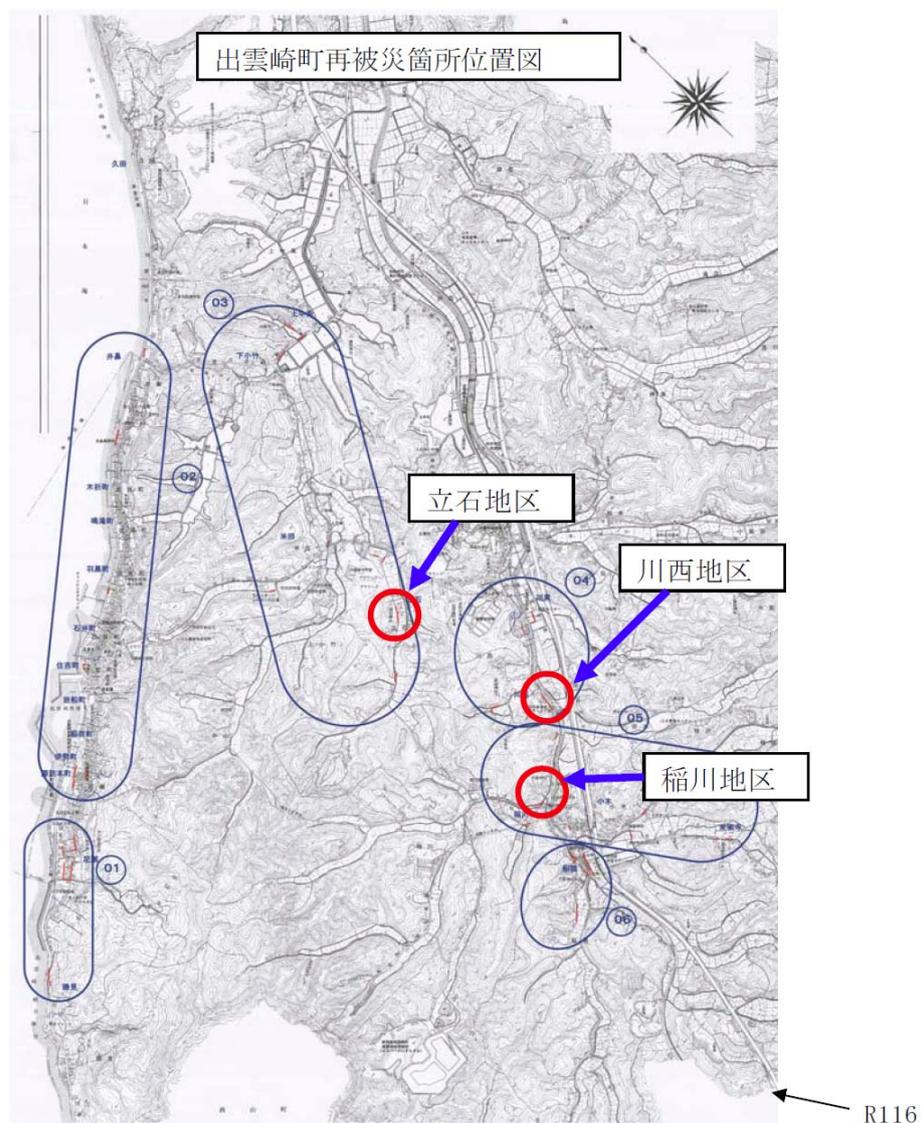
図 I-10 出雲崎町における埋戻し土の固化を適用し再被災した管路の位置

平成 19 年 新潟県中越沖地震における出雲崎町での再被災は図 I-10 に示す 3 ヶ所で発生し、その被災総延長は 230m である。再被災箇所の特徴を以下に示す。

- ・立石地区は山の裾野に位置する道路であり、道路脇には水田がある。被災時期の水田には水がはってあった。
- ・川西地区、稲川地区も同様に山の裾野の道路であり、道路脇には河川がある。

- ・3 箇所いずれも管路のたるみであった。

- ・3 箇所とも流下機能を損なうものではなかった。

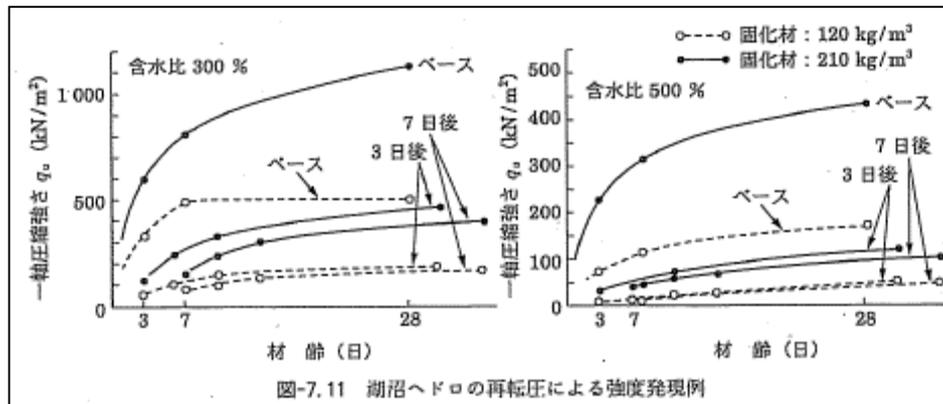
図 I - 11 解きほぐしによるセメント系固化土の強度低下の例

製造後の仮置き時間が長い場合には、解きほぐしを行い、施工することとなるが、セメント系材料の場合、「セメント系固化材による地盤改良マニュアル、セメント協会」の「7.5 配合設計」では、強度が著しく低下することが例示されている (図 I-11 参照)。この理由として、一旦形成された固化処理の固化が、解きほぐしの過程により破壊されるためとされ

ている。なお、この試験結果は、改良前の土の種類や性状、固化材の配合量（参考文献：120～210kg/m³、出雲崎町 約30kg/m³）とも埋戻し土の液状化防止対策で実施しているものと異なるため、そのまま比較することは困難であるが、解きほぐしにより強度が低下するという現象を考える上では、参考になると考えられる。

以上のことから、製造から埋戻し実施までの仮置き時間が長くなった材料を、一旦解きほぐして使用したため、強度低下が生じ、十分な固化がされなかった可能性が考えられる。

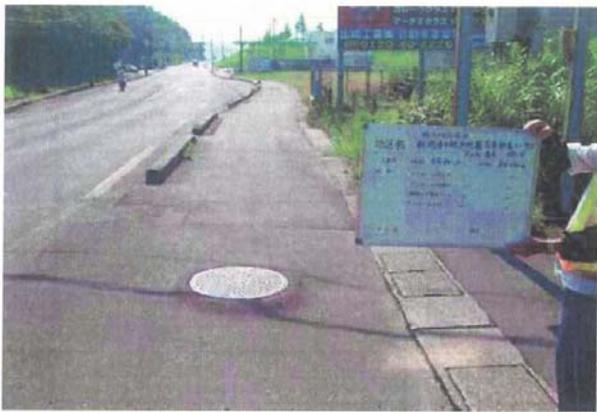
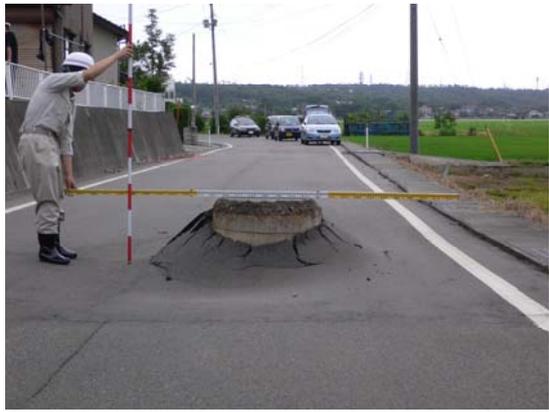
突出量約 7.5cm	突出量約 53cm

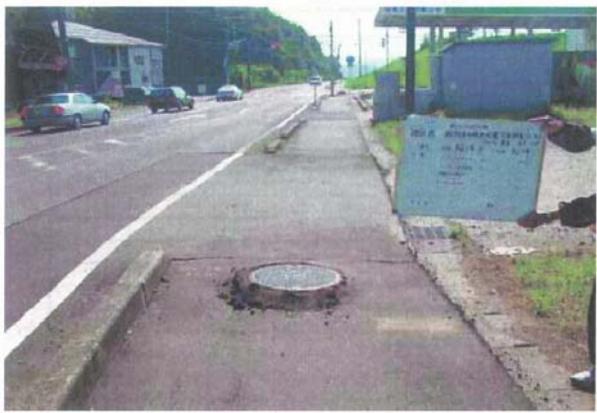
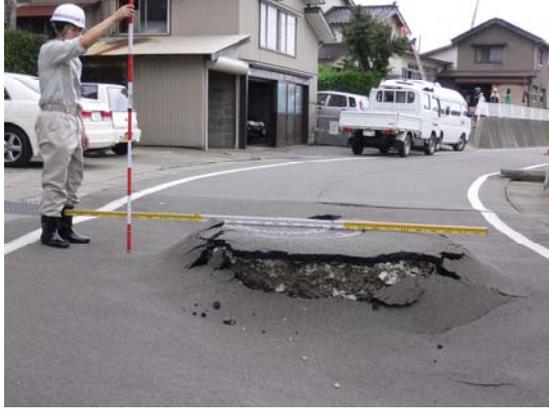
突出量約 7.5cm	突出量約 25cm

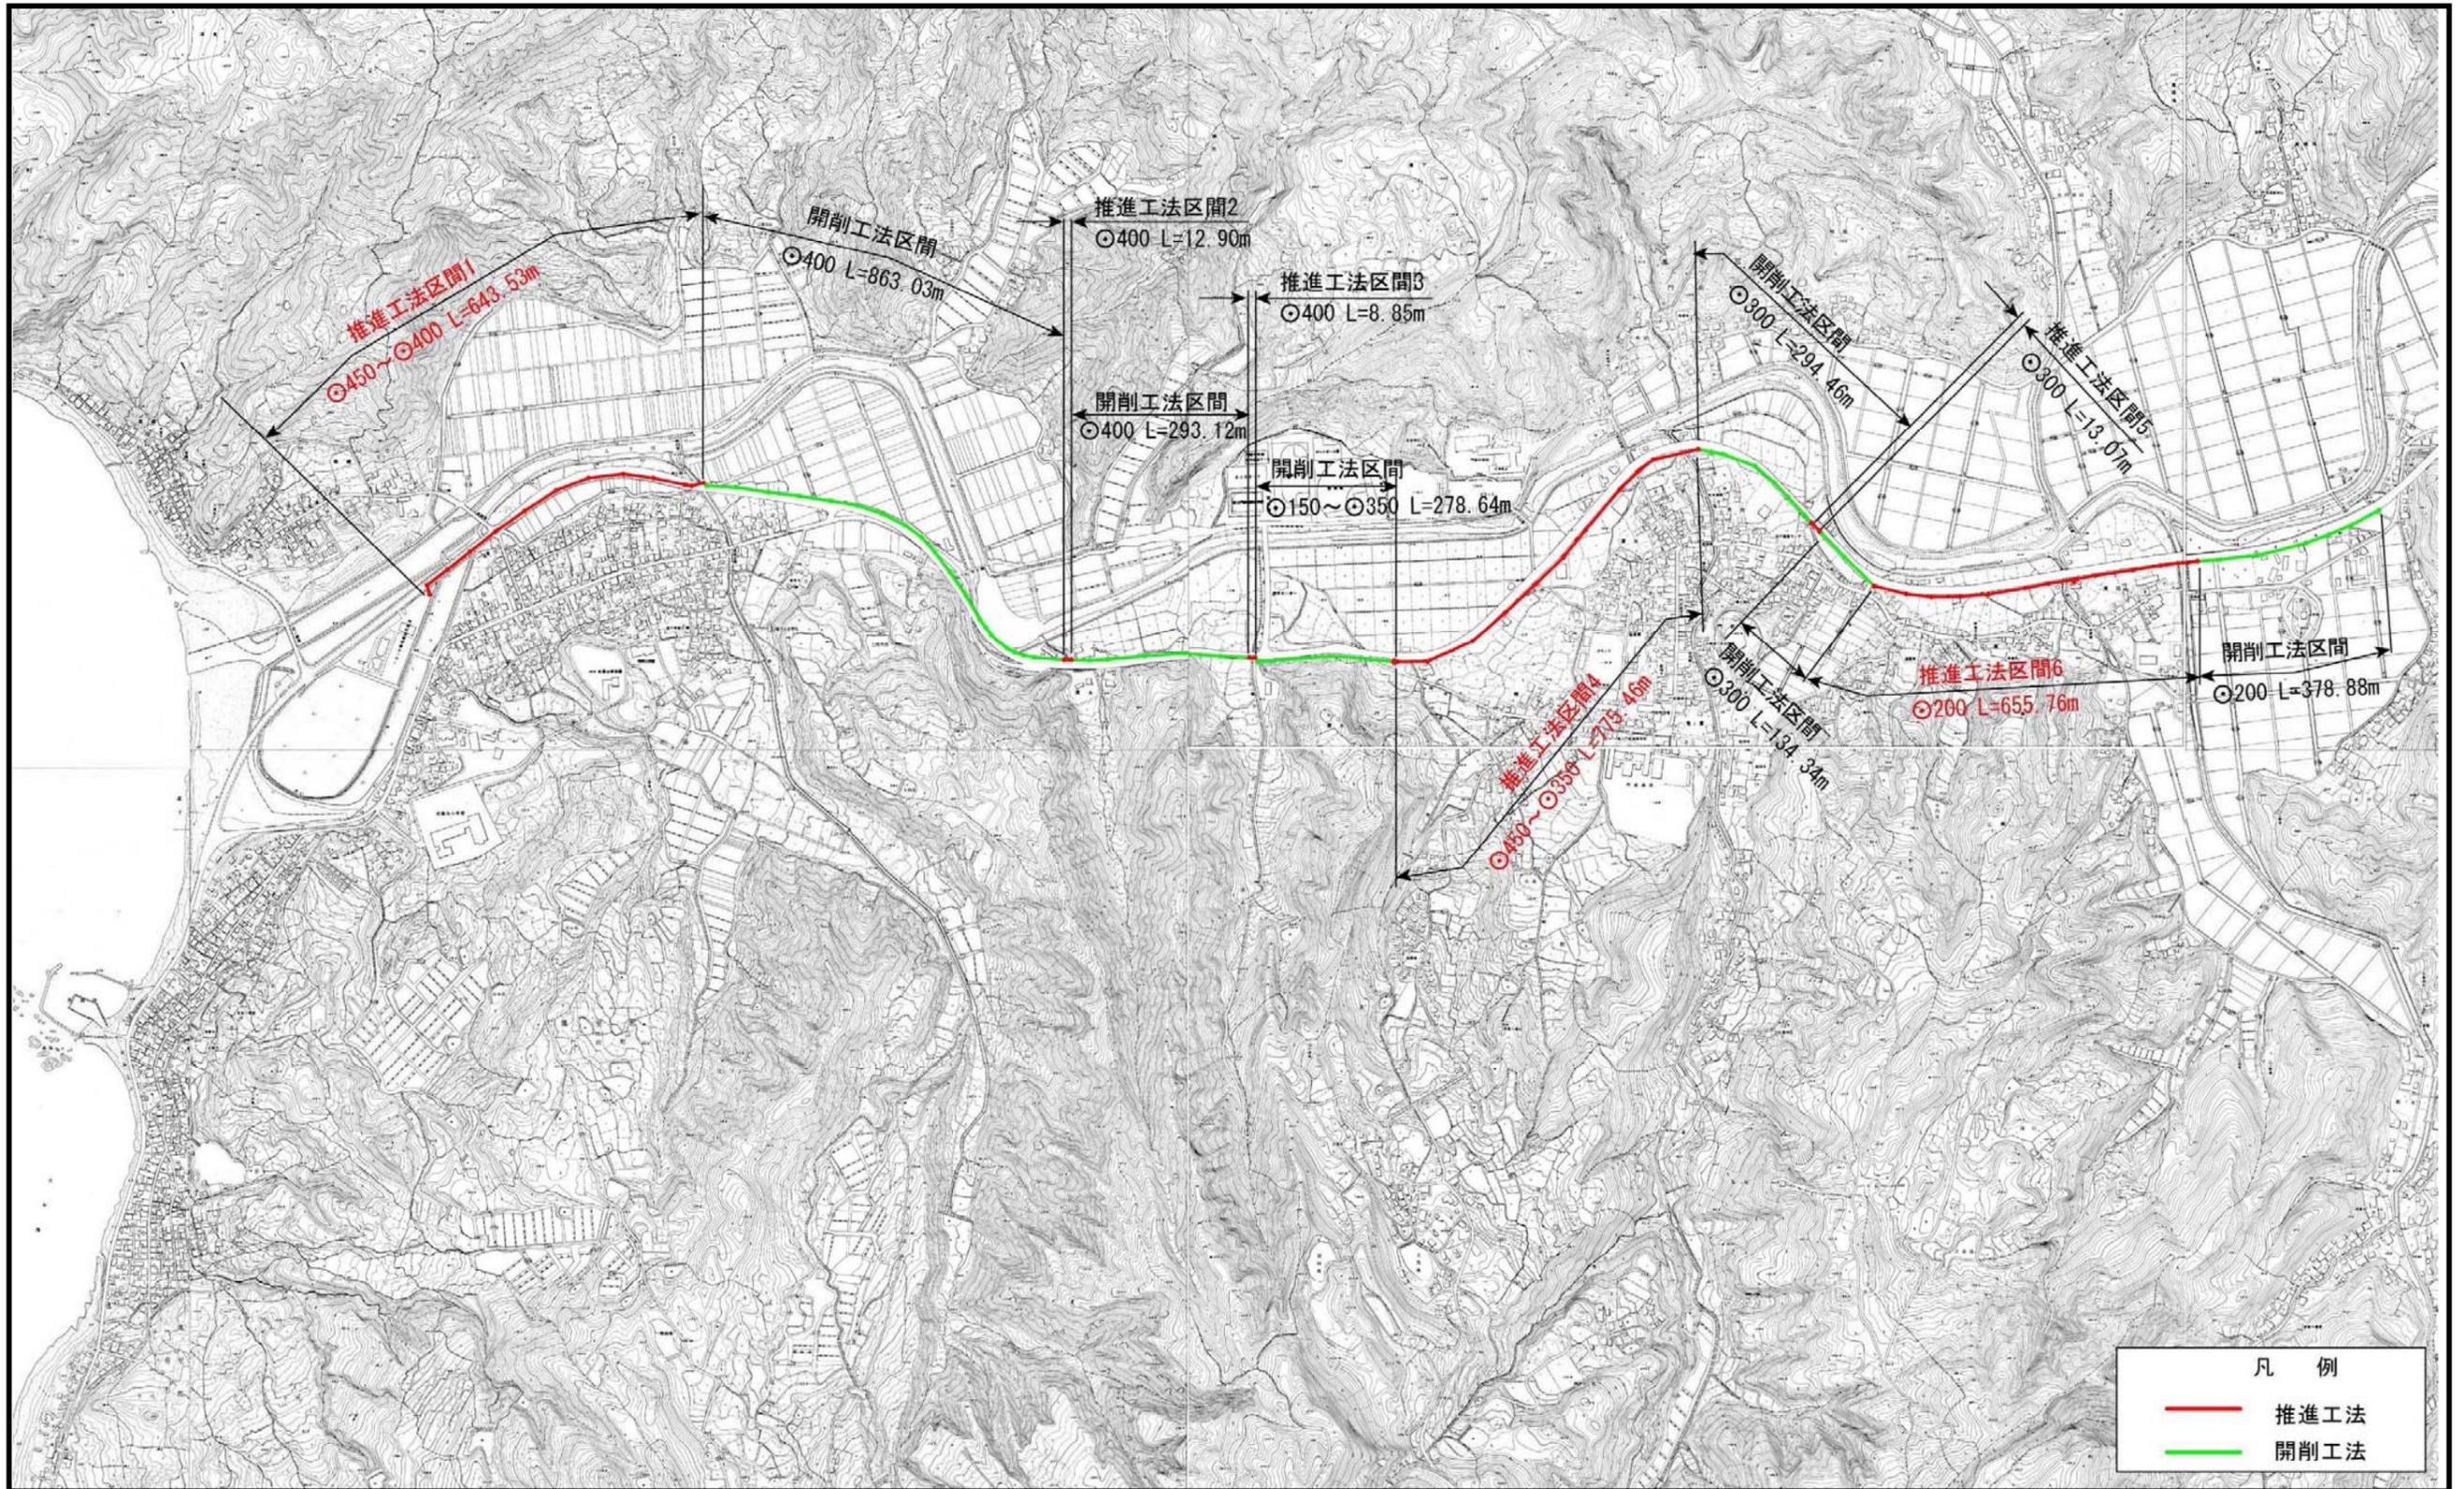
図 I - 12 門前幹線の位置と施工方法区分図

- ・被災した全区間で、たるみや最小勾配不足など、管全体の変形被害が見られた。
- ・区間 1 においては、円周方向のクラック・浸入水・破損・継ぎ手破損など管本体部の被害が発生した。

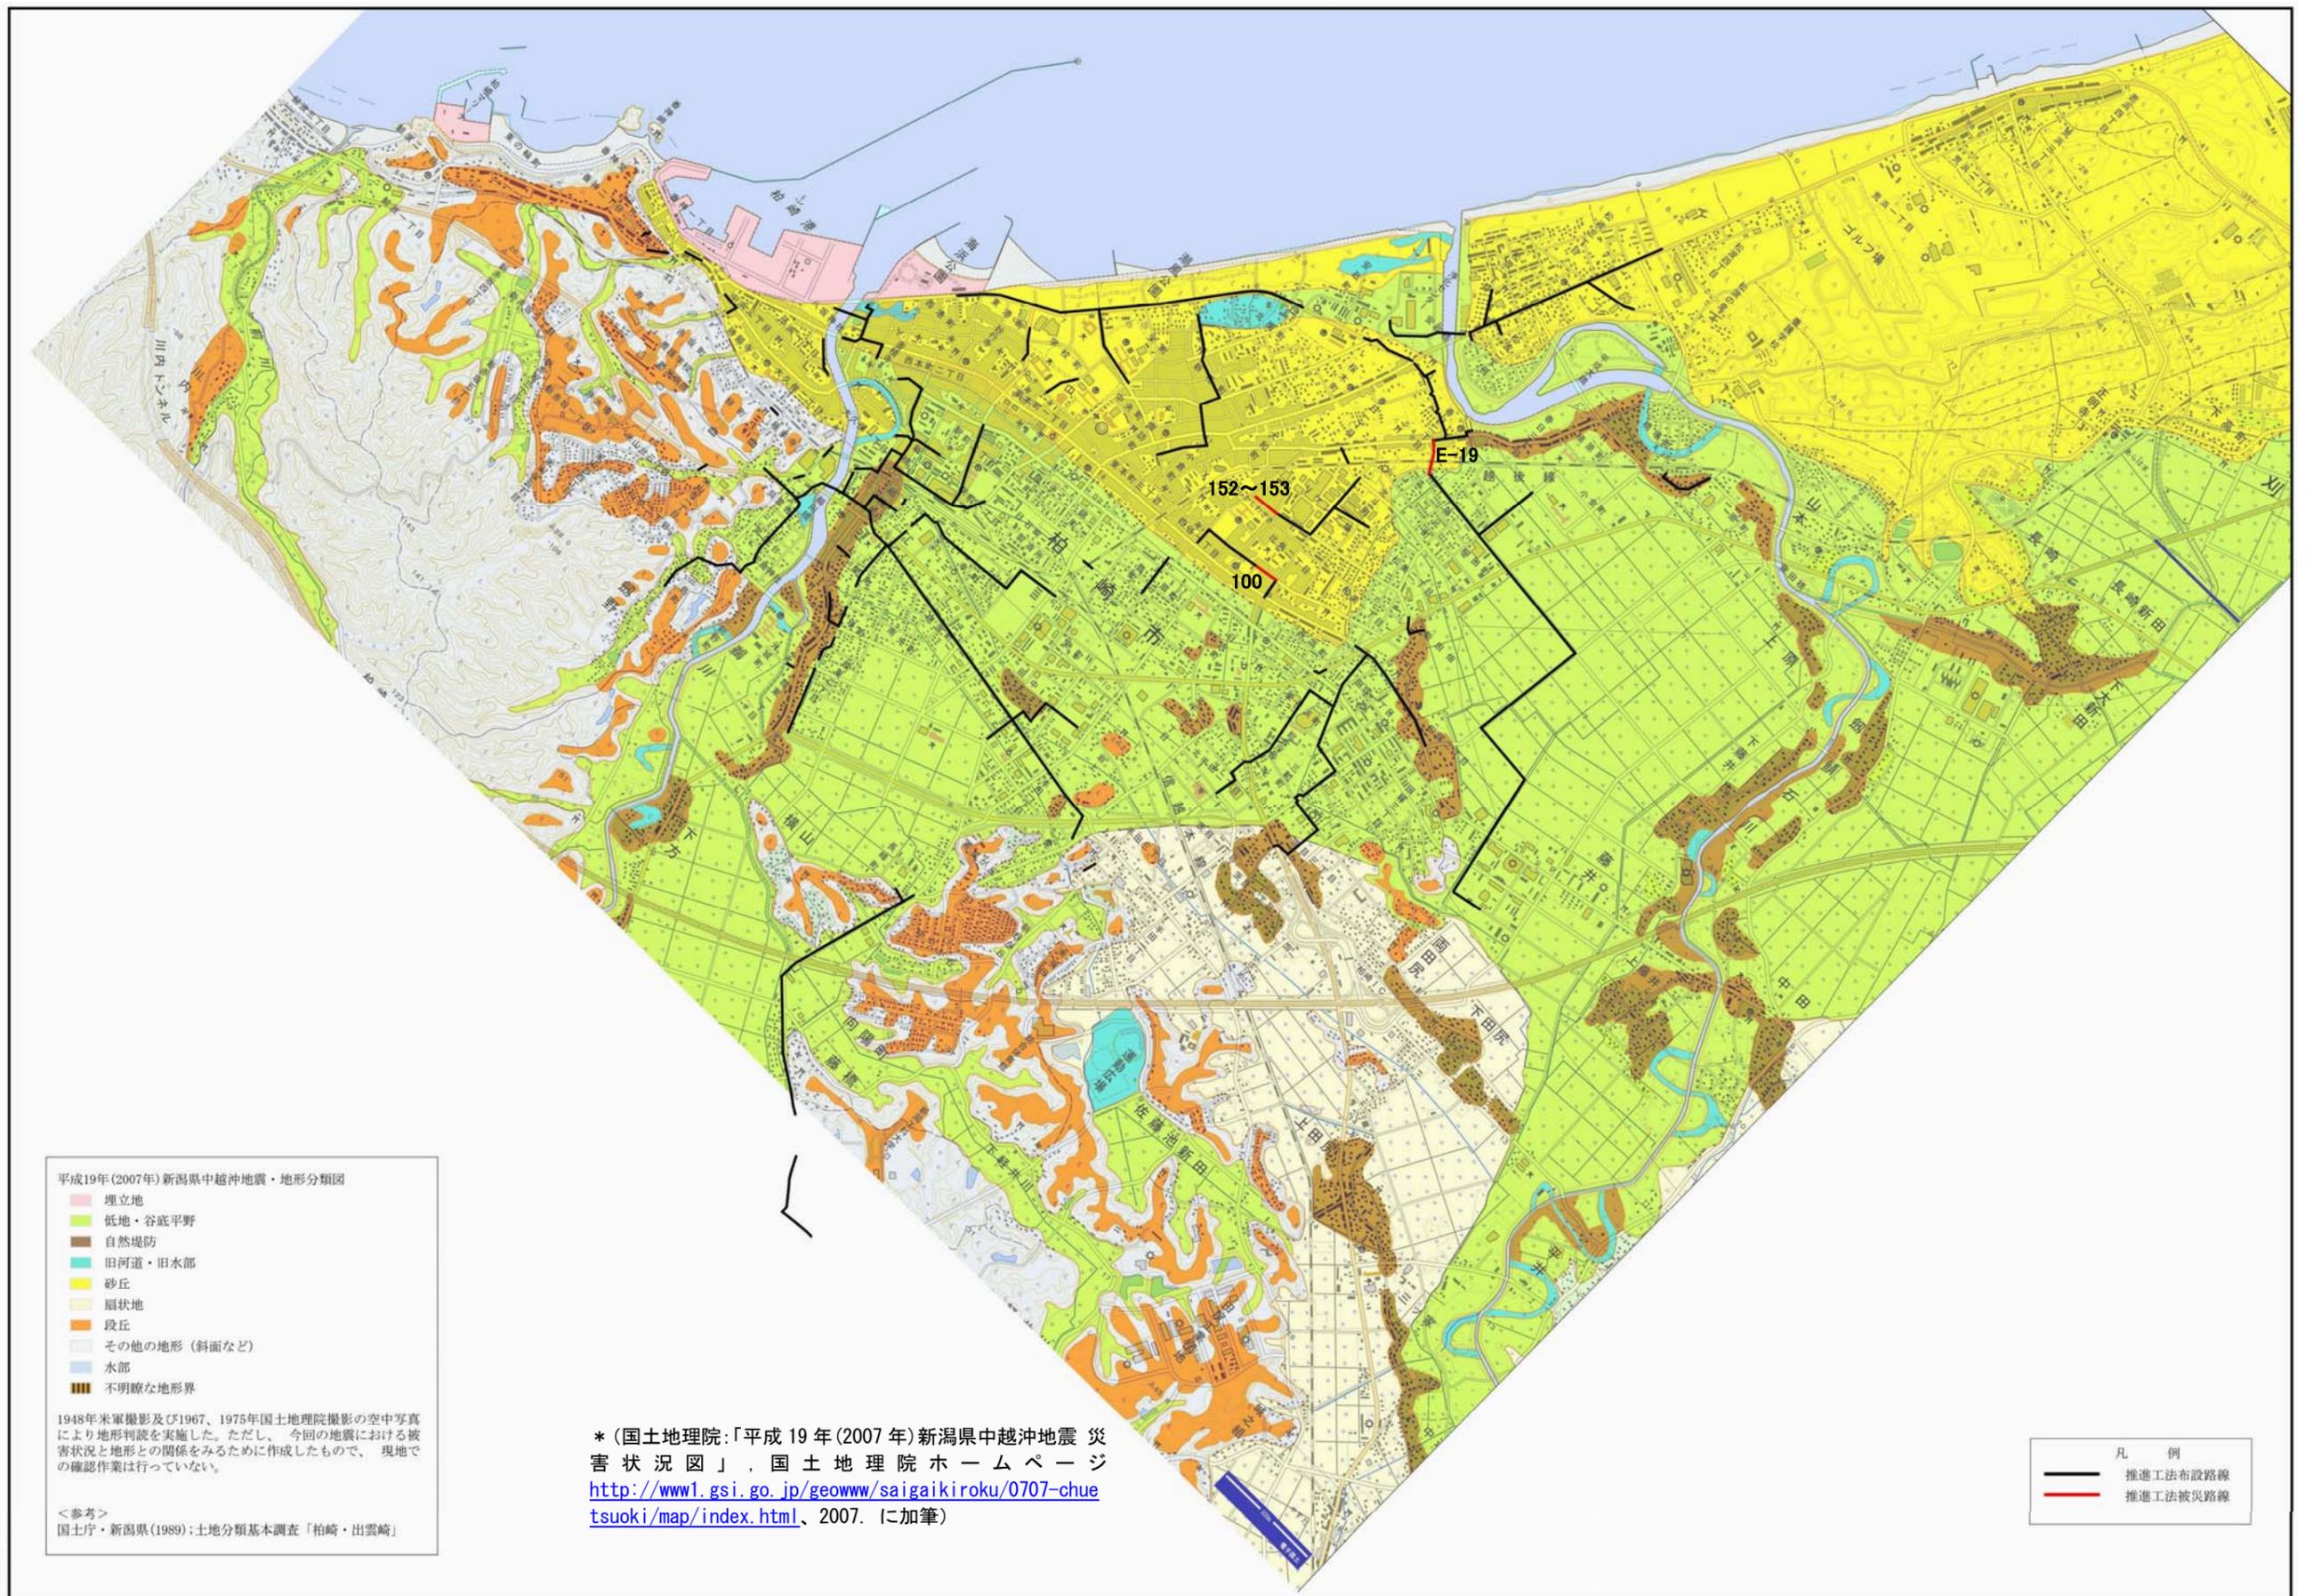
図 I - 13 旧柏崎市における推進工法敷設位置及び被災箇所と微地形分類

管の円周方向クラックの発生原因については、鏡切部に存在する存置された矢板が影響したことに加えて、地震時における、構造変化部（管きよとマンホール）の応答の違いが考えられる。

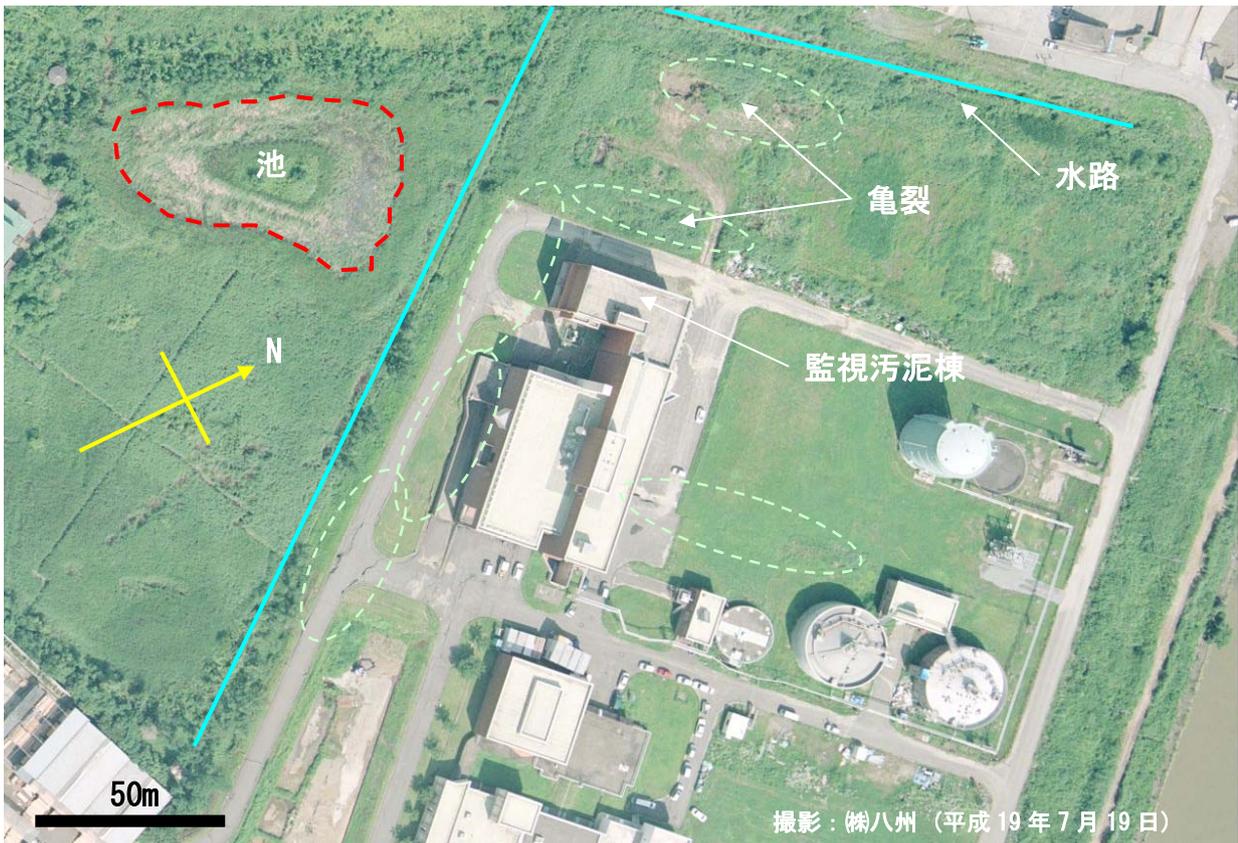
写真 I - 1 地震直後の航空写真

平成 19 年 新潟県中越沖地震では、監視汚泥棟増設部の基礎杭に破損等の被害が生じた。既設部については目立った変状は見られていない。なお、既設部は地下室を有しており、サンドコンパクションパイルによる地盤改良土上に直接基礎で構築されている。地震直後（3 日後）の柏崎市自然環境浄化センター付近の航空写真を**写真 I - 1**に、監視汚泥棟周辺地盤の変状を**写真 I - 2**、**写真 I - 3**に示す。また、監視汚泥棟増設部の基礎杭の破損状況を**図 I -15**に、監視汚泥棟周辺地盤の変状及び増設部の残留変位を**図 I -16**に示す。

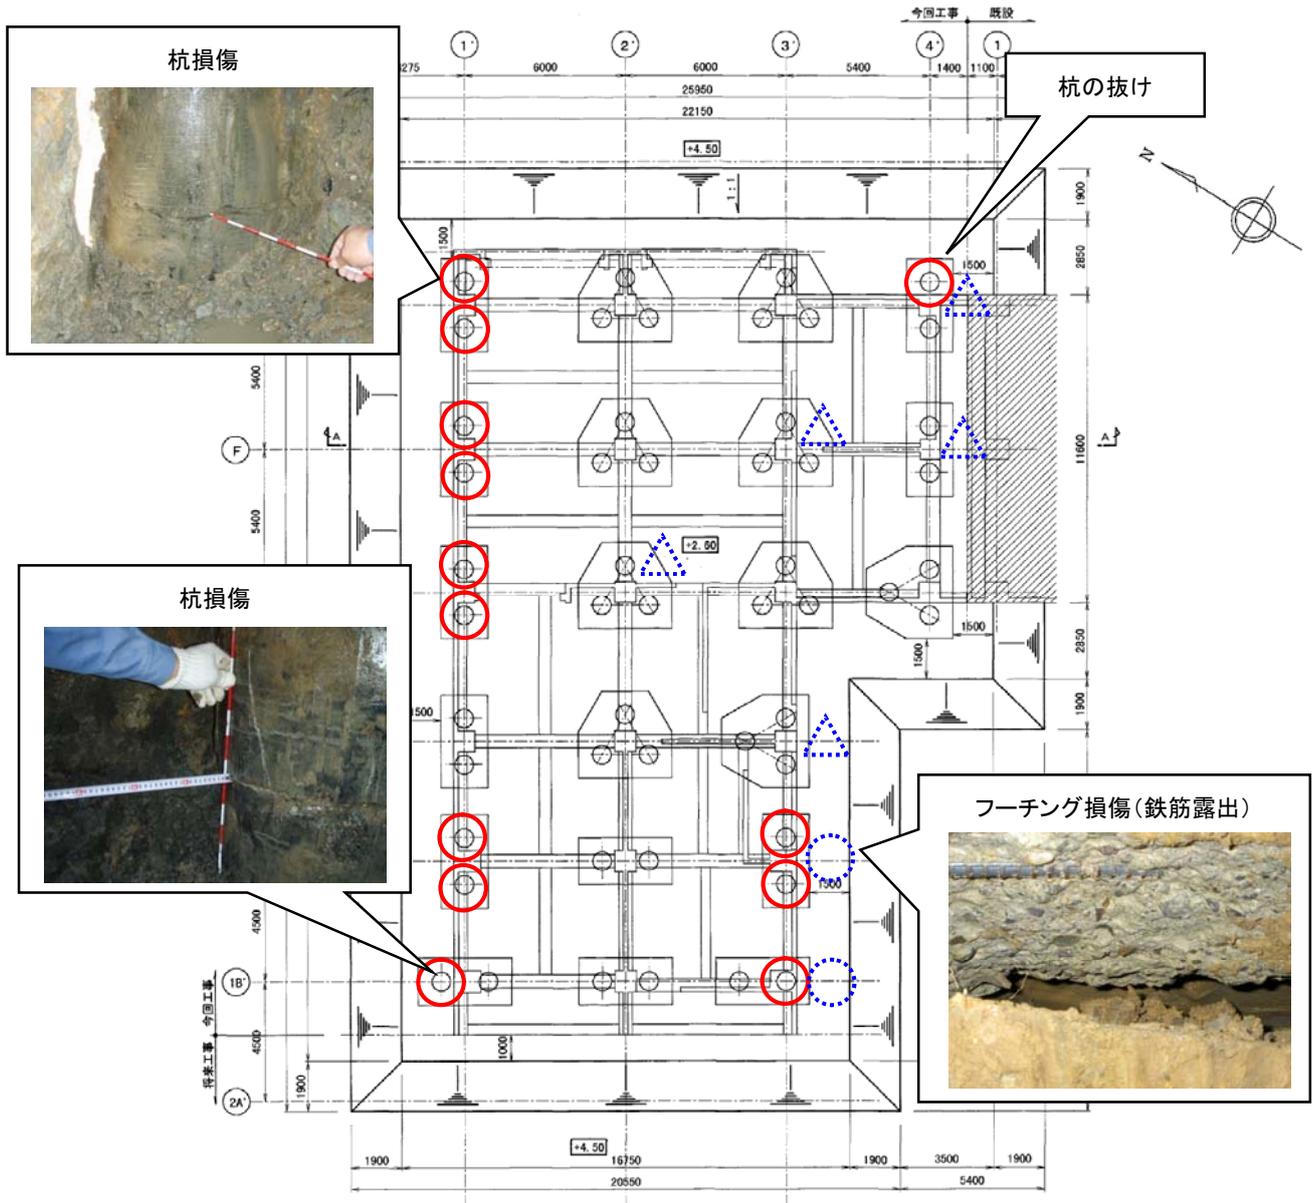
図 I - 15 汚泥監視棟増設部の基礎杭の破損状況

杭基礎の被害状況については**図 I -15**に示すように、①' 通りについては、ほぼ全数の杭頭に損傷が確認されたが、フーチングの損傷は認められなかった。一方、③' 通りについては、杭頭に加え、フーチングにも損傷が認められた。

監視汚泥棟の残留変位について、慣性力を考慮した解析、道路橋示方書に準じた流動力を考慮した解析のいずれも単体では実測変位量を説明することが困難であった。このため、被災原因としては両者が複合した可能性が、すなわち、監視汚泥棟杭の被災原因としては、慣性力で杭頭が破壊し、流動力により水平残留変位が生じた可能性が考えられる。
