下水道地震対策技術検討委員会報告書

能登半島地震・新潟県中越沖地震の総括と耐震対策の評価
および下水道の担うべき機能を継続的に確保する方法の考え方

平成 20 年 10 月

下水道地震対策技術検討委員会

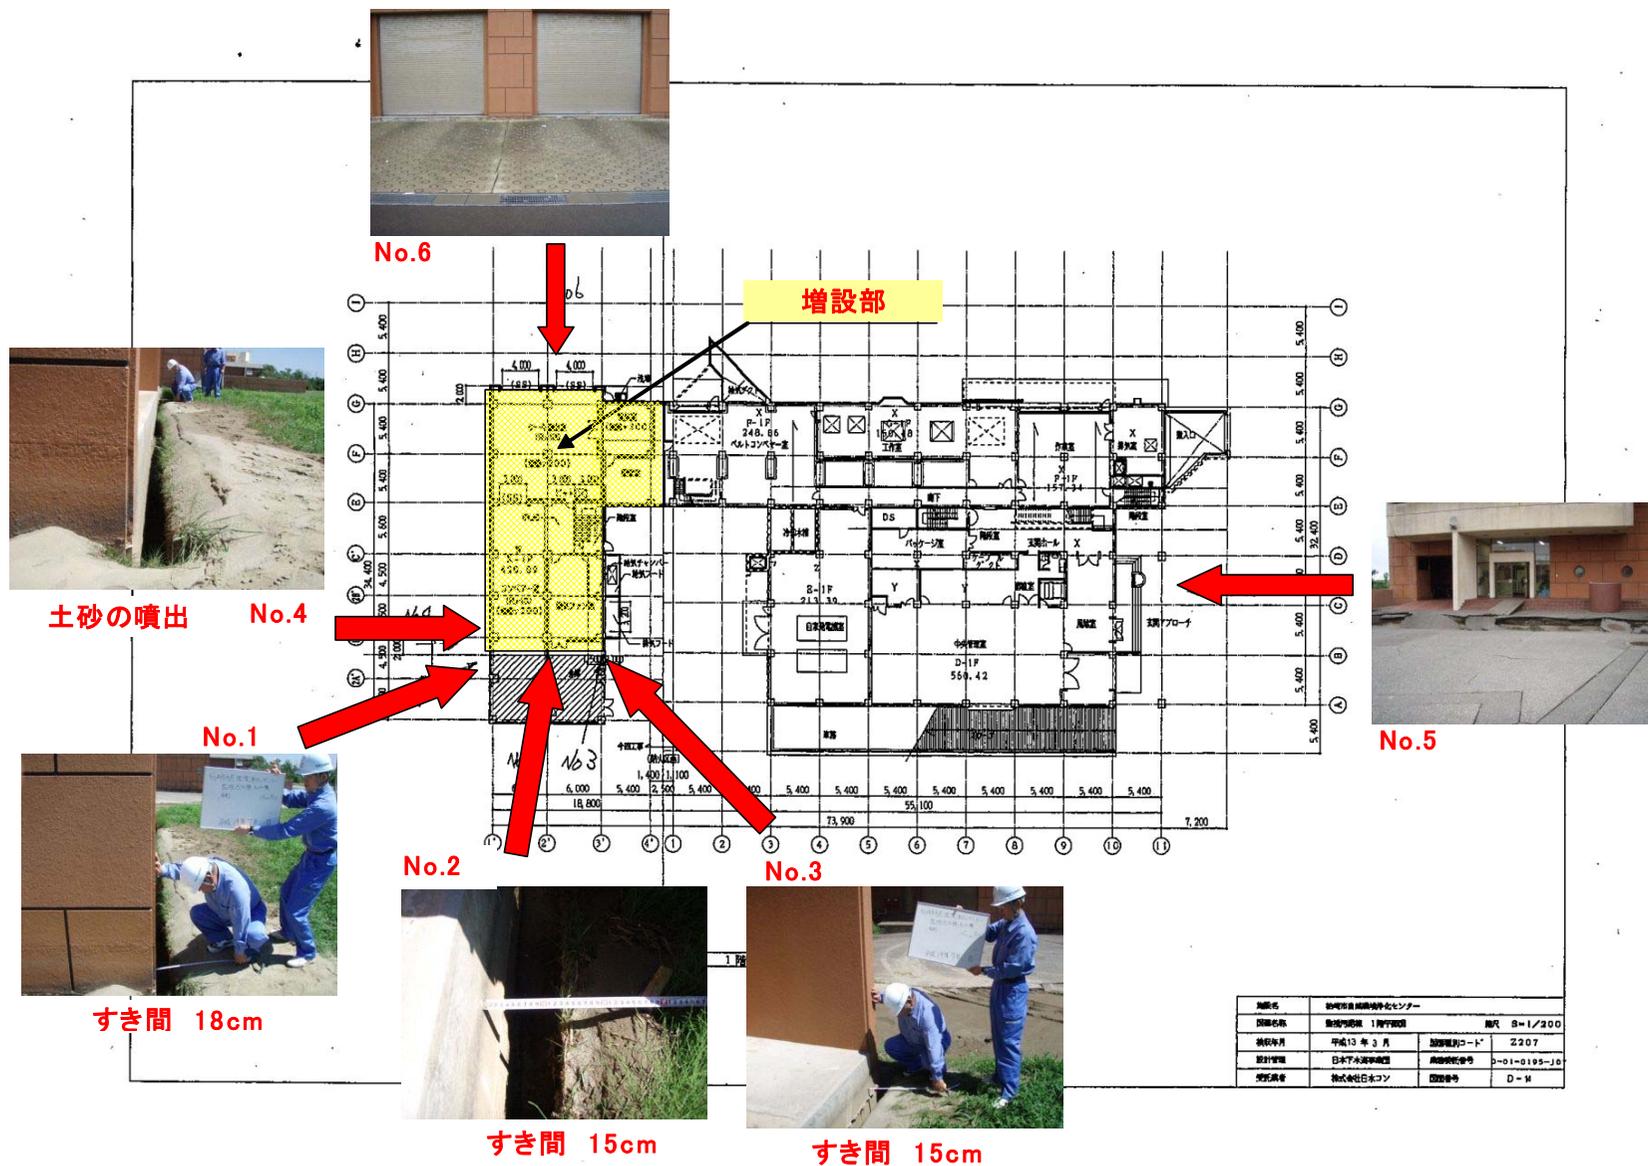
図 I - 16 監視汚泥棟周辺の地盤状況及び増設部の残留変位

図 I -16に示すように、増設部の残留変位は、図中の赤丸部における監視汚泥棟既設部からの相対変位として、短辺方向に 130mm、長辺方向に 185mm、沈下は 70mm であった。

慣性力による検討結果では、短辺方向、長辺方向ともに基礎は降伏するが、残留水平変位は短辺方向、長辺方向それぞれ 40.9mm、37.5mm で実測値（短辺方向 130mm、長辺方向 185mm）には至らなかった。このことから、慣性力が基礎に損傷を与えた要因の一つであることは推察できるが、支配的ではない可能性が考えられる。
