改善箇所説明図

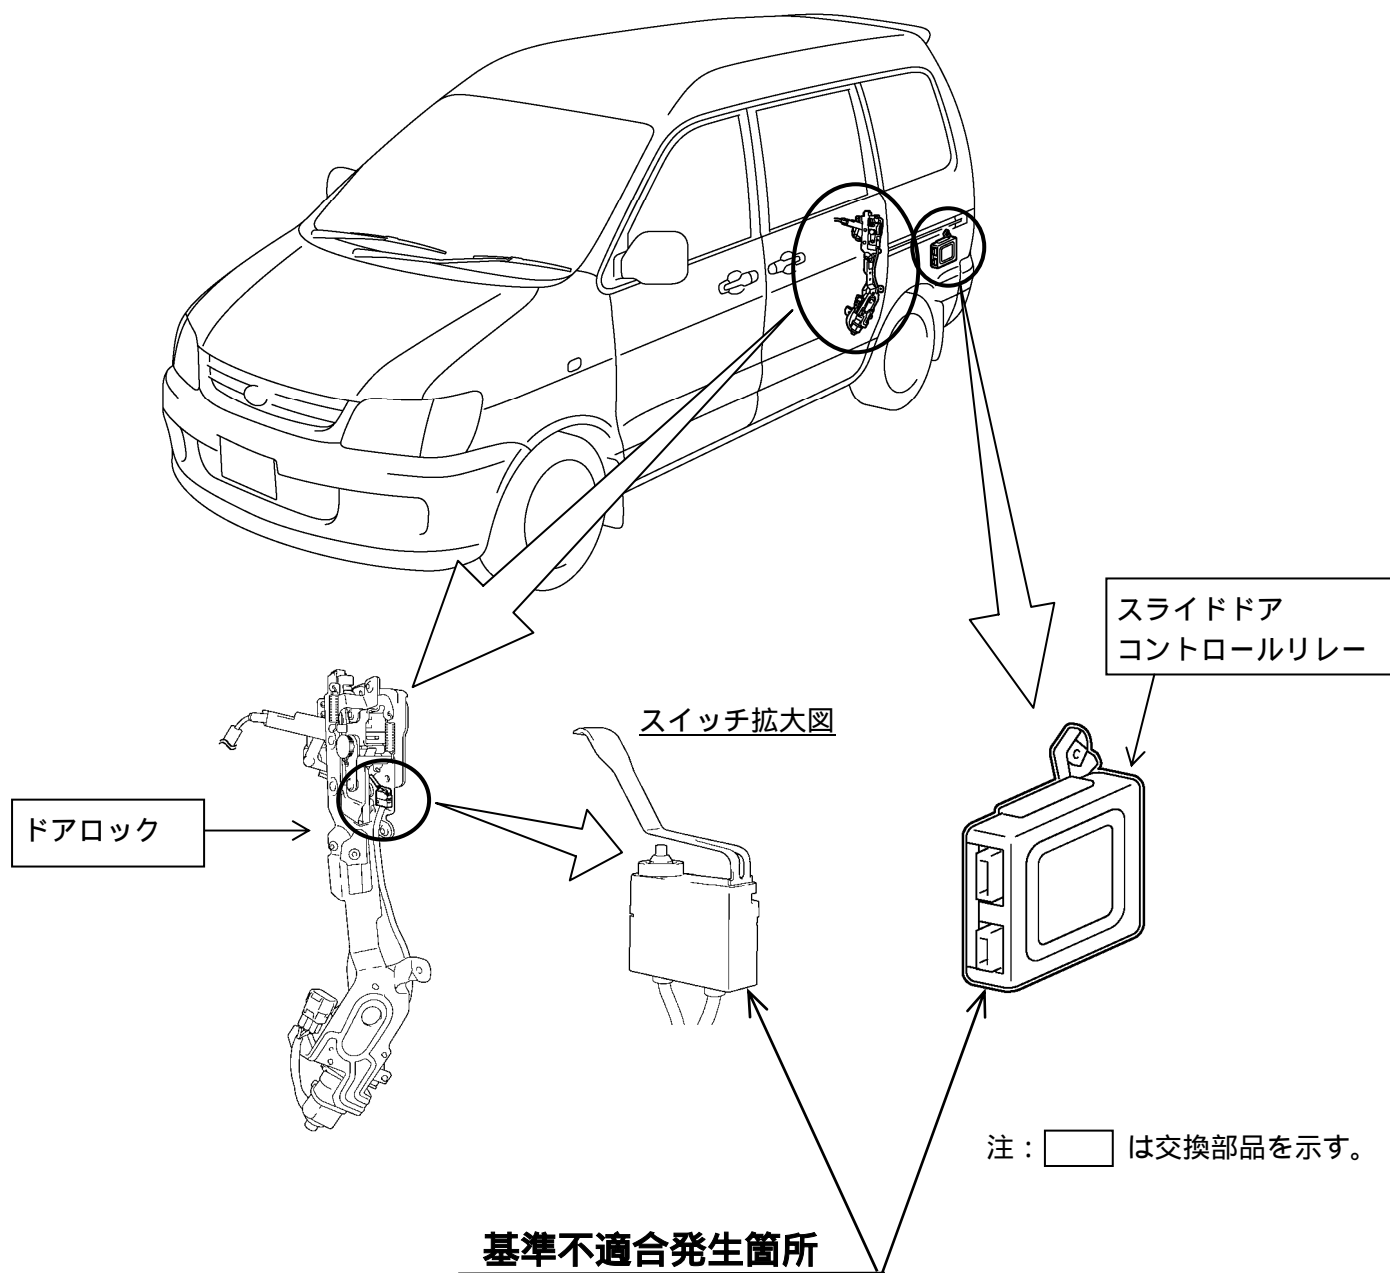
基準不適合発生箇所

後部左側電動式スライドドアの挟み込み防止制御が不適切なため、ドアロックの位置を検出するスイッチが故障した場合に、電動でドアを閉めるとドアに異物を挟み込んだと誤判定してドアロックを解除することがある。そのため、最悪の場合、走行中にドアが開くおそれがある。

全車両、スライドドアコントロールリレーおよびドアロックを対策品と交換する。

識別：改善済み車両にはエンジンルーム内の車台番号打刻位置の上部に黄色ペイントを塗布する。
