改善箇所説明図

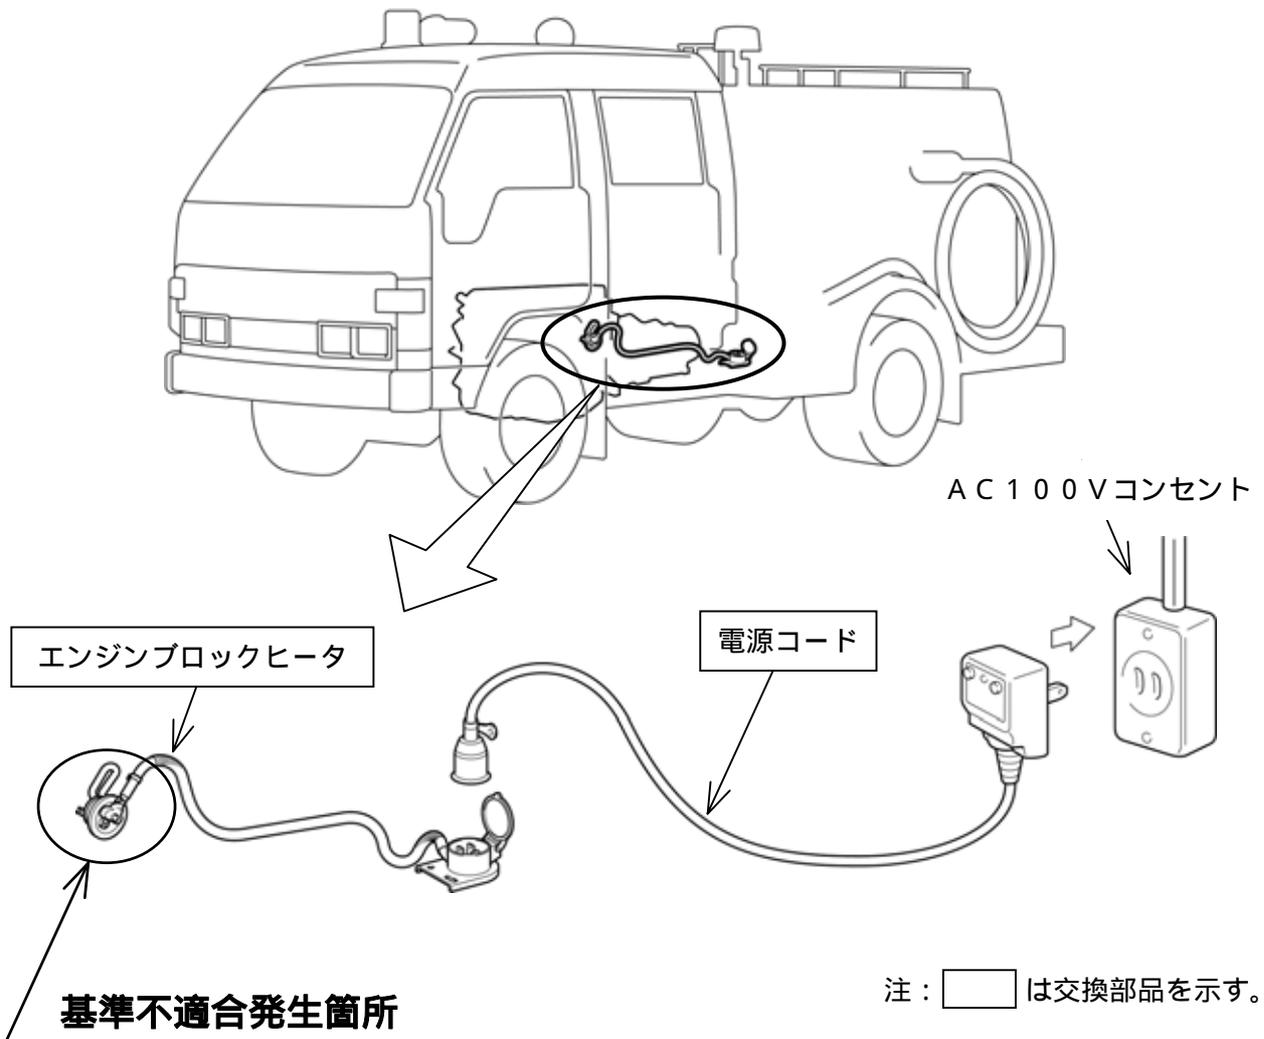
基準不適合発生箇所

消防車両に装備されているエンジンブロックヒータ（冷寒時始動性向上装置）において、端子部の絶縁用キャップの耐熱性が不足しているため、長期間にわたり長時間通電を繰り返すと当該キャップが劣化し、絶縁性能が低下することがある。そのため、使用過程において、融雪剤等が端子部に浸入すると、腐食により接触抵抗が増加して、端子部が発熱し、断線または焼損することがあり、最悪の場合、火災に至るおそれがある。

全車両、当該ヒータおよび電源コードを対策品と交換する。
