改善箇所説明図

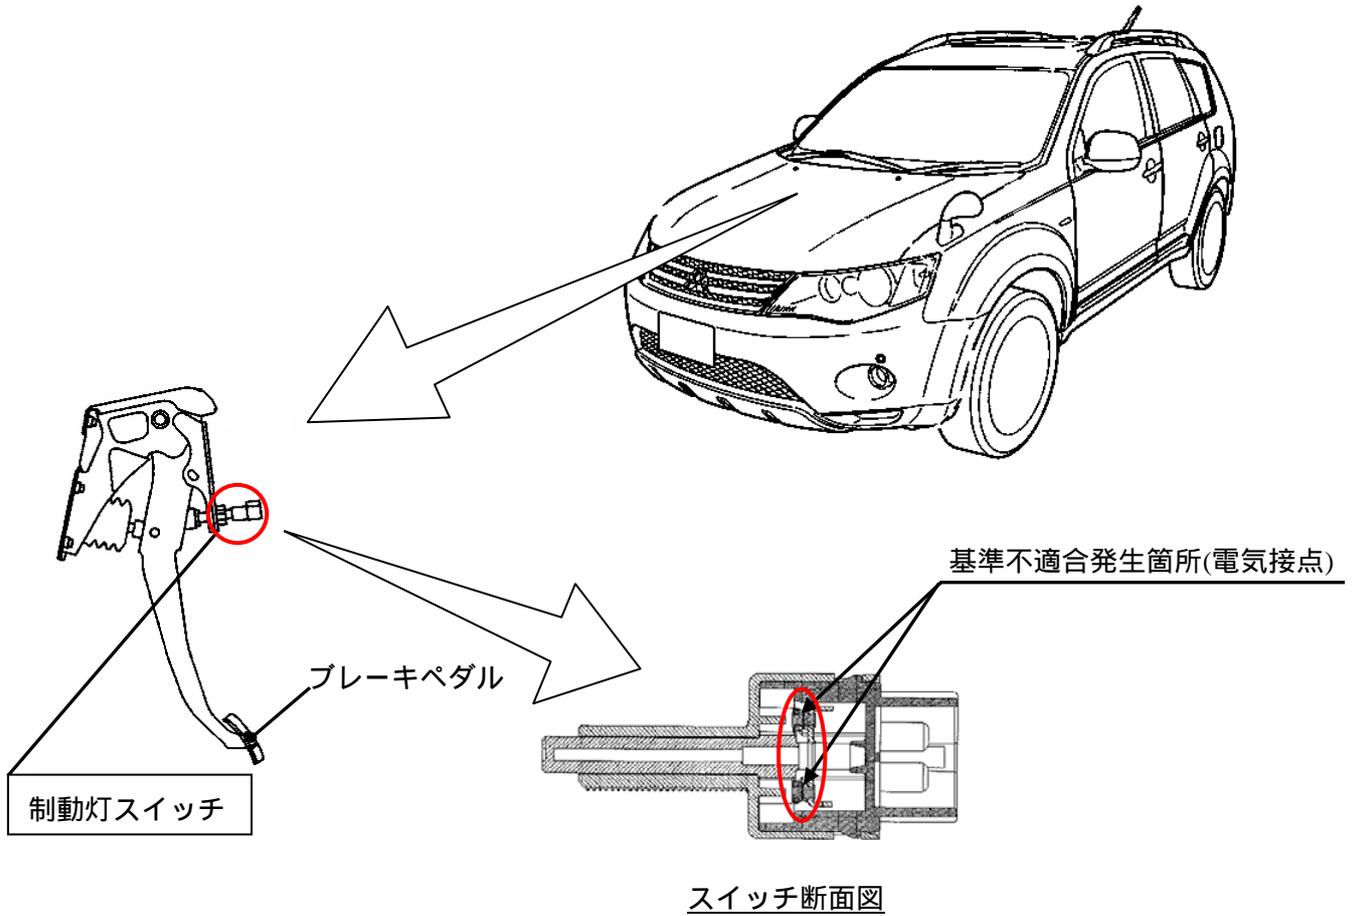
制動灯スイッチにおいて、絶縁性潤滑油が付着した作業用手袋で組み付け作業をしたため、微量な潤滑油成分がスイッチ接点部に浸入し、当該接点部に絶縁物が生成されることがある。そのため、当該接点部の電気抵抗が増大して導通不良となり、制動灯が点灯しなくなるおそれがある。なお、一部の車種を除き、制動灯が点灯しなくなった場合、シフトレバーがパーキング位置から動かなくなる事象も発生する。

全車両、制動灯スイッチを新品と交換する。

識別：運転席ドア側ドアチェッカー取付けボルト（上側）に白または黄色でペイントを塗布する。
