改善箇所説明図

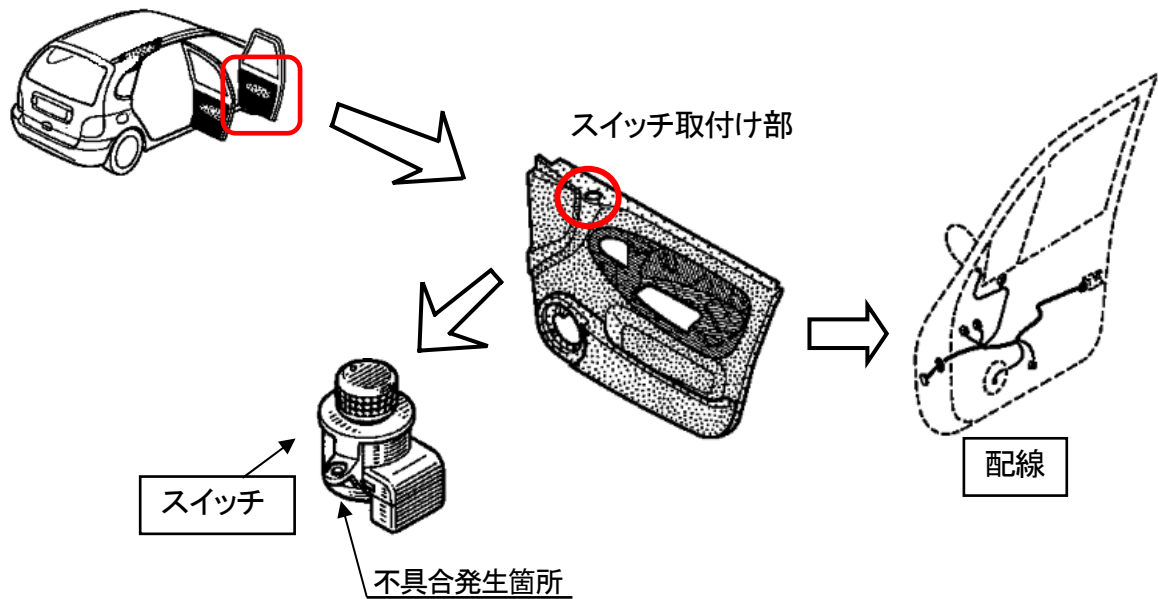
車体外後写鏡調整用スイッチに多量の雨滴等が浸入した場合に、当該スイッチ内の電気基盤が短絡し、最悪の場合、当該スイッチ及び周辺部品が発熱により溶損するおそれがある。

全車両、スイッチを対策品と交換し、配線接続部に溶損が見られる場合は配線を交換する。
