改善箇所説明図

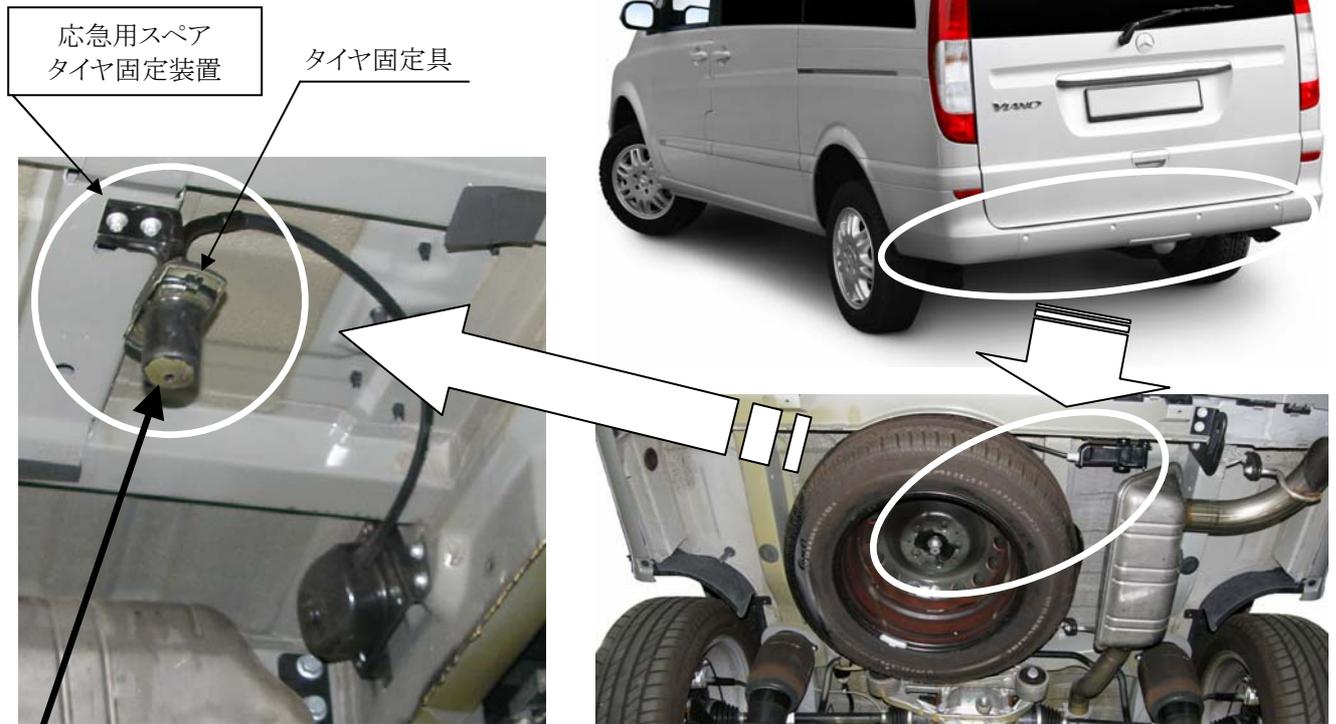
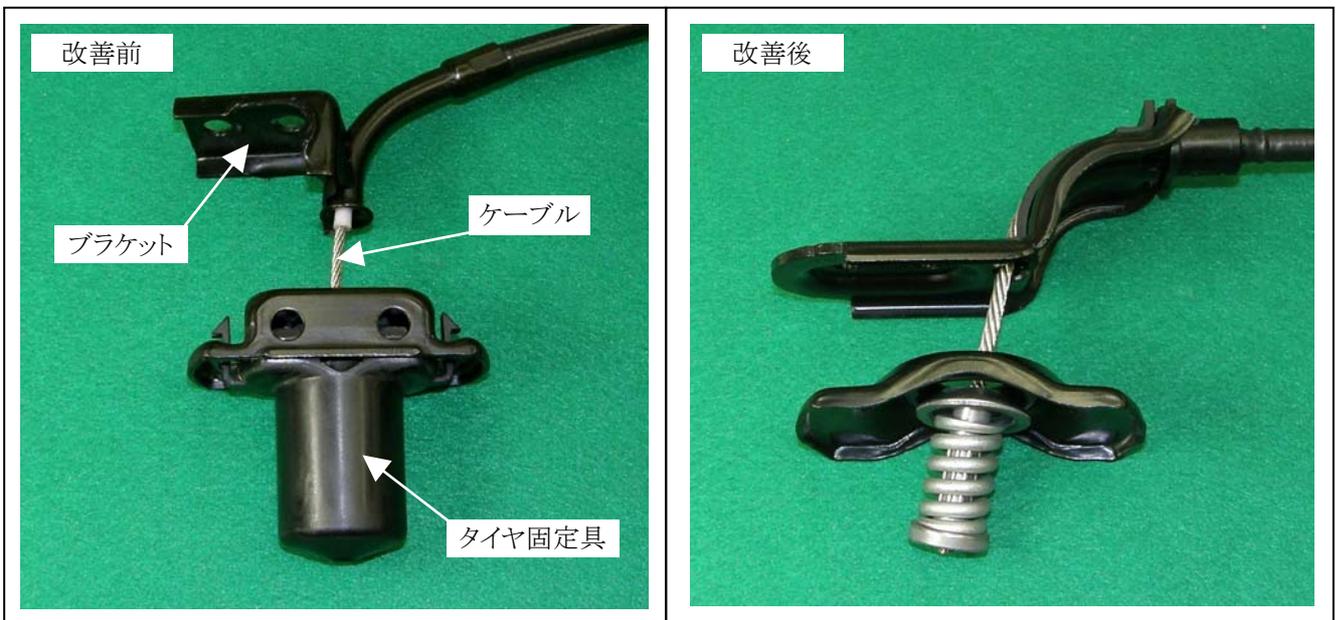
不具合発生箇所

応急用スペアタイヤを車体下部に固定する装置において、ブラケットの設計が不適切なため、走行中の振動によりブラケットと巻き上げケーブルが接触し磨耗することがある。そのため、そのまま使用を続けると、ケーブルが破断して当該装置のタイヤ固定具が外れ、応急用スペアタイヤが脱落するおそれがある。

改善の内容
 全車両、応急用スペアタイヤ固定装置を対策品と交換する。

識別： 右側上部のリヤ・バンパ取り付けボルト頭部に黄色ペイントを塗布する。
