改善箇所説明図

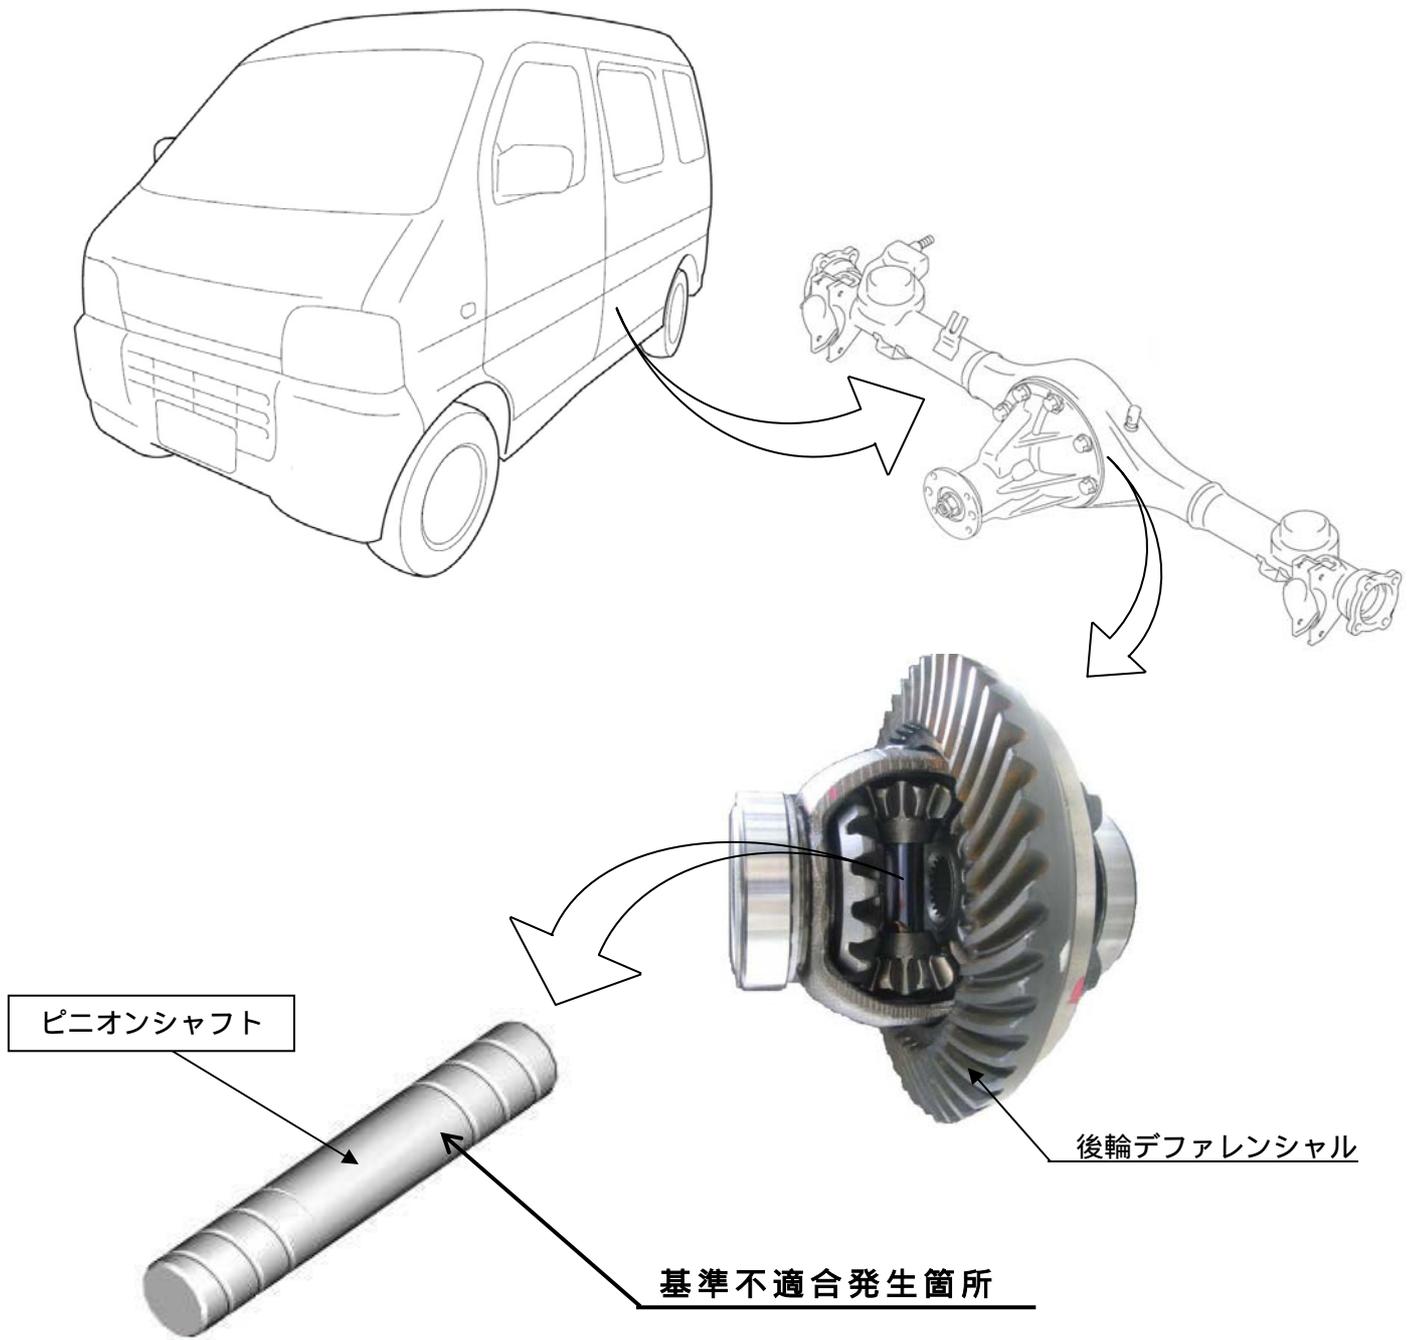
手動変速機付車において、後輪デファレンシャル（差動装置）のピニオンシャフトの強度が不足しているため、過大な荷重がかかる走行を繰り返すと、当該ピニオンシャフトが折損する可能性がある。そのため、異音の発生、または走行不能となり、最悪の場合、車輪がロックするおそれがある。

全車両、当該ピニオンシャフトを対策品に交換する。

識別： ID プレートに青色のシールを貼付する。
