改善箇所説明図

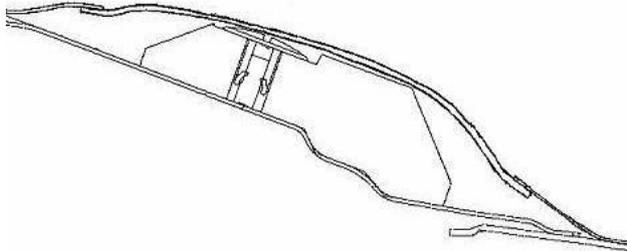
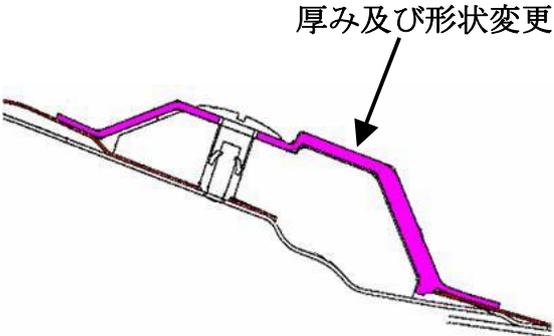
<改善前>	<改善後>

運転者席フロアマットにおいて、アクセルストップ部の厚みが薄いため、アクセルペダルの全開操作を繰り返し行くと、ペダル下端部が当該ストップ部と干渉し、フロアマットに穴があく場合がある。そのため、最悪の場合、アクセルペダルが穴に引っかかり、エンジン回転が下がらなくなるおそれがある。

全車両、フロアマットを対策品と交換する。
