改善箇所説明図

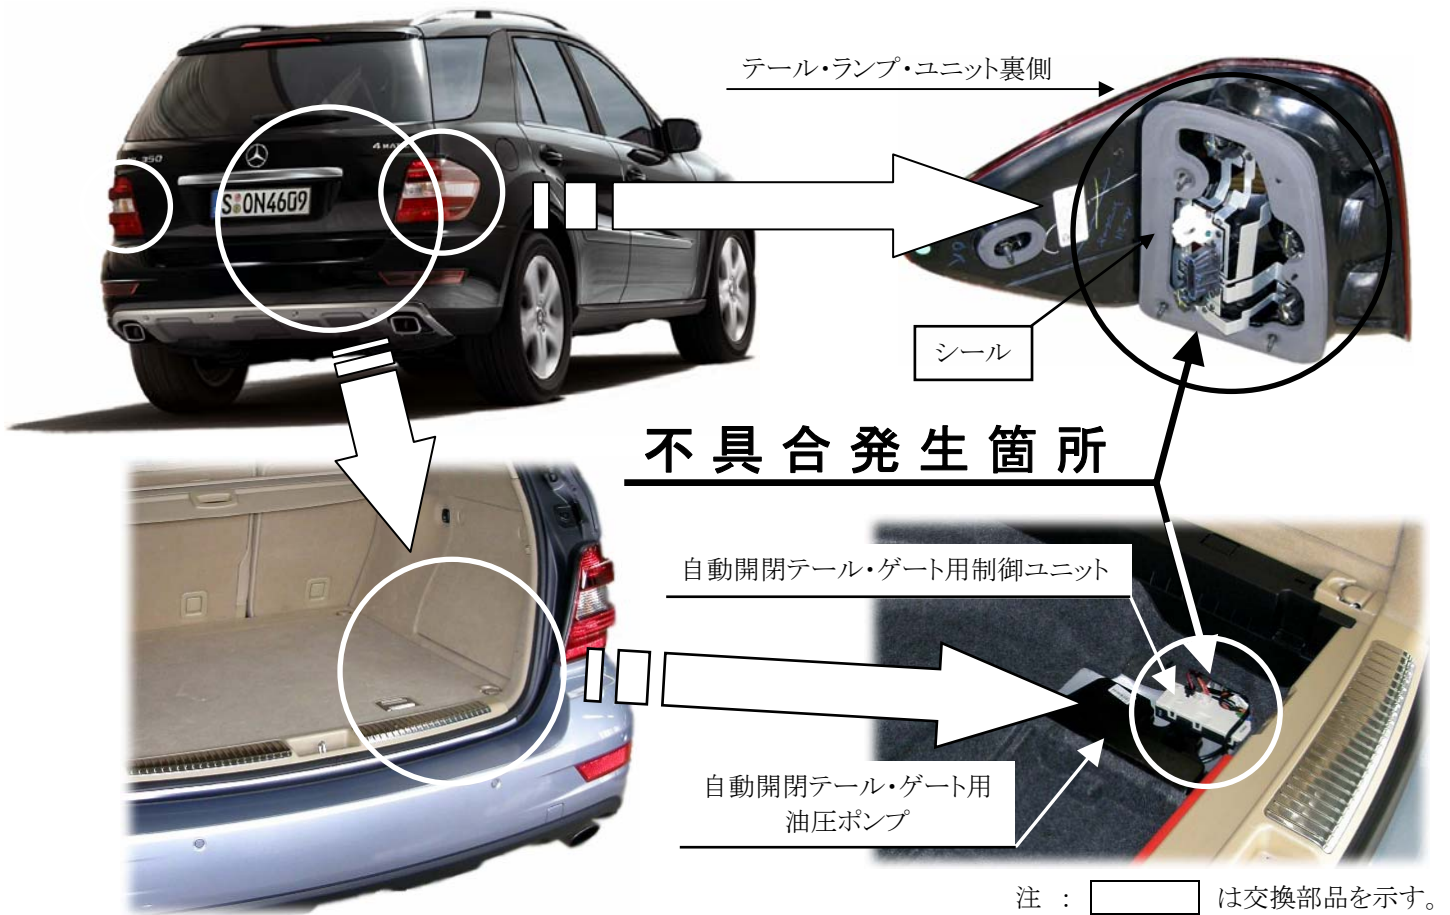
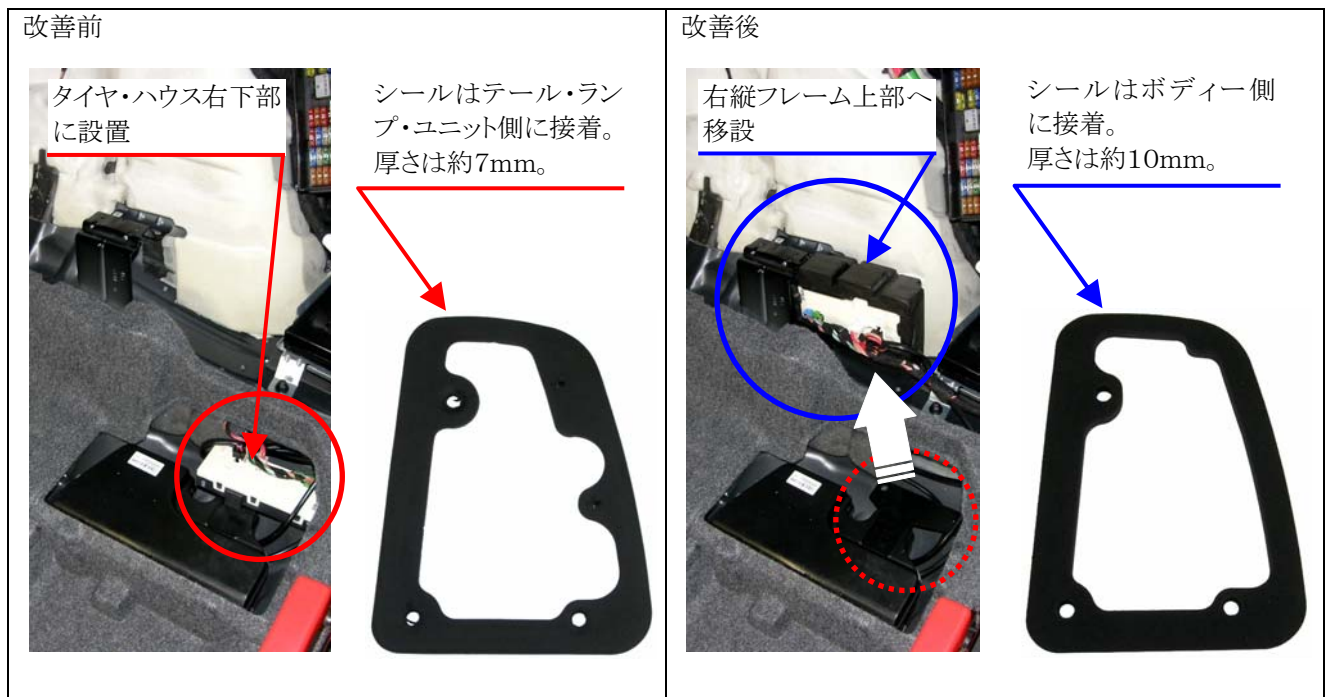
自動開閉テール・ゲート装備車両において、テール・ランプ部のシー ル材が不適切なため、豪雨や高圧洗浄により車内に水が浸入することがある。そのため、そのまま使用を続けると、自動開閉テール・ゲート用制御ユニットの電気回路が水分により錆びて短絡し、最悪の場合、火災に至るおそれがある。

全車両、テール・ランプのシー ル材を対策品と交換し、自動開閉テール・ゲート用制御ユニットを移設する。

識別 : テール・ゲートのエントランス・プレートを取り付けているトルクス・ボルトに黄色ペイントを塗布する。
