## 改善箇所説明図②

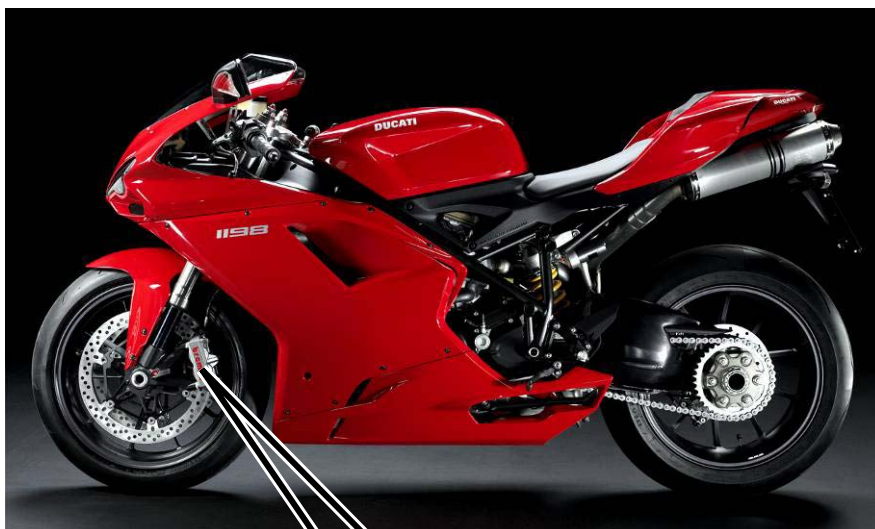
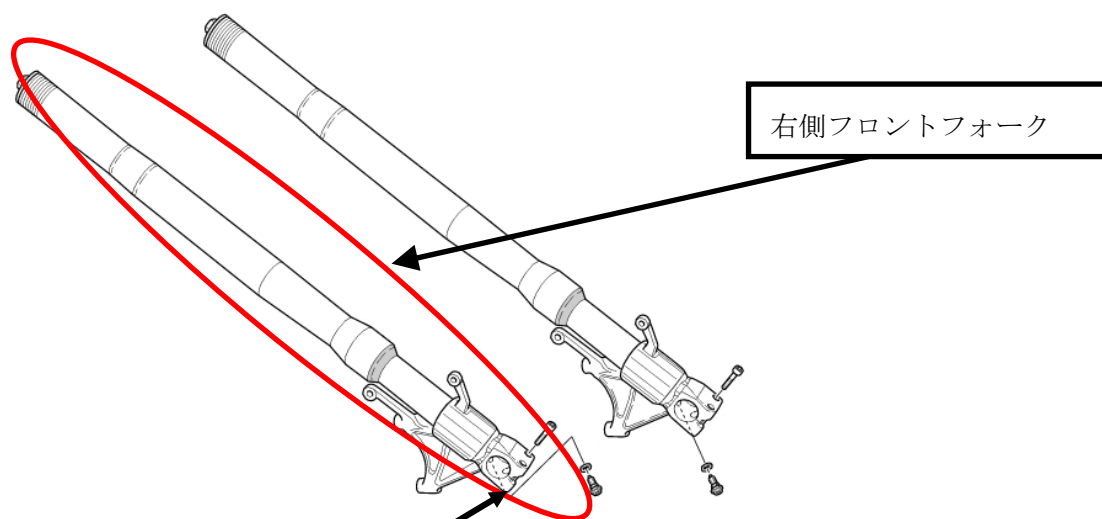
注：  は改善箇所を示す。

右側フロントフォークの製造工程において、ボトムエンドのクランプ穴の加工位置を誤ったため、当該クランプの強度が不足しているものがある。そのため、そのまま使用を続けると、当該クランプが破損し、最悪の場合、転倒するおそれがある。

全車両、右側フロントフォークを良品と交換する。

識別：対策部品のボトムエンド部に、黒色ペイントで識別する。
