改善箇所説明図③

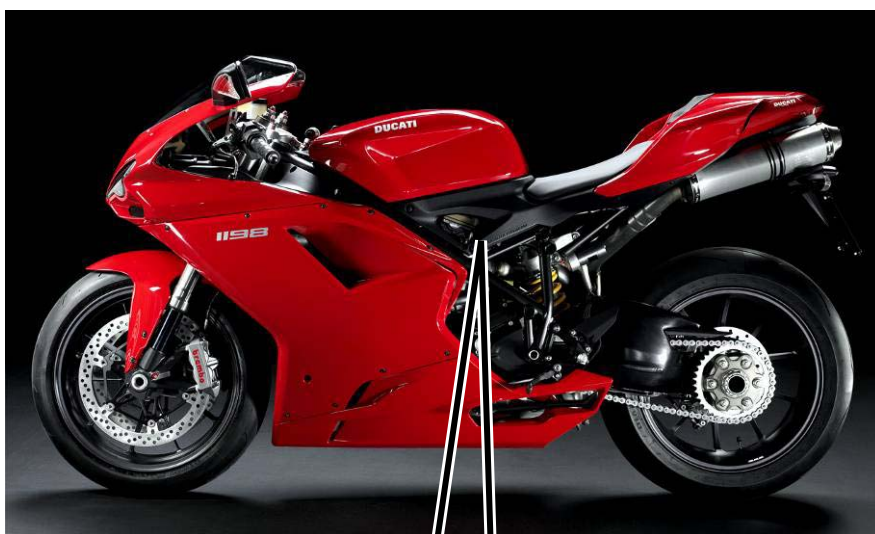
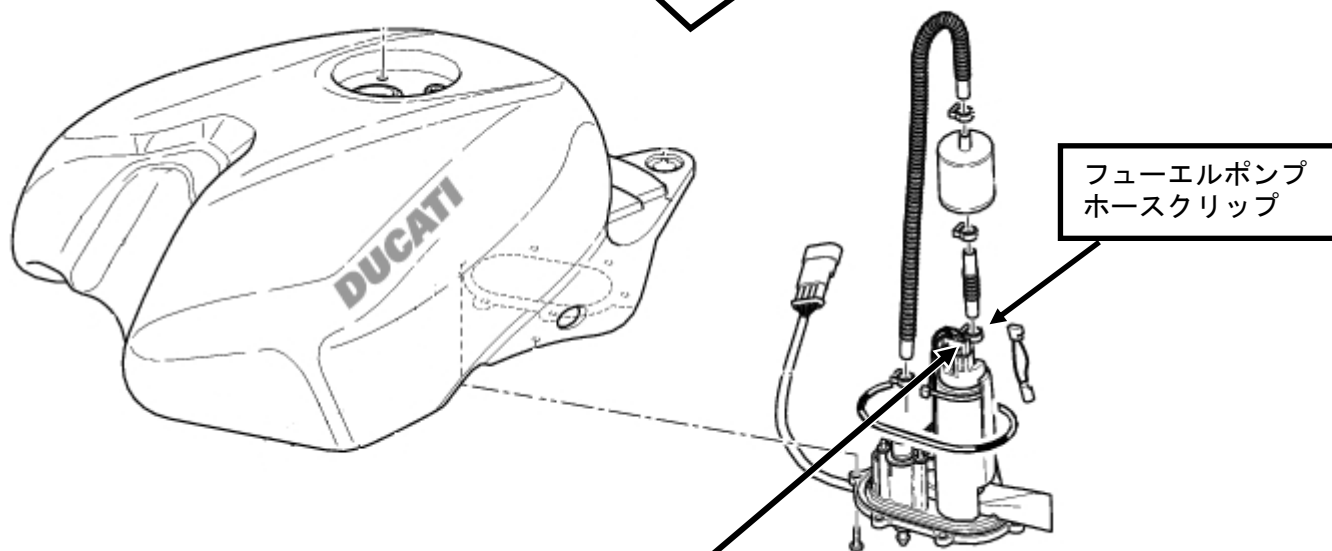
フューエルポンプと燃料フィルタを繋ぐホースにおいて、製造工程における当該ホースのクリップの組み付け位置が不適切なため、確実に締め付けられていないものがある。そのため、そのまま使用を続けると、ホースが外れ燃料が送られず、最悪の場合、エンストし、再始動できなくなるおそれがある。

全車両、該当ホースの組み付け状態を確認し、組み付け位置が正しくないものは、当該クリップを新品と交換し、正しい位置に組み付ける。

識別：シート下のフューエルタンク取付ネジに緑色ペイントを塗布する。
