改善箇所説明図

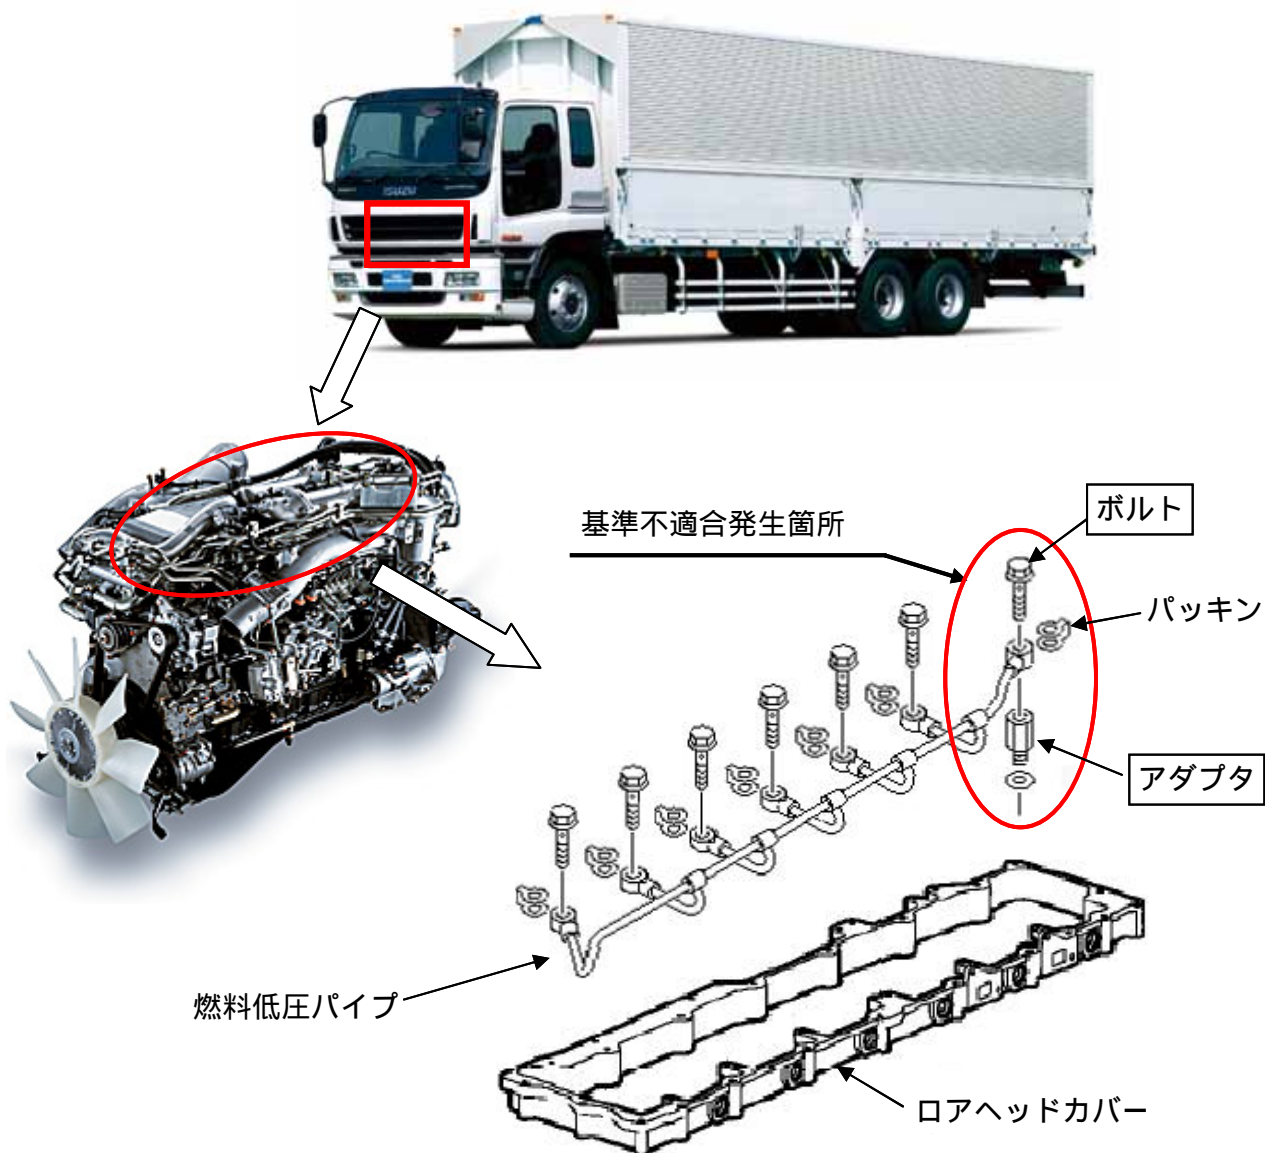
リコール届出番号2229及び2294のリコール作業において、燃料低圧パイプ交換作業要領書の締め付けトルク指示値が不適切なため、当該部のパッキンの締め付け力が不十分になることがある。そのため、エンジン内部に燃料が漏れ、そのままの状態で行き続けると、燃料の混入したオイルがブローバイガスの通路を経由して吸気管に吸入され、シリンダー内で燃焼するため、エンジン回転が上昇し、最悪の場合、エンジン内部が損傷して火災となるおそれがある。

改善の内容：全車両、燃料低圧パイプを正規の締め付けトルクで締め付ける。

識別：ヘッドカバー上面に白色ペイントを塗布する。
