# 改善箇所説明図

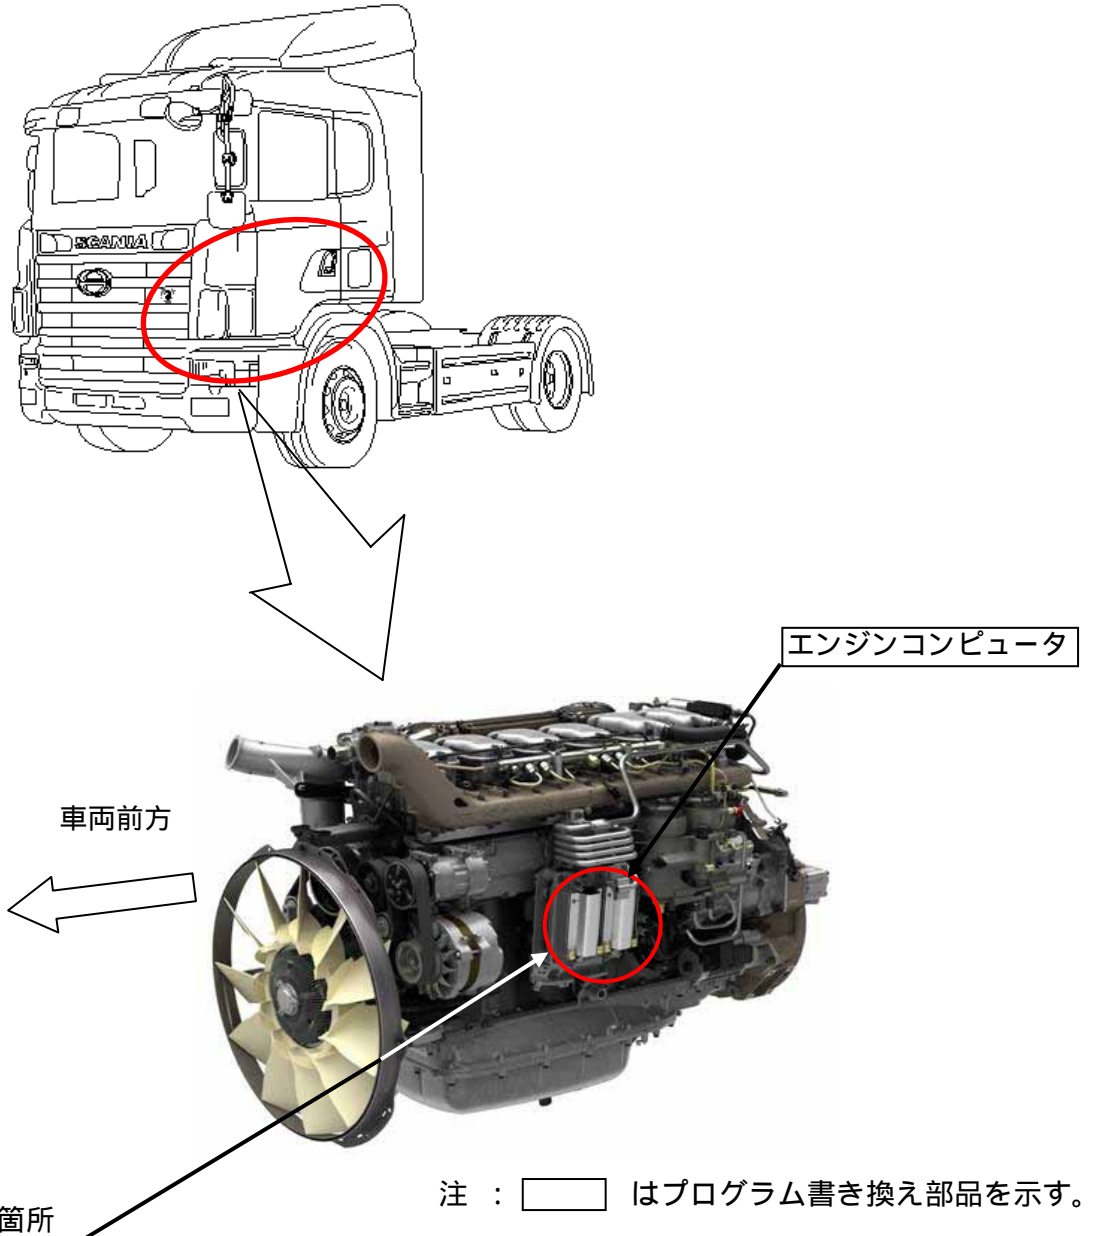
原動機の過給機の制御プログラムが不適切なため、自動変速モードにおいて、排気圧力が高い状態で変速する際に、黒煙が発生するおそれがある。

全車両、過給機の制御プログラムを書き換える。

識別：運転席側ダッシュボード横の故障診断コネクタカバーに黄色のシールを貼付する。
