改善箇所説明図

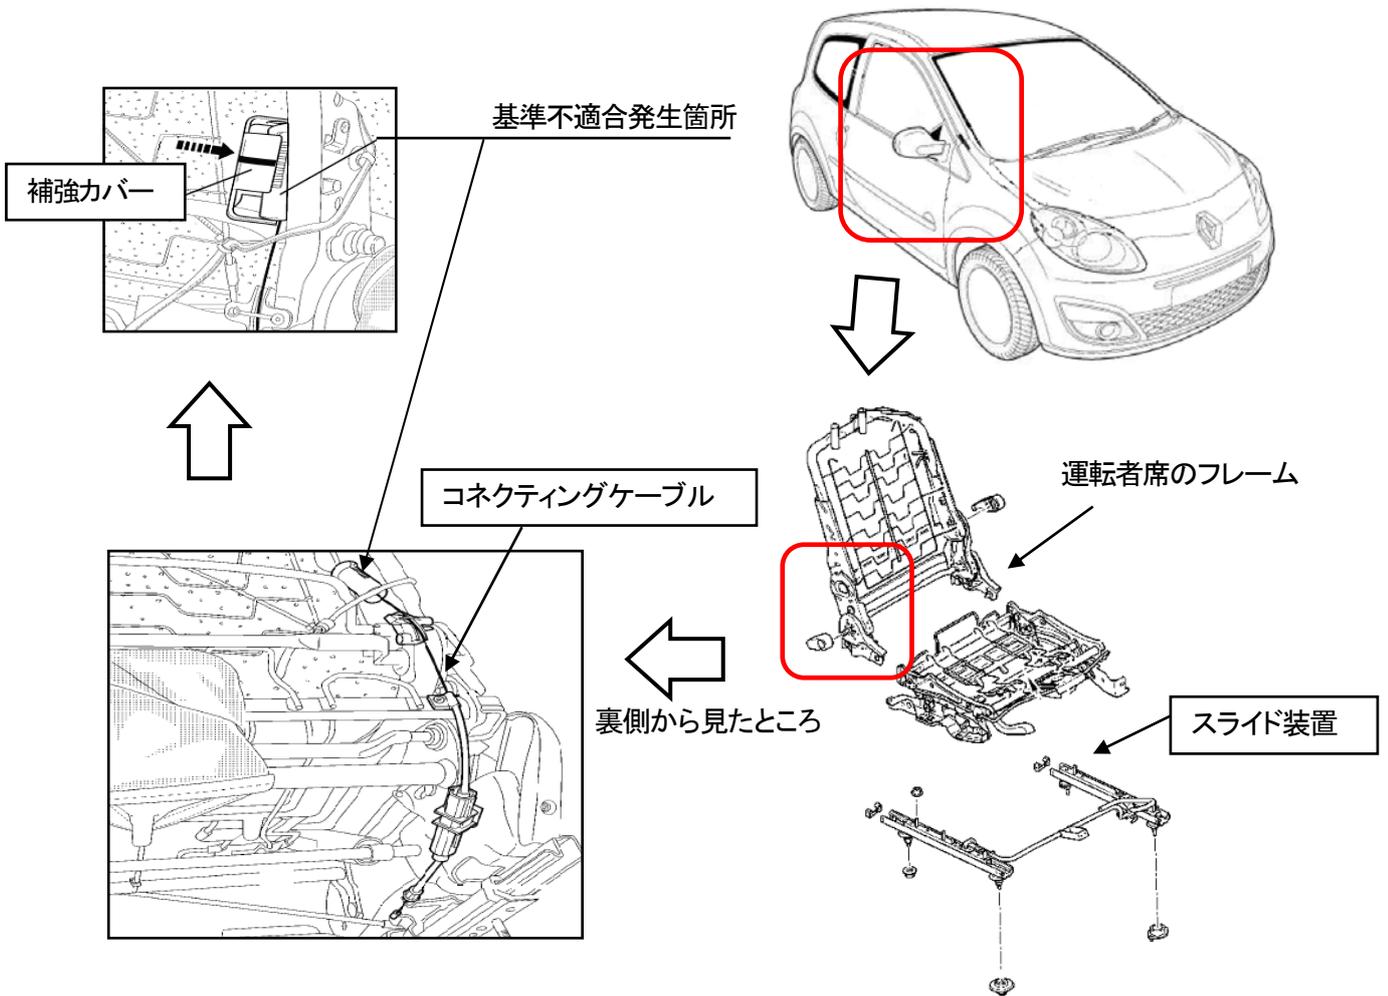
基準不適合発生箇所

運転者席のシートバックを前傾させたときに運転者席のスライド装置のロックを解除する為のコネクティングケーブルの張力調整用ばね格納部において、当該部の組み付けが不適切なため、強度が不足しているものがある。そのため、使用過程において当該部が損傷し、最悪の場合、座席スライド装置のロックが解除され、座席位置を保持できなくなるおそれがある。

改善の内容

全車両、当該部に補強カバーを取り付ける。また、当該部が損傷しているものは、コネクティングケーブル一式を良品に交換し、補強カバーを取り付ける。さらに、運転者席のスライド装置が損傷している場合は、スライド装置を新品に交換する。
