改善箇所説明図

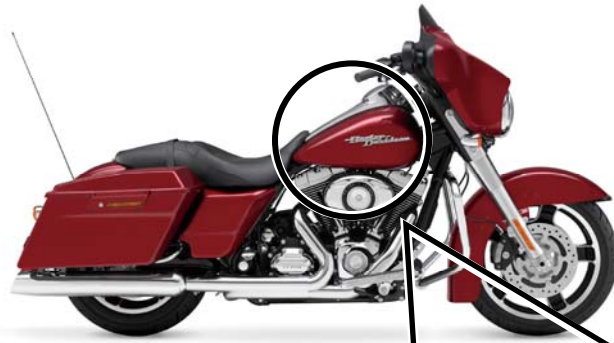
基準不適合発生箇所 フロントマウント

燃料タンクのフロントマウントの強度が不足しているため、正面からの過大な衝撃を受けた際、フロントマウントが変形し、当該タンクとの溶接部分に亀裂が入り燃料が漏れる場合がある。そのため、最悪の場合、漏れた燃料が付近の点火装置により引火し、火災に至るおそれがある。

補強材

全車両、当該タンクのフロントマウントに補強材を取り付ける。
