改善箇所説明図

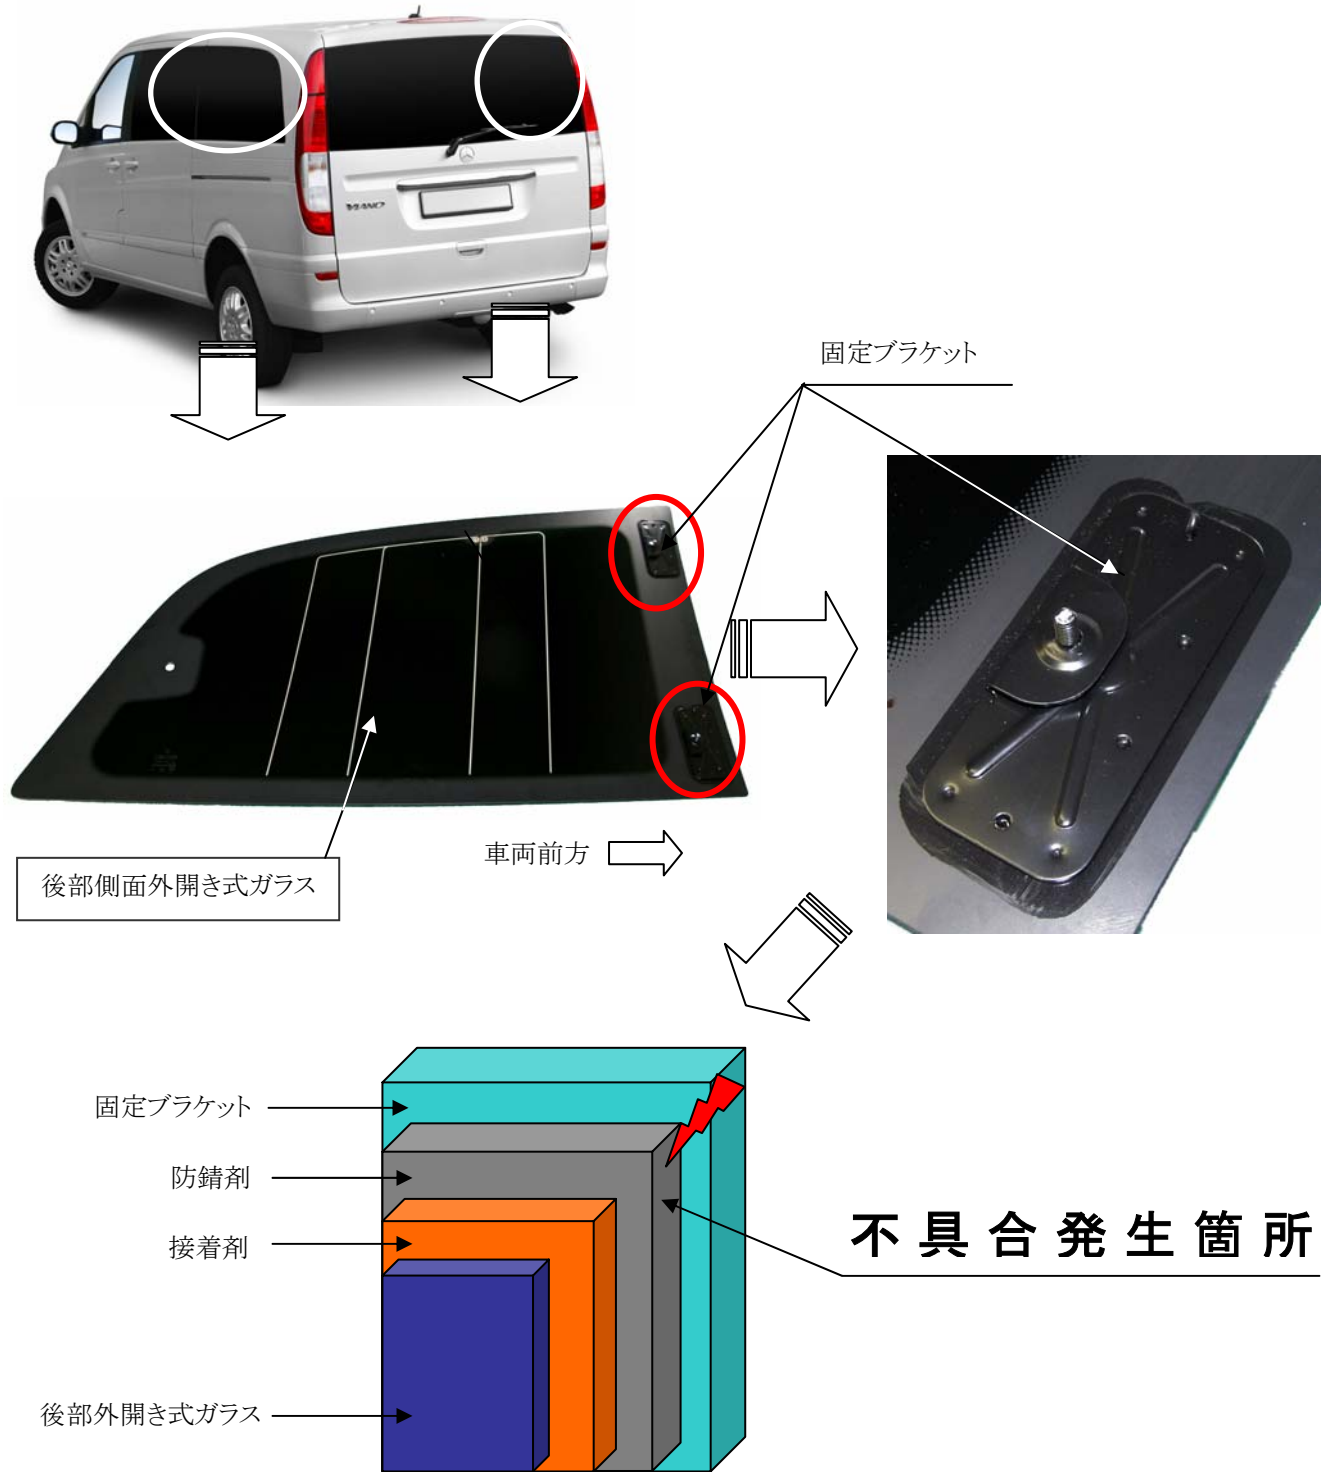
後部側面外開き式ガラスにおいて、ガラスを車体へ固定するブラケットの防錆剤の塗布が不適切なため、接着が不十分なものがある。そのため、走行中の振動等により、車体からガラスが脱落し、他の交通を妨げるおそれがある。

全車両、左右後部側面外開き式ガラスを良品と交換する。

識別： 後部外開き式ガラス用モータ・カバーに黄色ペイントを塗布する。
