改善箇所説明図

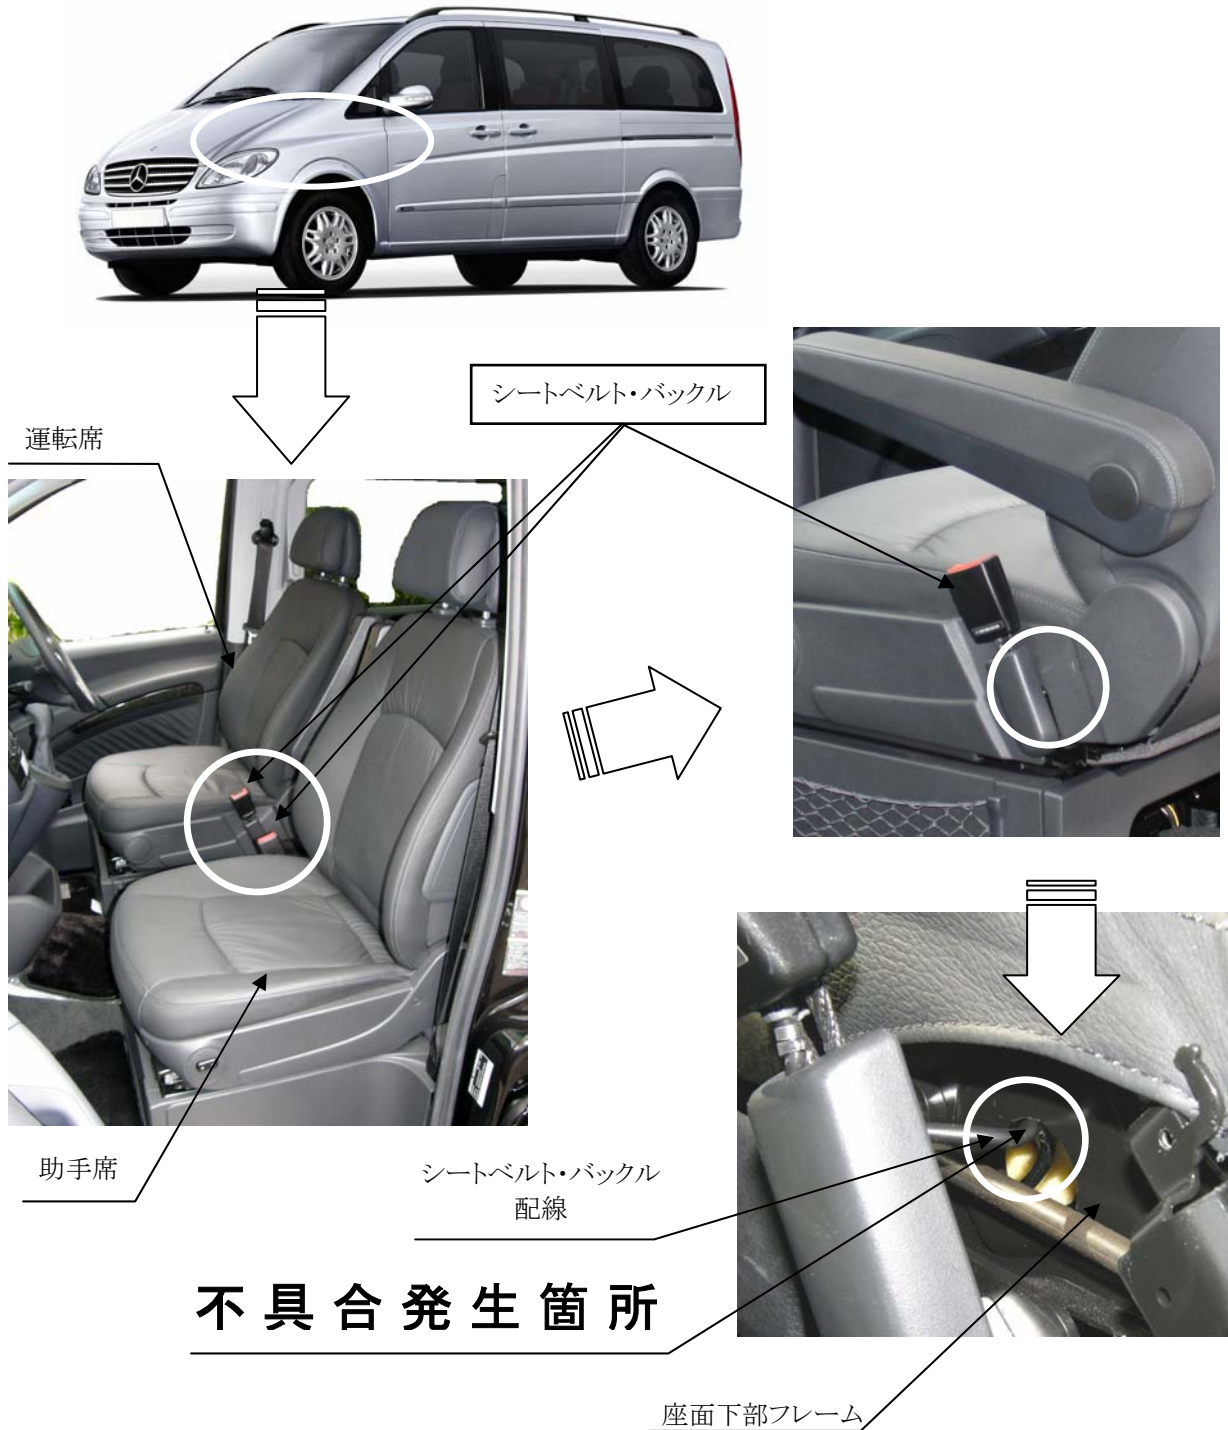
不具合発生箇所

前席シートベルト・バックルの配線の取り廻しが不適切なため、座席位置の調整により当該配線と座面下部フレームが接触し、配線が損傷することがある。そのため、シートベルトの装着状態を正しく検知できず、シートベルトの警告が作動しなくなるおそれがある。

全車両、前席のシートベルト・バックルを新品と交換し、配線の取り廻しを変更する。
