改善箇所説明図

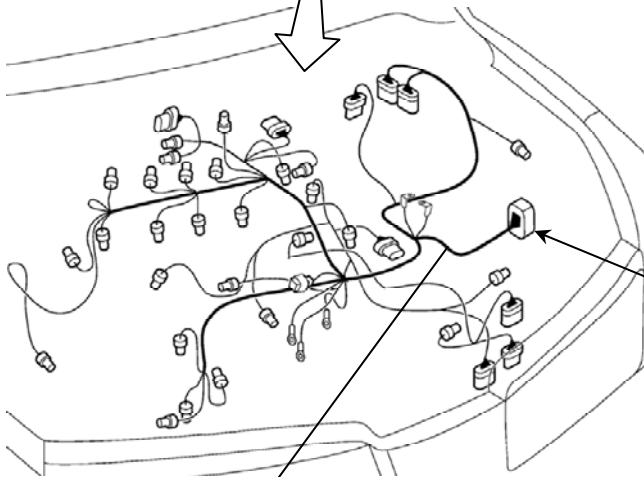
基準不適合発生箇所

エンジン製造時の検査工程において、検査用電気配線の端子部を変形させたため、エンジン側の電気配線の端子が変形しているものがある。そのため、そのままの状態で使用を続けると、当該配線が接触不良となり、最悪の場合、走行中にエンストして再始動出来なくなるおそれがある。

全車両、当該電気配線に補助電気配線を追加する。

識別：銀色のシールをモデルナンバープレートの右横に貼り付ける。
