改善箇所説明図②

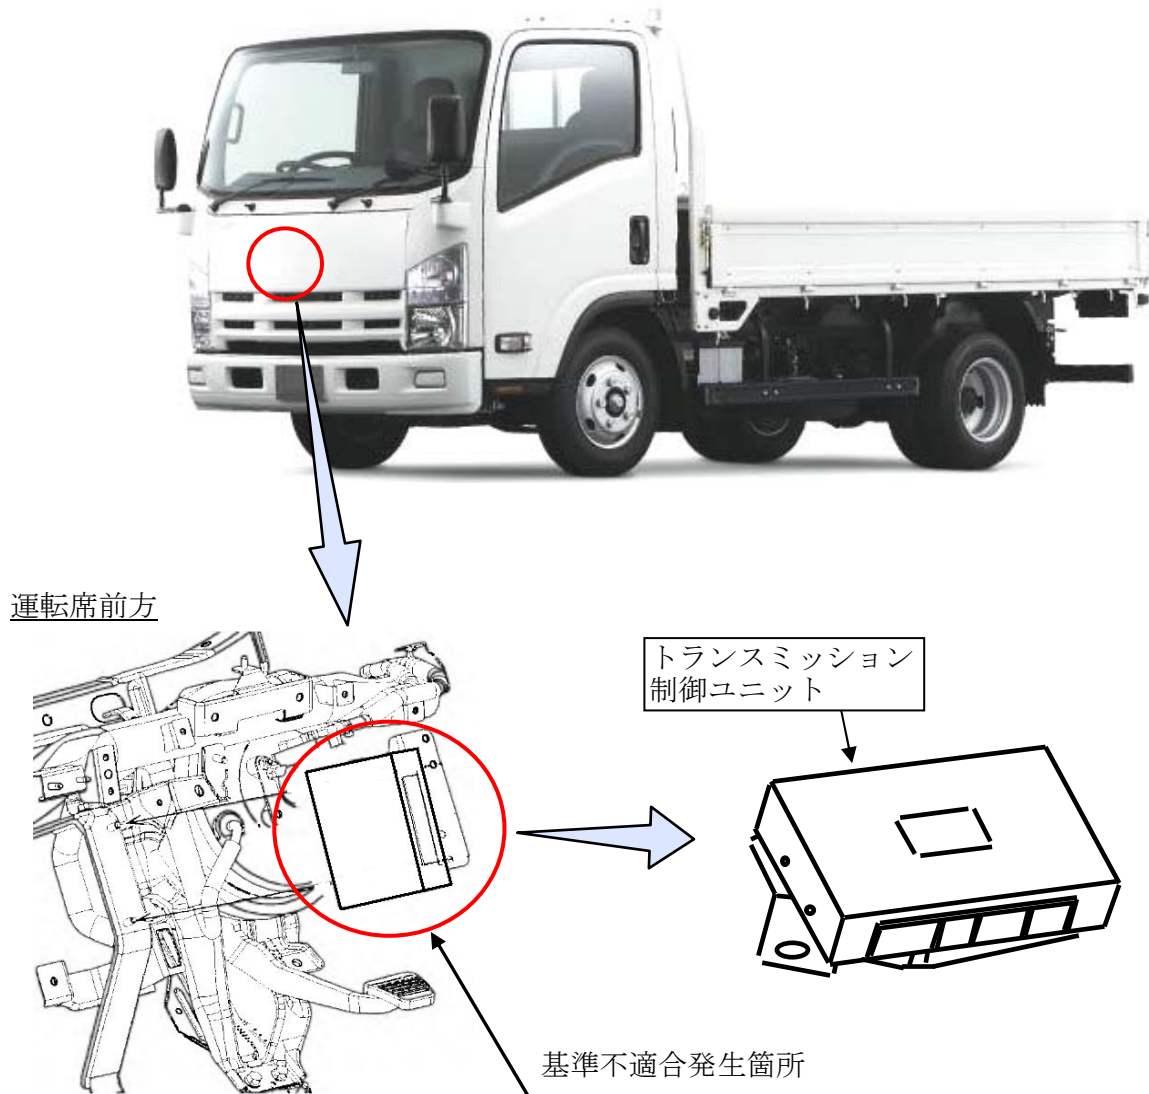
圧縮天然ガス自動車（CNG車）において、機械式自動変速機のトランスミッション制御ユニットのプログラムが不適切なため、ギヤが切り替わらなくなり、変速レバー位置及びギヤ段表示灯と実際のギヤ位置が不一致になるおそれがある。

改善の内容： 全車両、トランスミッション制御ユニットを交換もしくはプログラムを書き換える。

識別：トランスミッション制御ユニット近傍のブラケットに白色シールを貼付する。
