改善箇所説明図

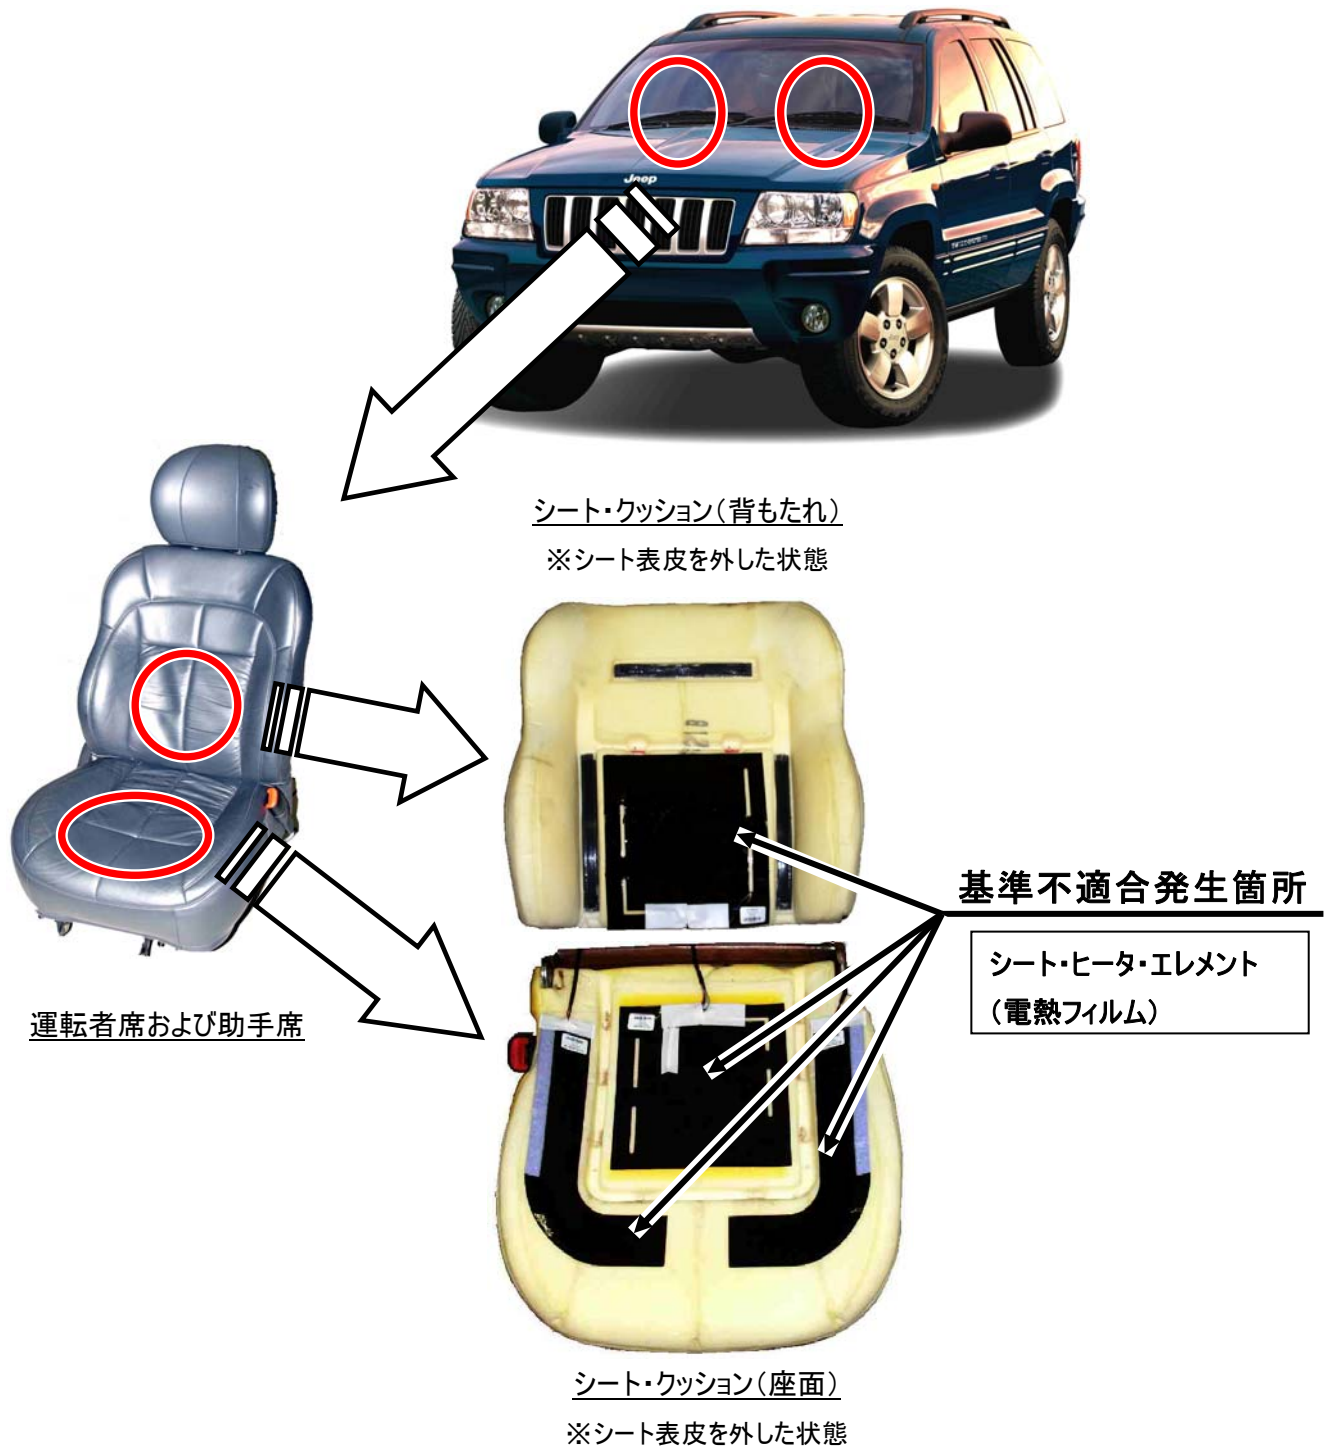
注: は交換部品を示す。

運転者席および助手席のシート・ヒータにおいて、電熱フィルム(シート・ヒータ・エレメント)の耐久性が不十分なため、長期間の使用過程において当該電熱フィルムに亀裂が発生するものがある。そのため、亀裂発生箇所の電気抵抗が変化し、当該電熱フィルムが異常過熱をひき起こすことがあり、最悪の場合、車両火災に至るおそれがある。

全車両、運転者席および助手席の電熱フィルムを対策品と交換する。

識別 : 運転者席シート・レール前部取付けボルト(外側)頭部に黄色ペイントを塗布する。
