改善箇所説明図

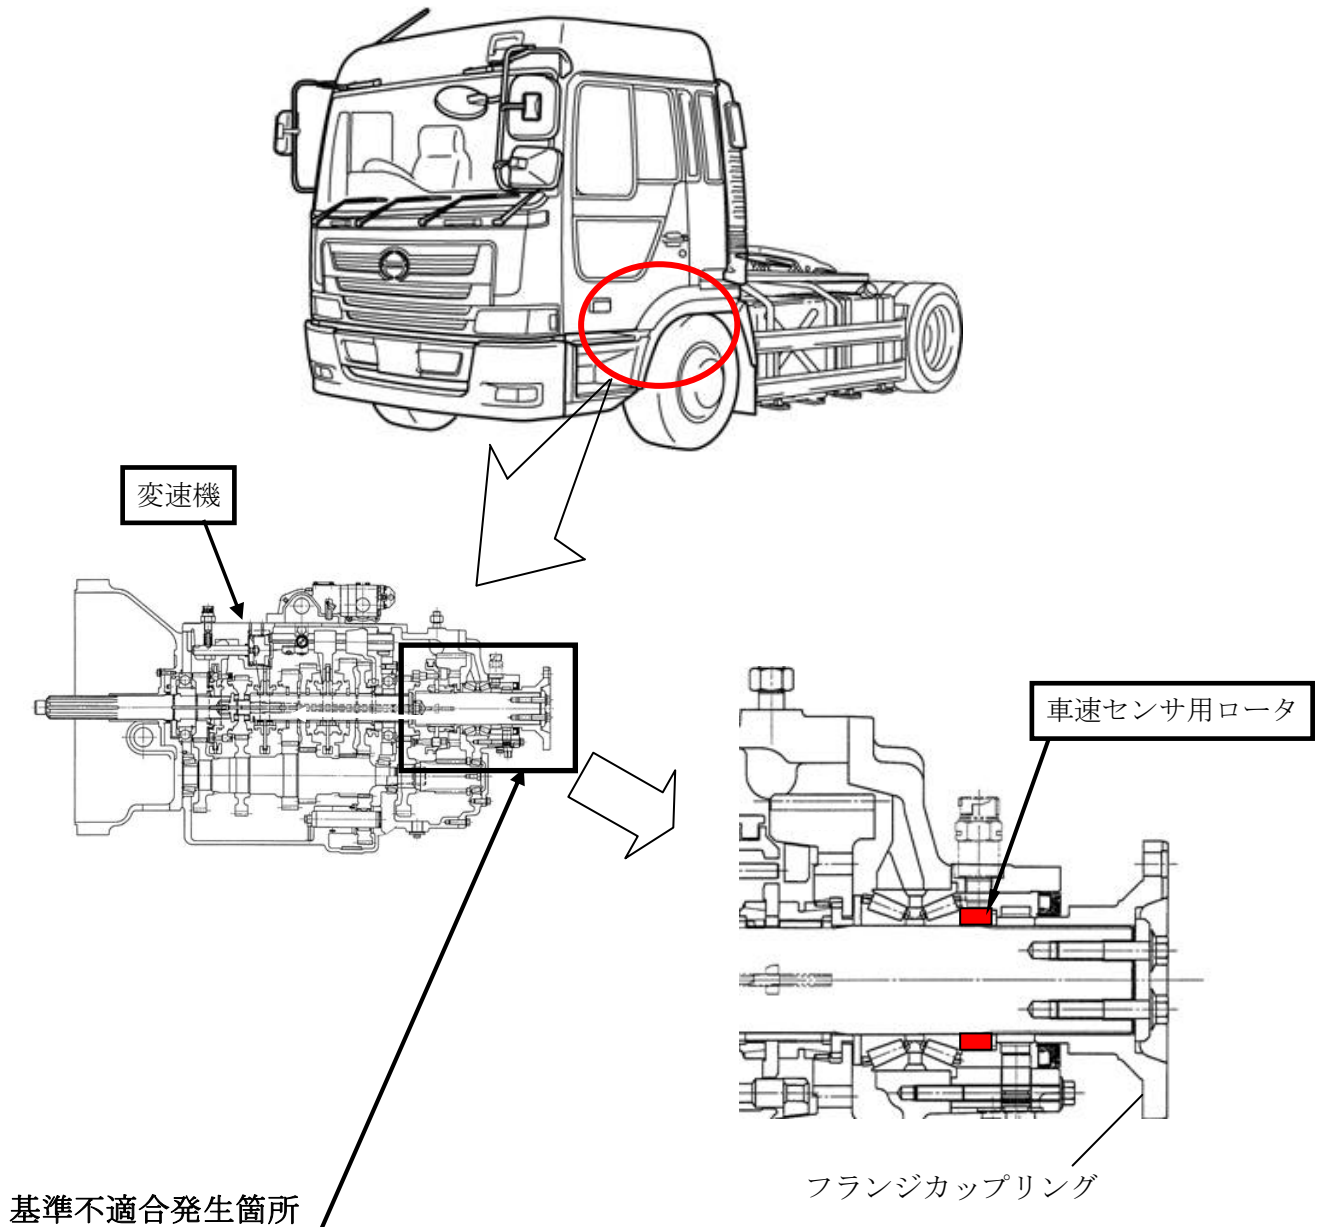
基準不適合発生箇所

変速機内部の車速センサ用ロータの表面硬度が不適切なため、ロータ端面が摩耗し、変速機後端のフランジカップリング締付ボルトが緩むものがある。そのため、そのまま使用を続けると、最悪の場合、フランジカップリングが抜け出し、プロペラシャフトとともに脱落するおそれがある。

全車両、当該変速機の銘板を確認し、該当するものは点検をして、車速センサ用ロータまたは変速機を対策品と交換する。

識別：ネームプレートに黄色ペイントを塗布する。
