改善箇所説明図

(代表機種 FD35N の例)

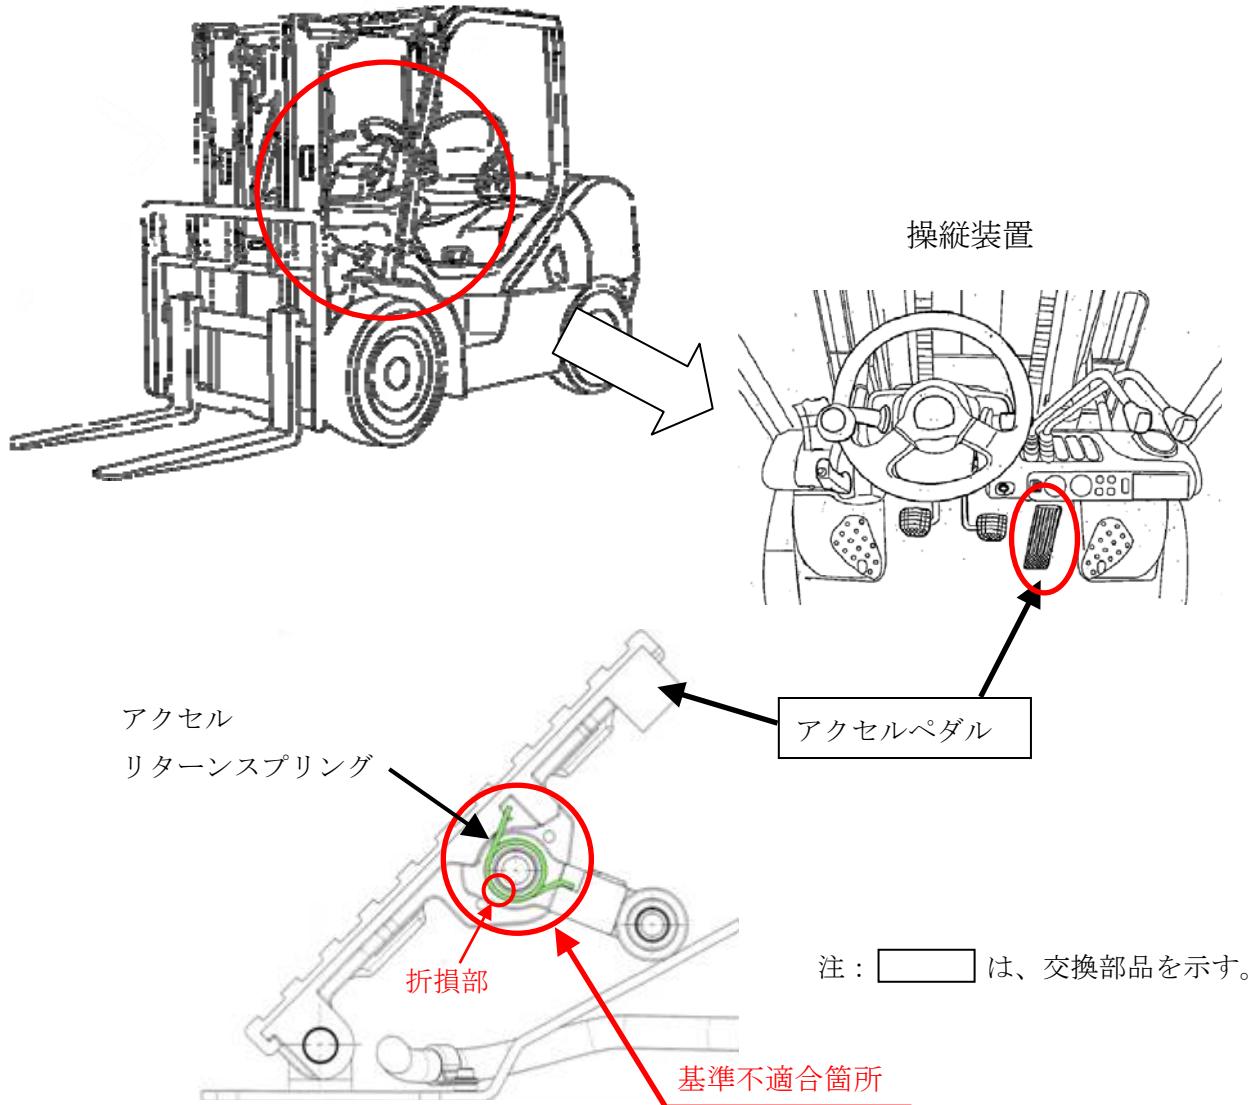
アクセルペダルに備えられている、アクセルリターンスプリングにおいて、製造工程が不適切なため、強度が不足しているものがある。そのため、そのままの状態で使用を続けると、当該スプリングが折損し、最悪の場合、アクセルペダルが戻らなくなるおそれがある。

改善措置の内容：全車両、アクセルペダルを対策品に交換する。

識別：アクセルペダルに黄色ペイントを塗布する。
