改善箇所説明図

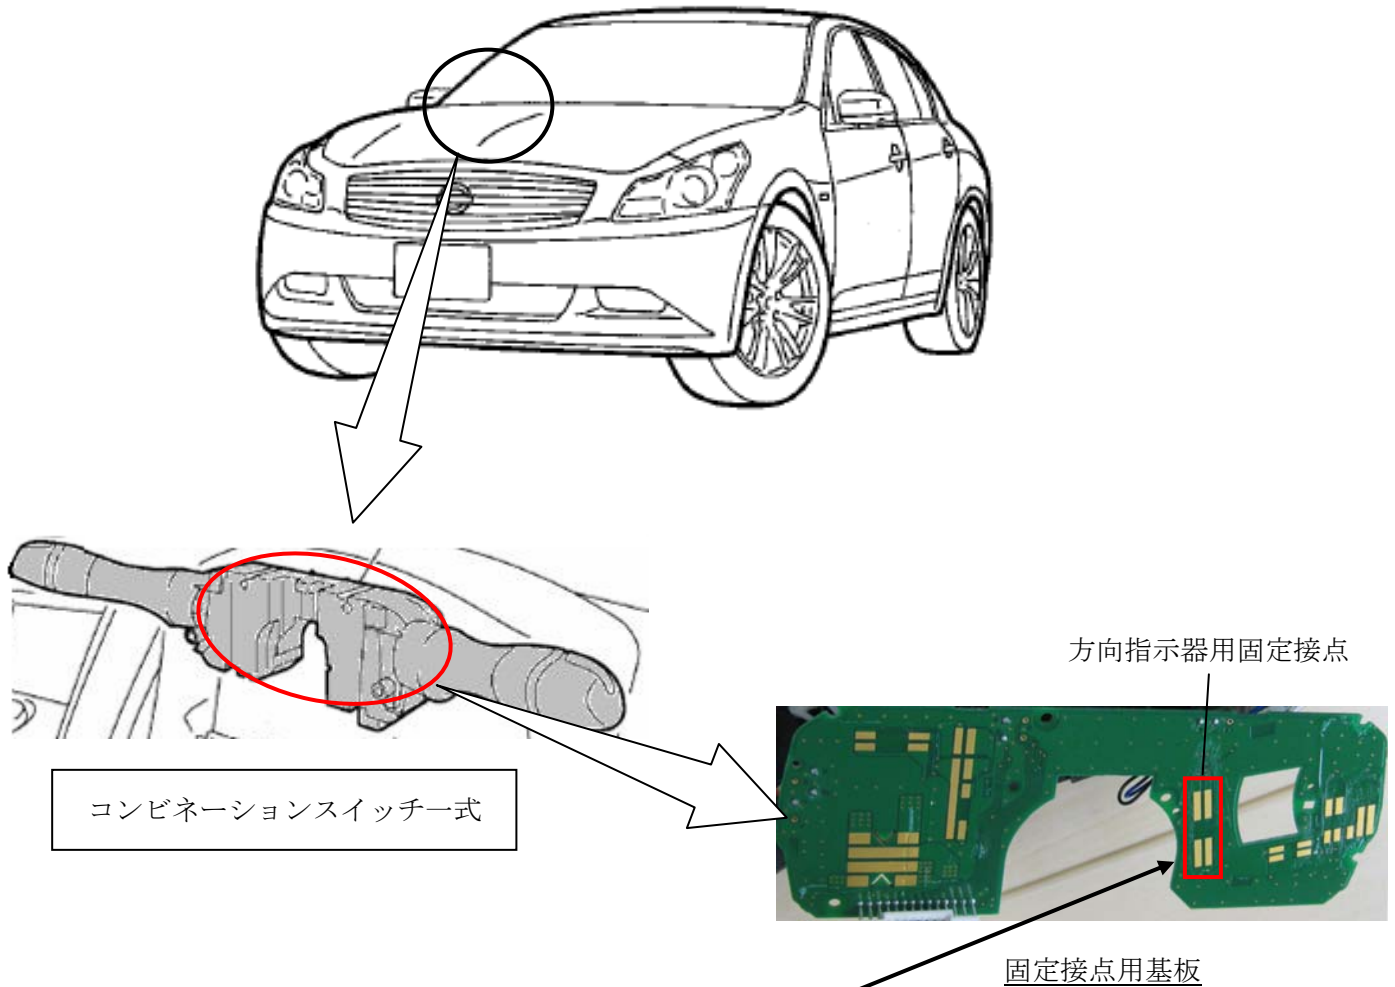
基準不適合発生箇所

方向指示器等のコンビネーションスイッチにおいて、固定接点用基板の研磨工程が不適切なため、当該基板の接点の表面に荒れが発生し、方向指示器を使用する過程で発生する接点磨耗粉が堆積することがある。そのため、当該スイッチを操作した時に、接点が導通せず、方向指示器が作動しなくなるおそれがある。

改善の内容

全車両、当該コンビネーションスイッチ一式を良品と交換する。

識別：銀色のシールをモデルナンバープレートの右横に貼り付ける。
