## 改善箇所説明図①

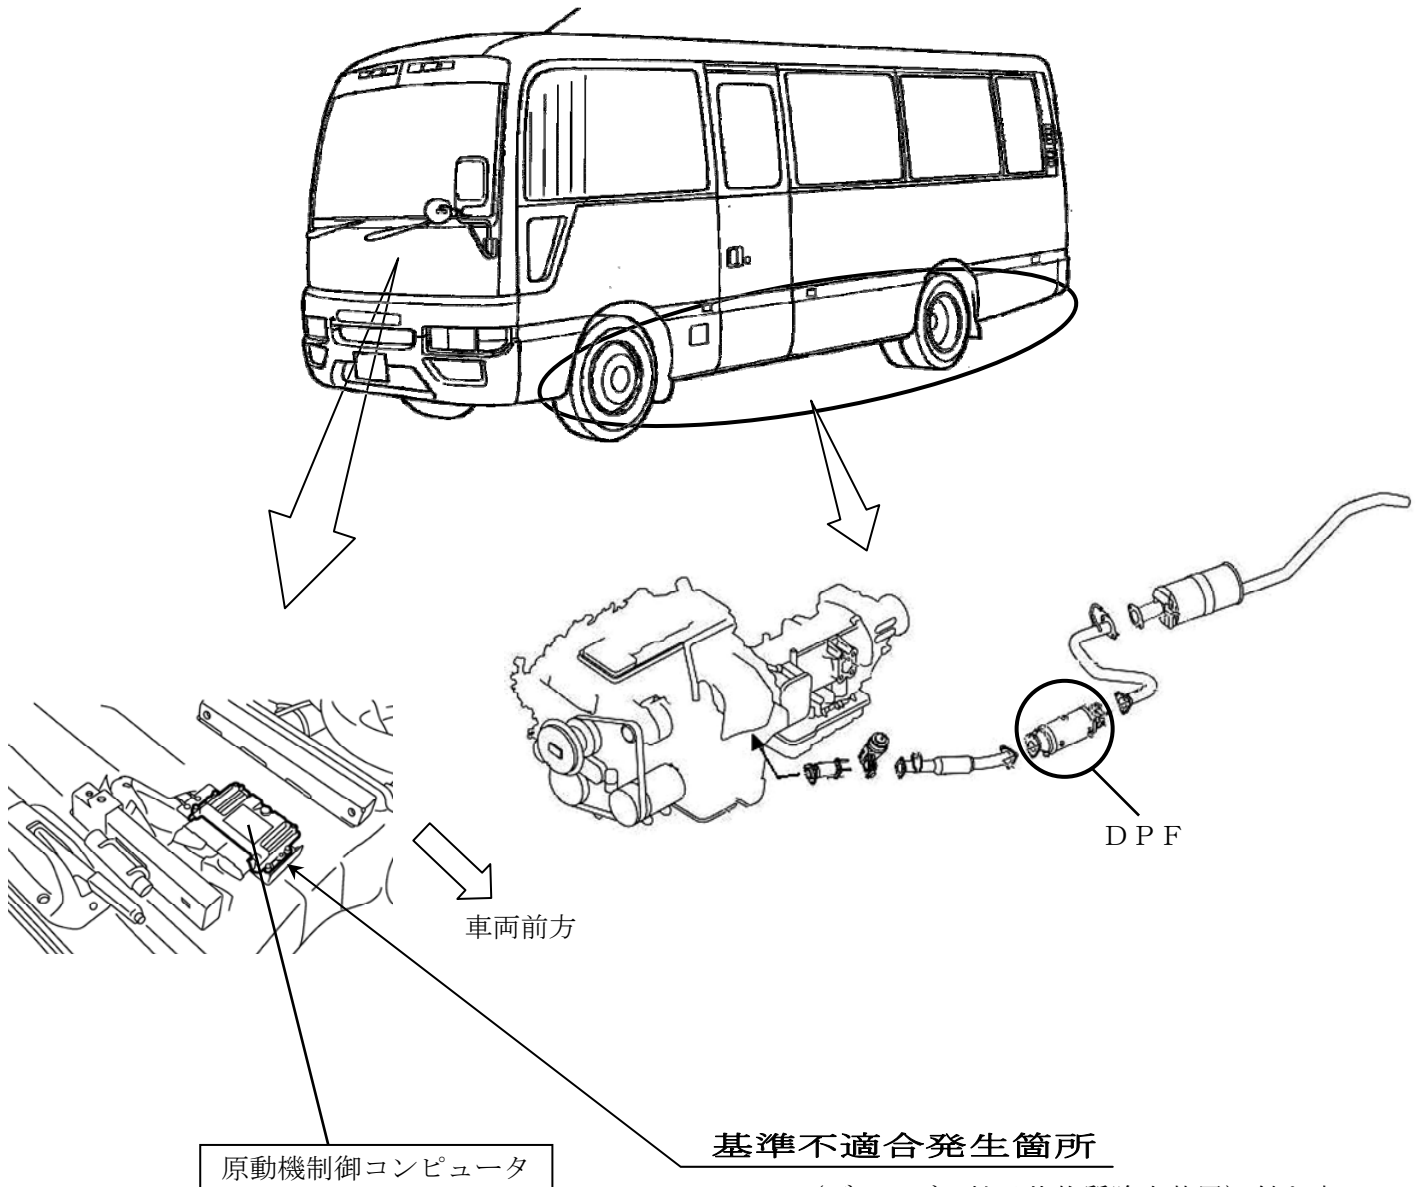
### 基準不適合発生箇所

DPF（ディーゼル粒子状物質除去装置）付き車の原動機制御コンピュータにおいて、低負荷走行時の自動再生（捕集した粒子状物質の燃焼除去）の燃料噴射量の設定が不適切なため、余剰な燃料がエンジンオイルに混入するものがある。そのため、エンジンオイル量が規定量を超えた状態で使用を続けると、吸気経路にエンジンオイルが混入して白煙が発生し、エンジンの回転が上昇することがあり、最悪の場合、エンストして再始動できなくなるおそれがある。

### 改善の内容

全車両、当該制御コンピュータのプログラムを修正するとともに、エンジンオイルを新品に交換する。なお、当該不具合が発生したことのある車両については、必要に応じて、エンジン本体、インジェクタ、触媒を新品に交換する。

識別：銀色のシールをモデルナンバープレートの右横に貼り付ける。
