## 改善箇所説明図

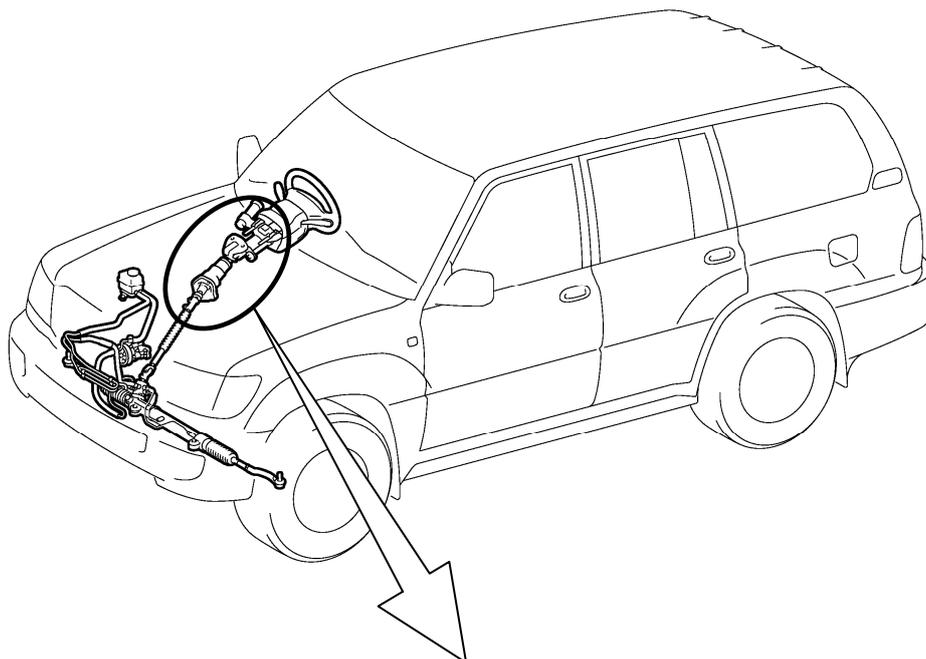
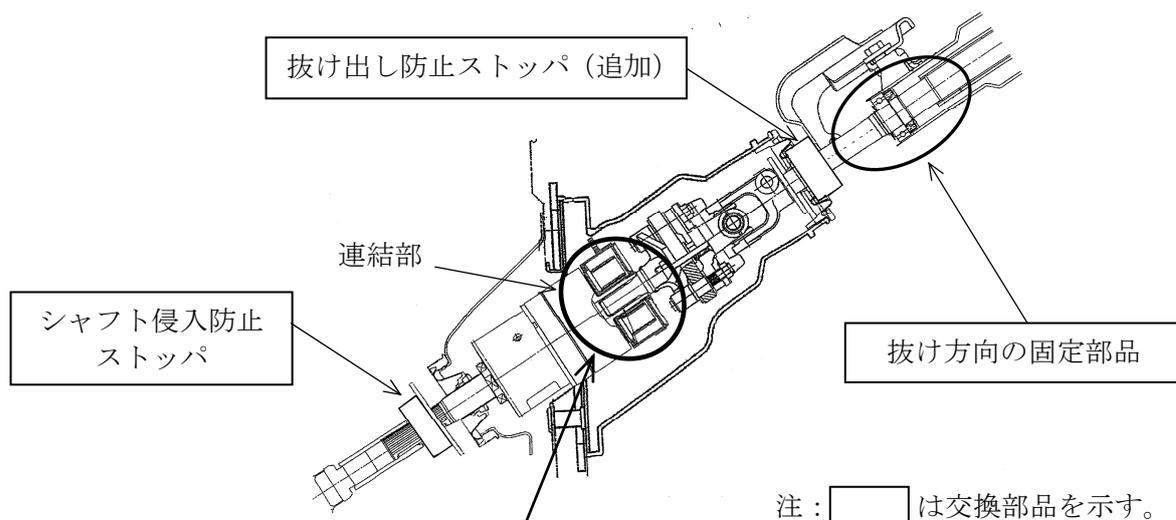
ステアリングシャフト構造図

### 基準不適合発生箇所

かじ取り装置において、ステアリングシャフト連結部の構造が不適切なため、大きな段差乗り越え時にシャフトの抜け方向の固定部品が外れることがある。その状態で、ハンドルを一杯に切る操作を繰り返すとシャフトが抜け出して、かじ取り操作ができなくなるおそれがある。

全車両、抜け方向の固定部品を対策品に変更する。あわせて、抜け出し防止ストッパを追加するとともに、シャフト侵入防止ストッパを対策品に変更する。

識別：改善済車両にはエンジンルーム内のカウルパネルに向かって左端に黄色ペイントを塗布する。
