## 改善箇所説明図

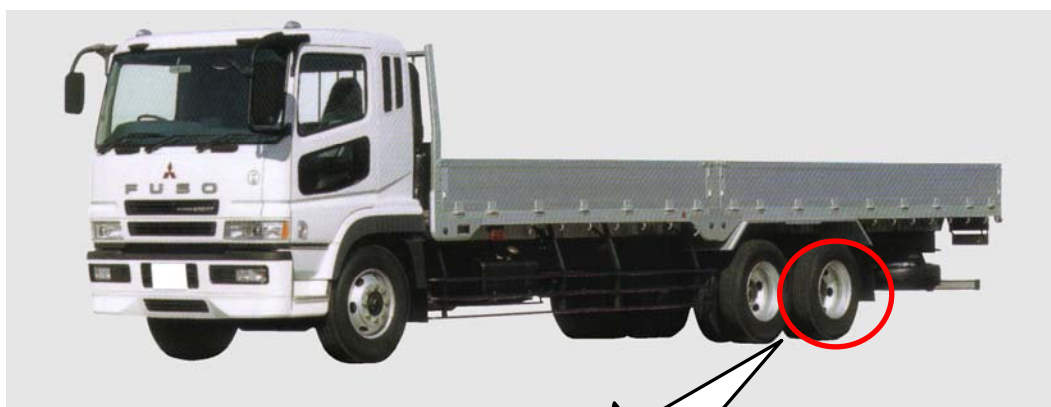
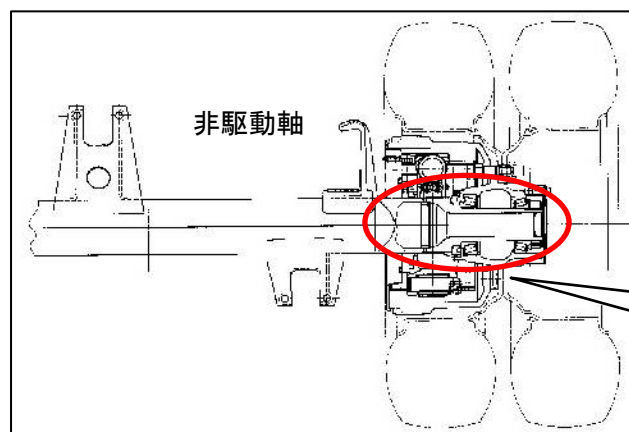
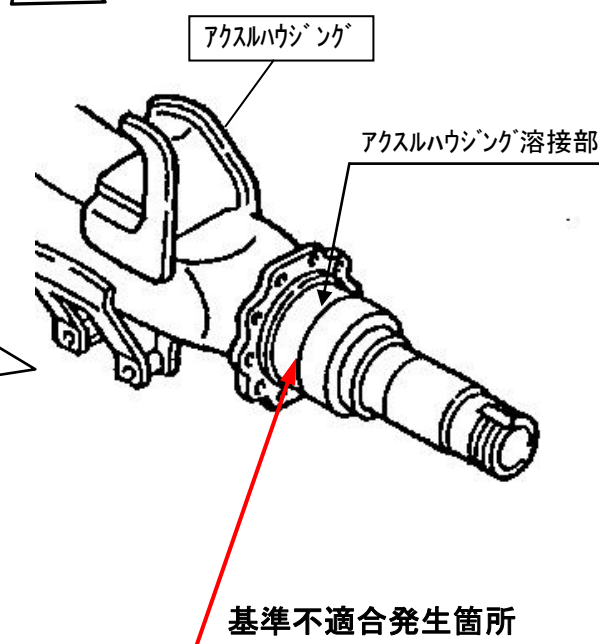
後2軸大型トラックの後々軸（非駆動軸）アクスルハウジングの溶接が不適切なため、当該溶接部に亀裂が発生するものがある。そのため、そのままの状態で使用を続けると、最悪の場合、当該アクスルハウジングが折損し、ブレーキの過熱やタイヤとフレームの接触が生じて、火災に至るおそれがある。

全車両、当該アクスルハウジングを良品と交換する。
