## 改善箇所説明図

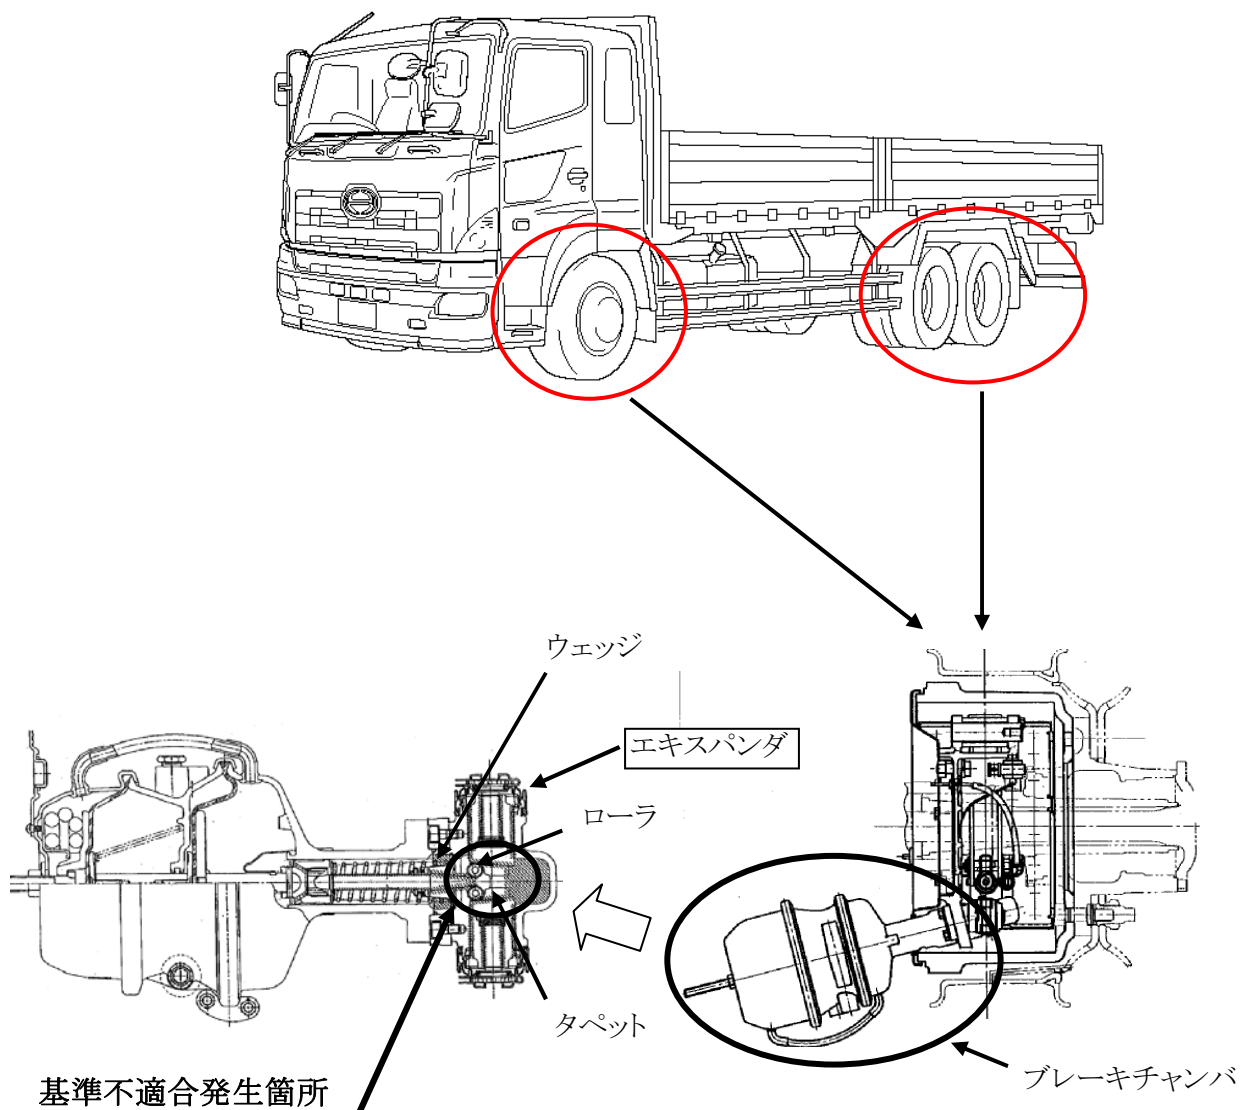
基準不適合発生箇所

主制動装置のブレーキシューを拡張するエキスパンダのウェッジ部タペットの熱処理が不適切なため、タペットのローラ転動面が早期に摩耗するものがある。そのため、ローラ転動面に凹みが発生し、ブレーキシューの拡張ができず制動力が低下するおそれがある。

全車両、当該エキスパンダの製造番号を確認し、該当するものは良品と交換する。

識別：ネームプレートに黄色ペイントを塗布する。
