改善箇所説明図

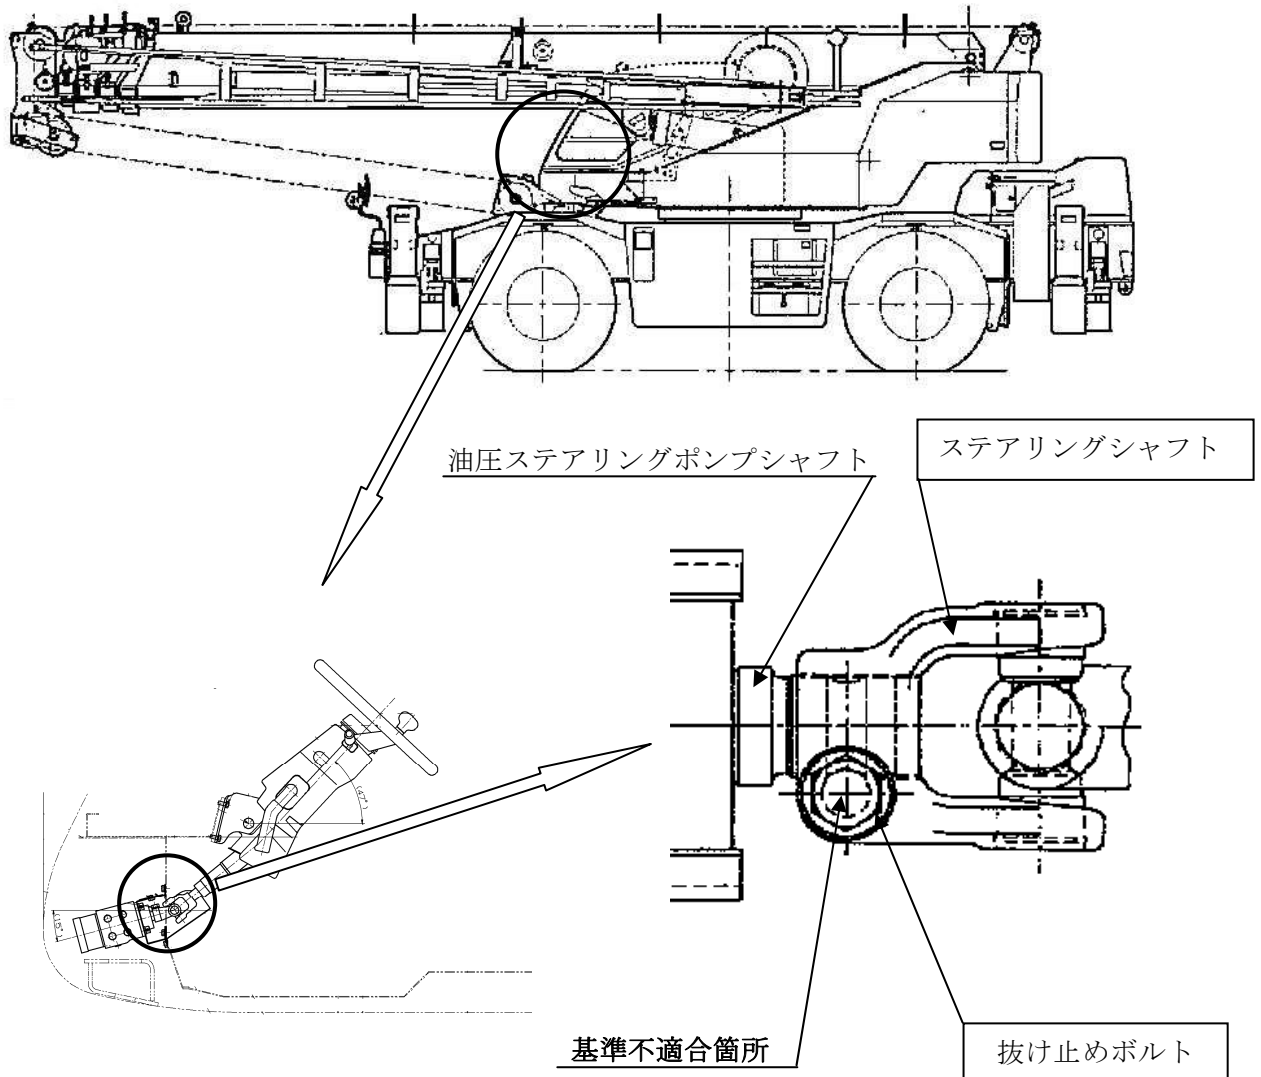
かじ取り装置のステアリングシャフトと油圧ステアリングポンプシャフトの連結部において、ステアリングシャフトの抜け止めボルト穴の加工が不適切なため、抜け止めボルトと油圧ステアリングポンプシャフトの抜け止め溝との掛かりが不足している場合がある。このため、ハンドル位置調整の際、当該連結部が外れ、最悪の場合、ステアリング操作が不能となるおそれがある。

全車両、抜け止めボルトの掛かり代を点検し、不適切なものについてはステアリングシャフトを良品に交換する。

また、抜け止めボルトと抜け止め溝との掛かりを確実にするため、抜け止めボルトを対策品と交換する。
