資料4 事故等の再発防止のための行政指導（通達）

保安情報の送付について
～緊急保安情報～

東海旅客鉄道株式会社 名松線におけるインシデント（本線逸走）について

鉄道輸送の安全確保について
～緊急保安情報～

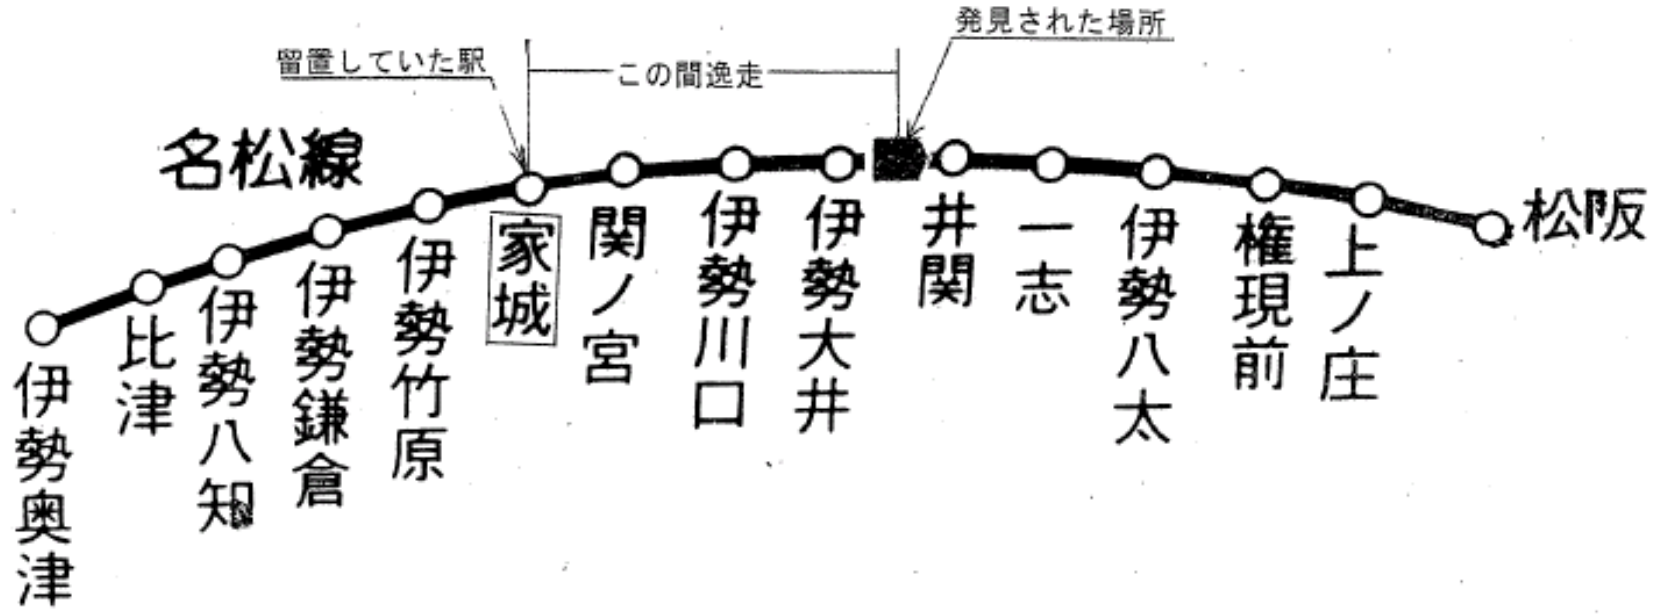
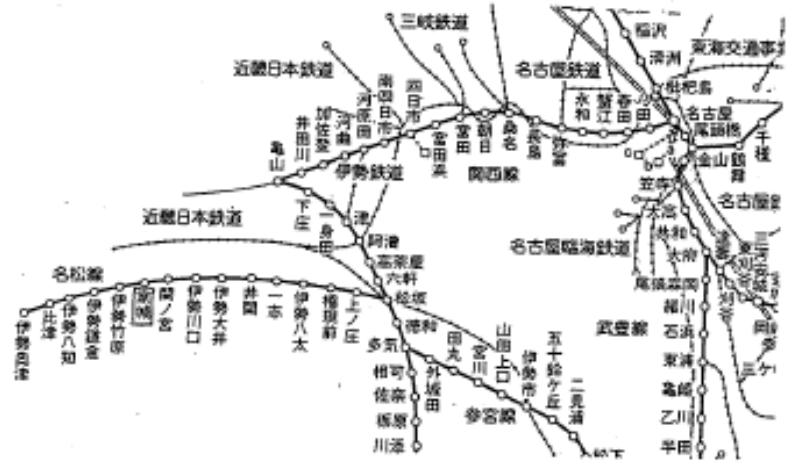
発生箇所

当該運転士は、家城駅上り本線留置中の車両の入換を行うため、起動準備を開始したが、手歯止めを撤去した後に、一時的に車両を離れた。その間に、当該車両は松阪方へ逸走を開始し、約8.5km離れた伊勢大井駅～井関駅間の第四初瀬街道踏切付近で停止した。

- (8) 平成18年8月20日には、同駅にて手歯止め装着失念に伴う車両逸走が発生しており、再発防止対策として、車両を留置（バッテリー電源「切り」）した際に、直通予備ブレーキが作用するようになっていた。今回は、当該運転士が入換作業前の点検整備中にバッテリーの電源を入れたことで直通予備ブレーキの作用が切れており、また、点検整備中にブレーキ確認を行わず、ブレーキ管への圧力空気を込め再制動しなかったため、ブレーキシリンダへのエアが不足して逸走した。
- (9) なお、逸走した当該車両の前部標識、後部標識は点灯していた。

- (1) 緊急現場長会議を開催し、乗務員作業実態の緊急点検及び基本作業の徹底を指示。（4月20日）
- (2) 当該駅の入換作業に対して管理者が添乗指導を当面の間実施。

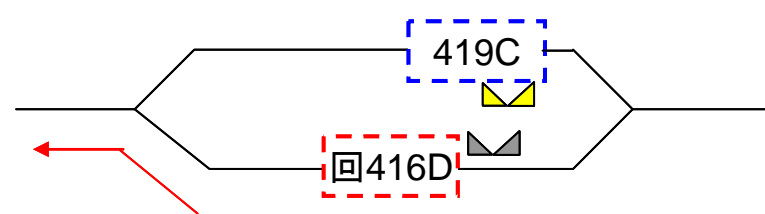
③'【今回】22:07頃
回416D到着車両が逸走開始

わないまま手歯止めを撤去した後に、入換開始時間まで間があったため、駅事務室に置いた鞆を休養室に移動させようと、当該車両の転動防止手配を行わず、一旦車両を離れて駅事務室に向かった（約5分）。なお、当該運転士は、当該車両のブレーキシリンダ圧力が抜けているとは思っていなかった。

(手歯止めは撤去)

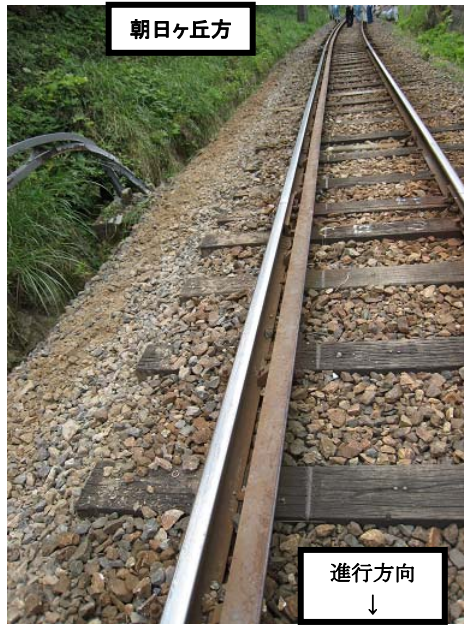
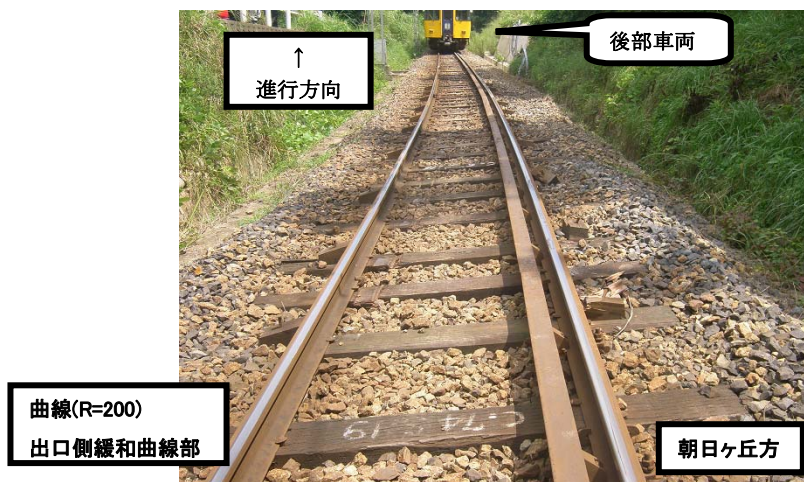
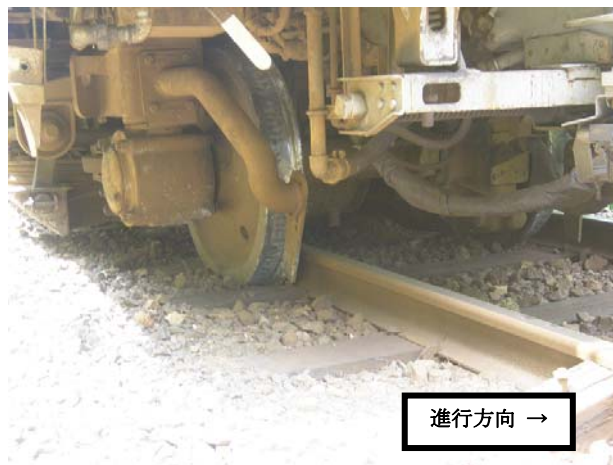
第317列車運転士は朝日ヶ丘駅を定時に発車し、11km付近の半径200mの左曲線に約55km/hの惰行運転で進入した。同曲線の出口側緩和曲線部において速度が約50km/hまで低下したため力行運転に切替えた直後に、床下から「ガン」という異音があったため、非常ブレーキを使用して11k219m付近に停止した。確認したところ、先頭車両の前台車全2軸が進行方向の右側に脱線していた。

- (1) 11k137m付近の外軌側レール（右レール）に乗り上がりの痕跡があり、当該箇所は半径200mの左曲線の出口側緩和曲線部である。
- (2) 事故後に乗り上がり箇所付近の軌道変位を測定したところ、実施基準に定める軌道整備基準値を超える平面性変位及び通り変位が認められた。

- (3) 平成12年に営団地下鉄日比谷線で発生した列車衝突事故を受けて、中国運輸局は同社に半径200m以下の曲線の内軌側に脱線防止ガード等を敷設するよう通達した。しかし、同社の半径200m以下の曲線（20箇所）においては、当該箇所を含む9箇所において脱線防止ガード等を外軌側（曲線の外側レールの軌間内側）にのみ敷設していた。
- (4) 中国運輸局は、外軌側のみに脱線防止ガード等を敷設している残る8箇所の半径200m以下の曲線について、内軌側（曲線の内側レールの軌間内側）への脱線防止ガード等の敷設を平成21年10月23日付けで指示した。

- ① 当該半径200mの曲線の内軌側（曲線の内側レールの軌間内側）に脱線防止レールを設置した。
- ② 脱線箇所付近の軌道を整正した。

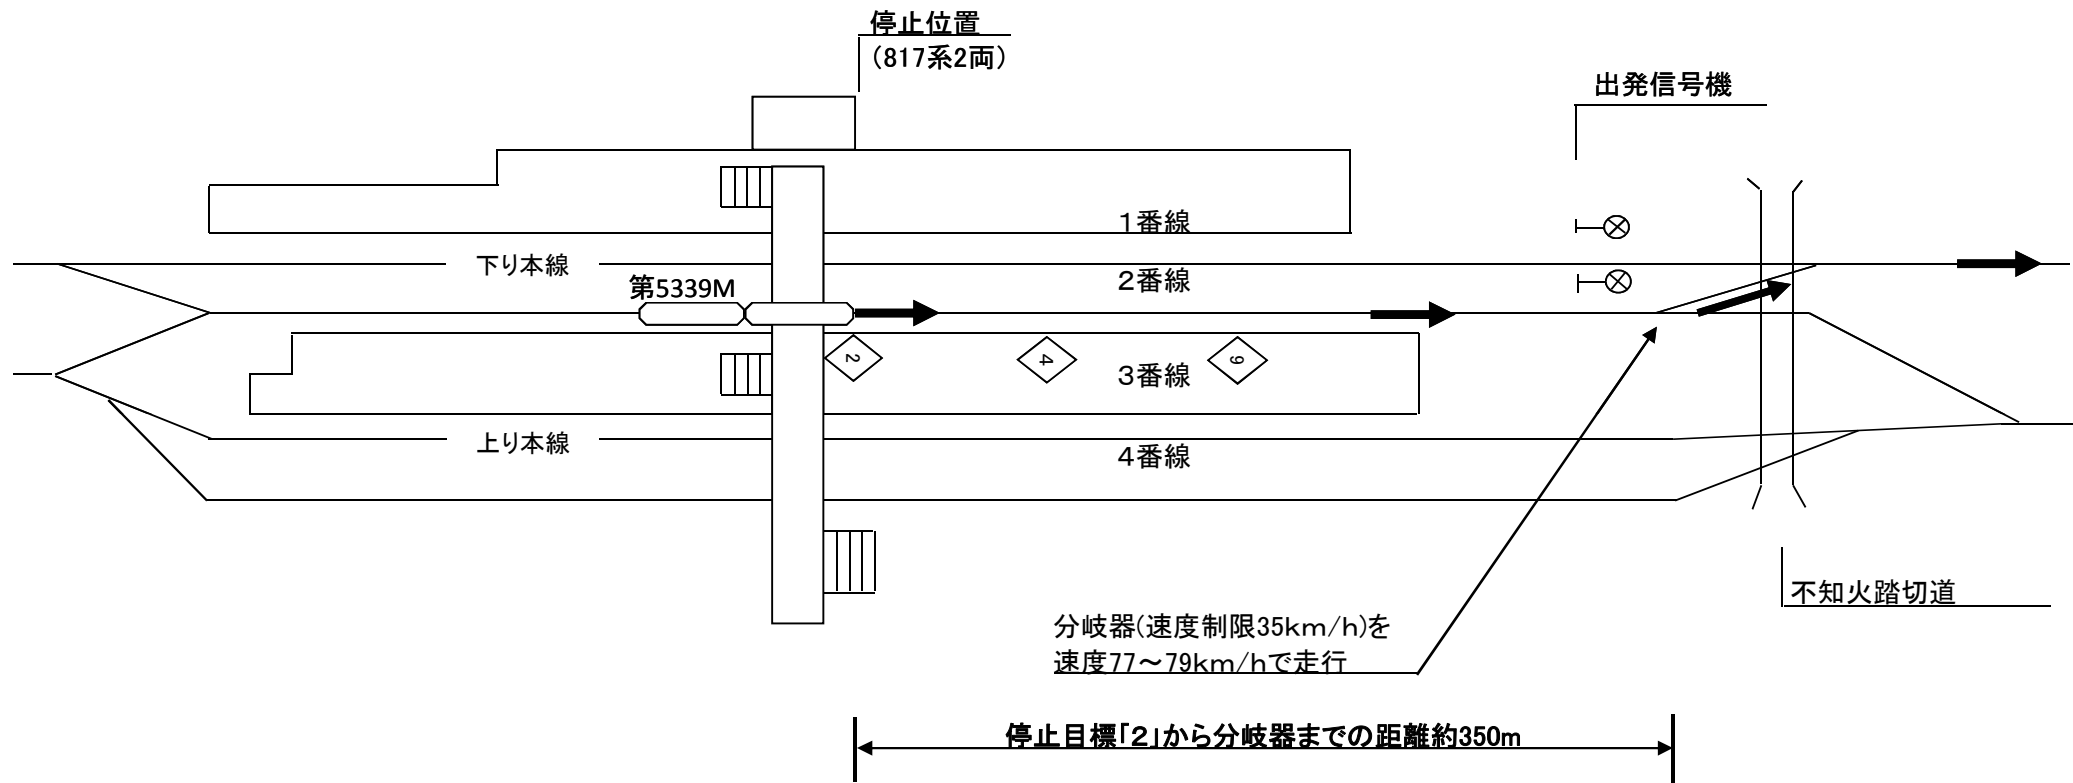
大牟田駅線路略図

- (1) 当該列車には12名の乗客がいたが、分岐器を通過する際の動揺でうち2名が負傷した。
- (2) 大牟田駅の停止目標から分岐器までの距離は約350mである。
- (3) 当該列車は、同駅を先発する特急列車が遅延したため約2分の遅れで出発した。
- (4) 携帯時刻表には同駅構内の分岐器の速度制限が記載されており、当該運転士は発車後に携帯時刻表を確認して「制限35」と喚呼したとしている。
- (5) 事故後の調査において、事故時当該運転士に薬物、アルコール、眠気等の影響は確認されていない。
- (6) 通過した分岐器の制限速度はいずれも35km/hであるが、当該列車は77～79km/hで通過した（車両データによる。）。なお、國枝式による当該分岐器の転覆限界速度（乗客12名で計算）は75.5km/hである。
- (7) 当該運転士
年齢：26才
免許取得：平成21年3月（同年6月から本務運転士）

分岐器(速度制限35km/hを
速度77~79km/hで走行)

停止目標「2」から分岐器までの距離約350m

- (1) 大牟田駅2番線及び同種箇所に速度制限機能付きATSを設置する。
- (2) 駅進出側の分岐器について、最遠の停止位置目標から発車したときの列車転覆危険率が0.8を超える箇所に「分岐器制限速度注意」の看板を設置する。
- (3) 駅進出側の制限速度が45km/h以下の箇所について、運転作業要領にノッチ制限を記載して大幅な速度超過防止を図る。
- (4) 新任運転士に対する定期的なフォロー教育の強化、運転士の履歴管理の強化等を実施する。
- (5) 非常事態宣言を発令して安全の確保に取り組むとともに、事故の重大性について職場長会議等で周知した。

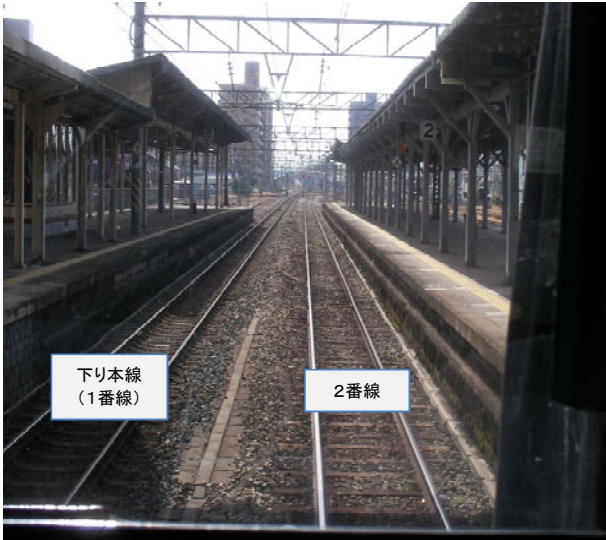
2番線2両編成停止位置からの見通し

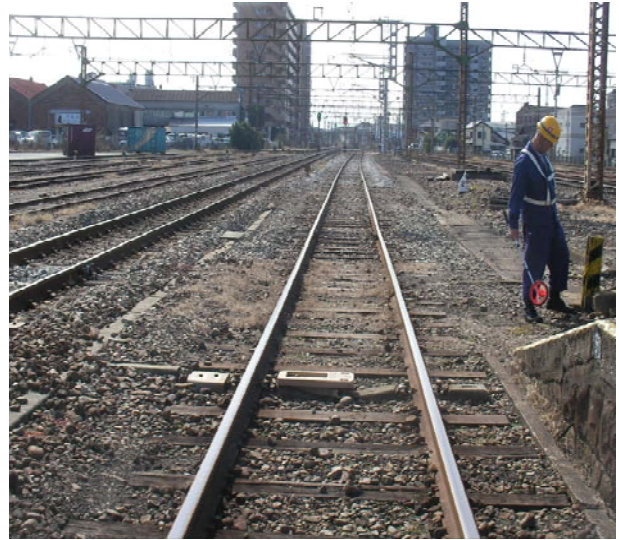
2番線ホーム端付近からの見通し

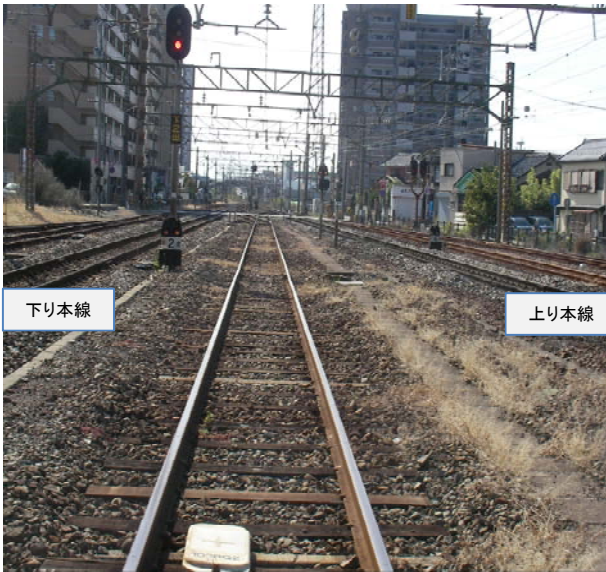
出発信号機付近からの見通し

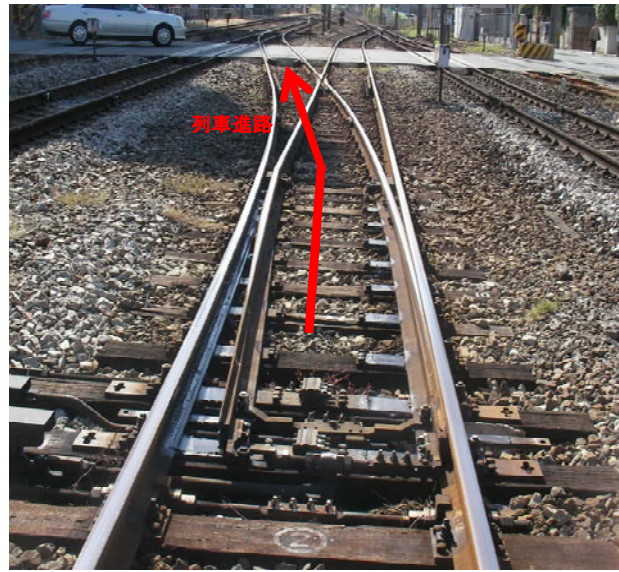
片開き10番分岐器ポイント部
